INFORME DIAGNOSTICO ACERCA DE LA CALIDAD DE LAS OBRAS
RECIBIDAS PARA LA EJECUCIÓN EL CONTRATO 806

CONTRATO DE INTERVENTORÍA No. 853 – 2017

CONTRATO DE OBRA No. 806 – 2017

Objeto: Interventoría Para La Terminación Del Túnel De La Línea Y Segunda Calzada Calarcá – Cajamarca – Proyecto Cruce Túnel De La Cordillera Central.

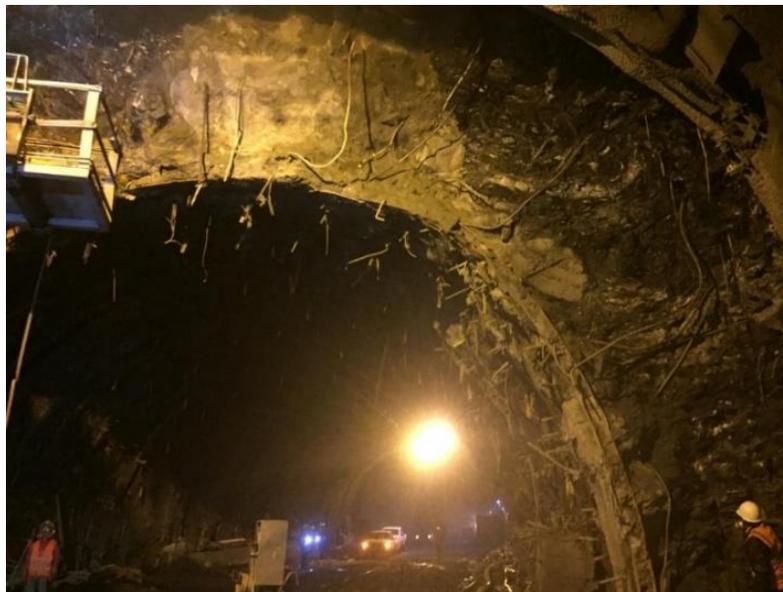
Fotografía 4: Zona critica Falla La Soledad

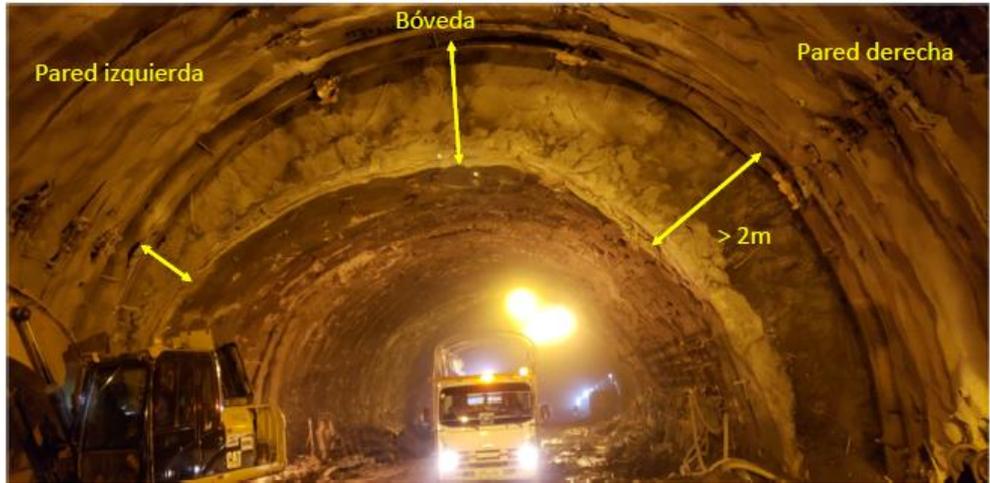
Fotografía 5: Zona crítica invasión sección teórica Falla La Soledad (11-12-2018)

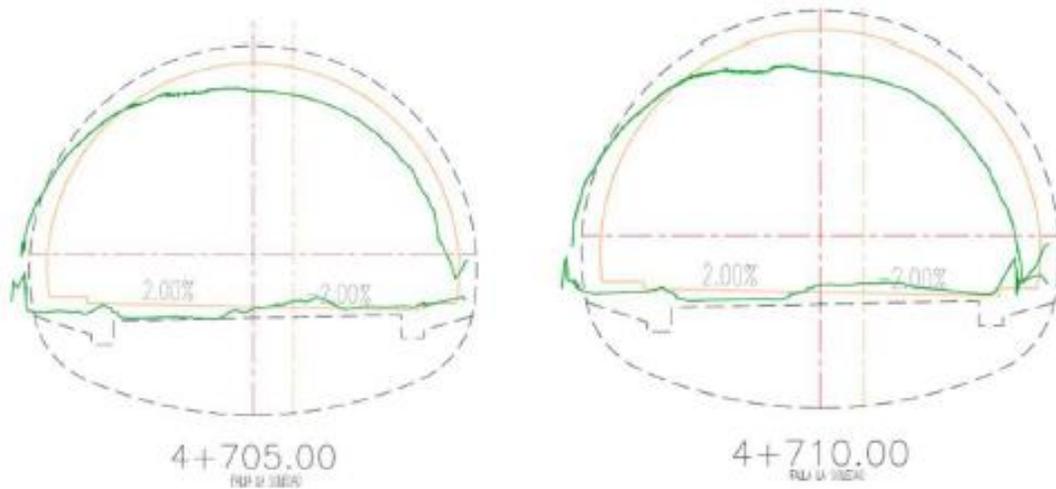
Se presentan secciones como resultado de la topografía de escáner, en la zona de influencia de la falla La Soledad para el Túnel Principal. En la Ilustración 12 se observa que la sección final está invadiendo la sección teórica en cerca de 1,750m.

Ilustración 12: Secciones transversales con topografía laser. Sectores falla La Soledad.

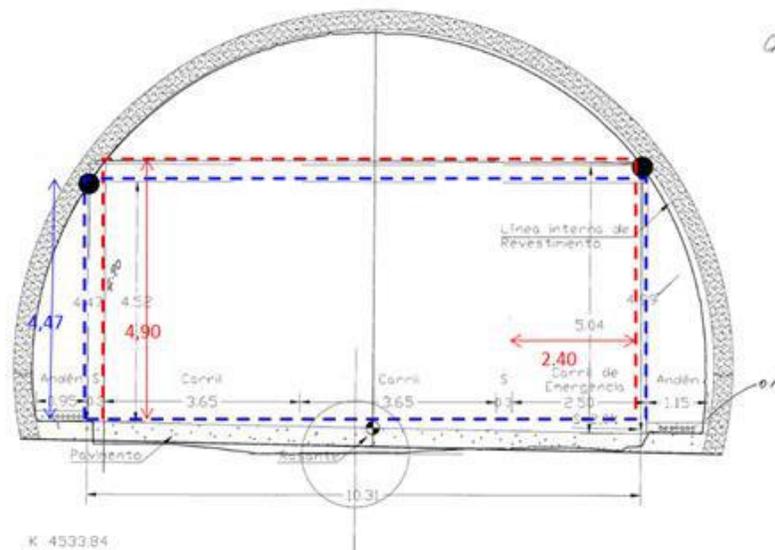
En el tramo 3, en cuanto a las secciones transversales se observó que el revestimiento está invadiendo la sección interna teórica de revestimiento por el costado derecho, afectando los gálibos mínimos verticales como horizontales. En la siguiente ilustración, se presentan un detalle de una de las secciones críticas en este tramo. En esa sección se observa que el revestimiento está desplazado hacia el interno en la pared derecha en cerca de 0,10 m (INGETEC, Túnel Principal – Informe de visita al Revestimiento Construido por otros en Zona de Falla la Soledad, CLL-INF-240-18-R2, p. 22 y 23).

Ilustración 16 Sección típica transversal tramo 3

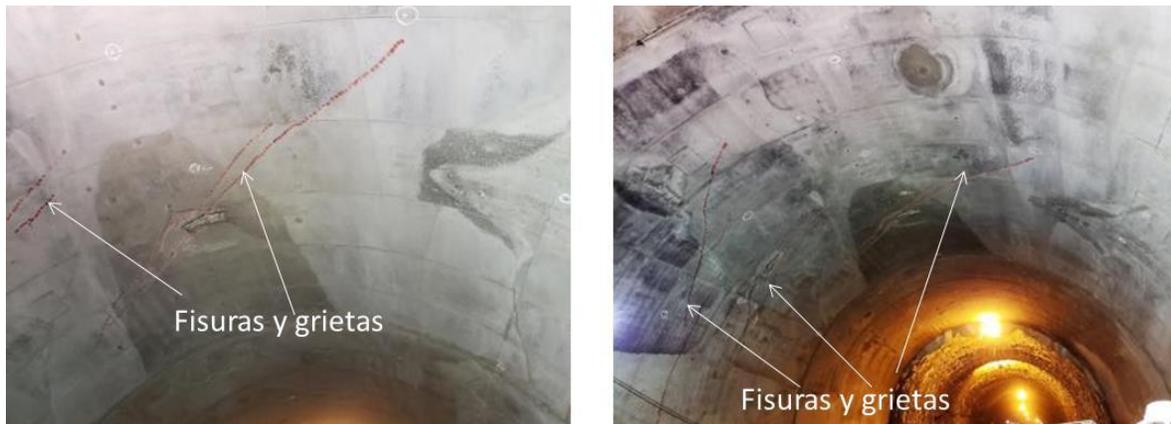
Fotografía 14: Fisuras y grietas diagonales pared izquierda y bóveda tramo 1 [4+427 A 4+499] (11-12-2018)

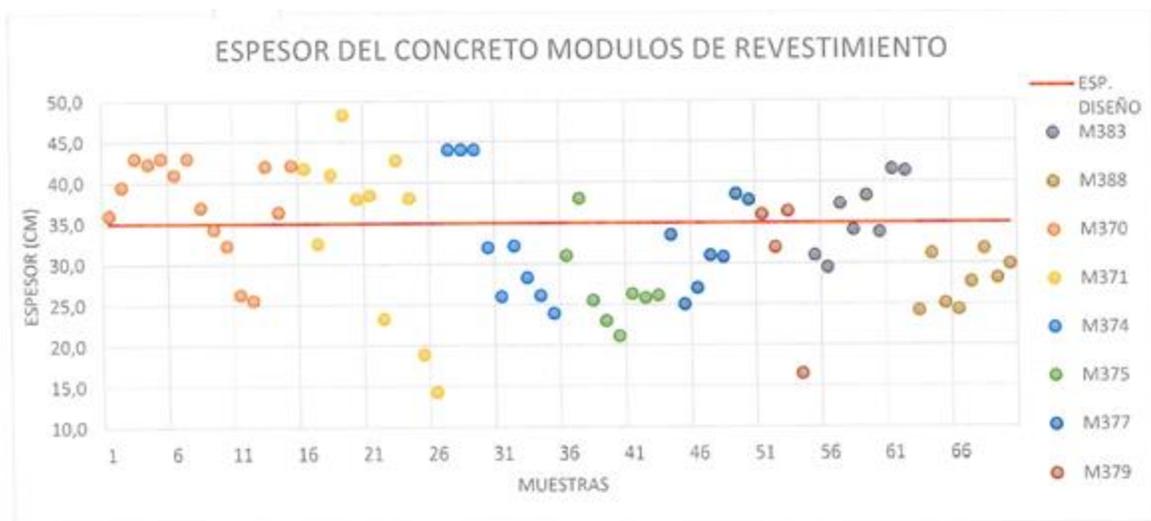
Ilustración 18 Consolidado de Espesores de Núcleos en la Totalidad del Muestreo.

- Se evidencia que, al avanzar en el abscisado del sector evaluado, los espesores de recubrimiento en concreto reforzado disminuyen de manera progresiva, evidenciando un deficiente control de regularización entre la excavación del túnel y su sección transversal revestida.

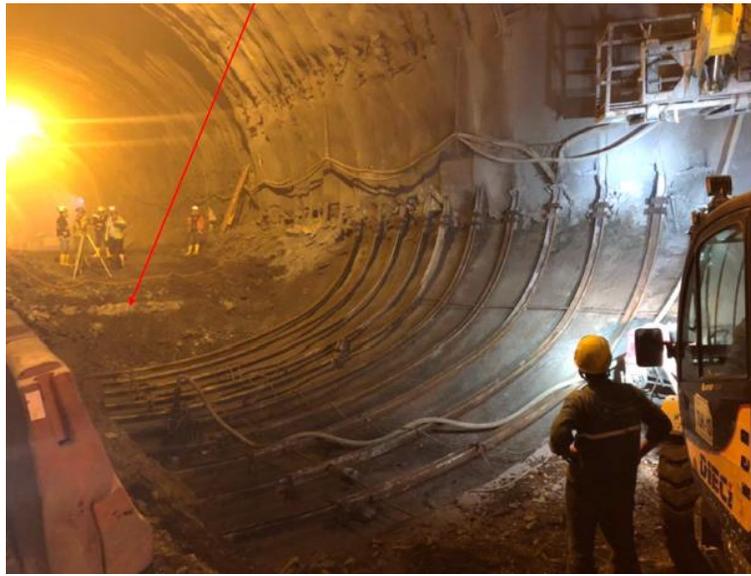
En la siguiente fotografía se observa como anteriormente se construyó una solera recta, la cual no soporta las convergencias y deformaciones del macizo.

Fotografía 28: Solera Recta Falla de la Vaca K2+900 al K3+500 (01/08/2017).

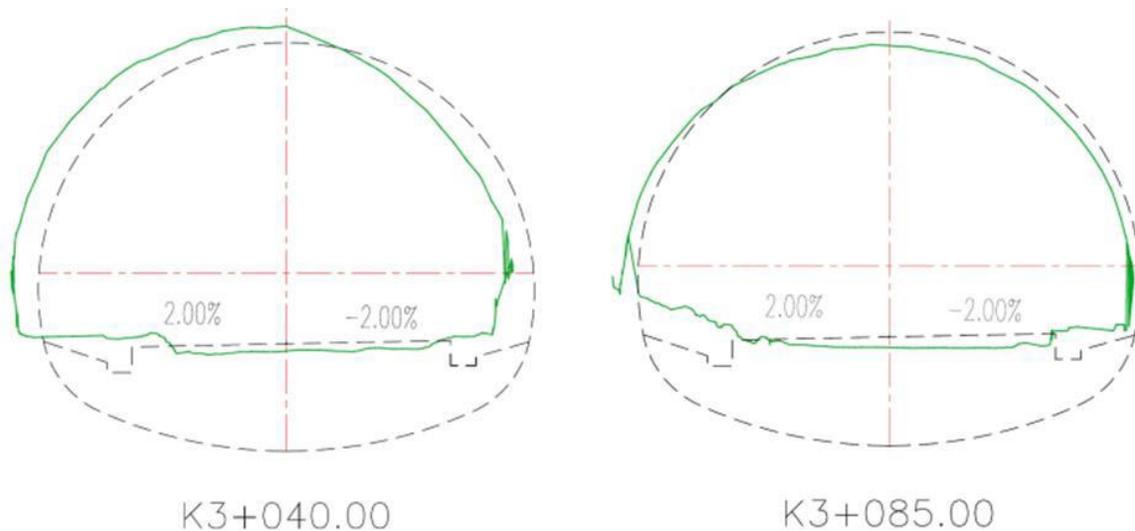
observa que la periferia actual versus la línea del soporte teórico, fue invadida en unos 0.25 m. (INGETEC, Informe Técnico No. 32 túnel Principal Zona de Influencia Falla la Vaca CLL-INF-032-17, 2017, p. 26)

Ilustración 23 Sección Transversal con topografía laser. Sector falla de la Vaca, mayores movimientos K3+040 y K3+085

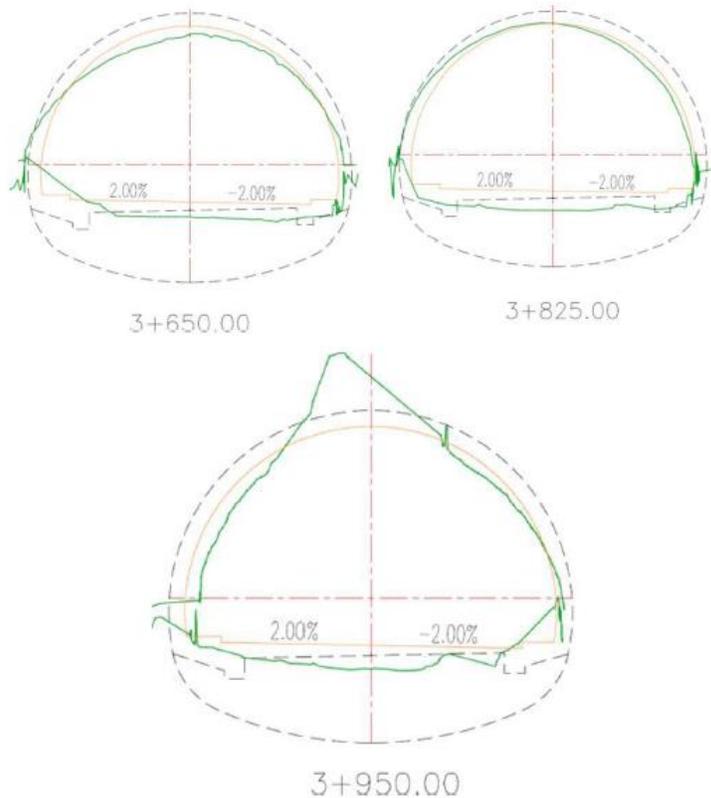
Las secciones con topografía de detalle láser del túnel Principal en la zona de influencia de la Falla Campanario se muestran en la Ilustración 27. En esas secciones se puede observar que la sección ha sido invadida en cerca de 0.30 m (Descontando el espesor de concreto lanzado colocado como sostenimiento). Incluso hacia la abscisa K3+950, las secciones transversales muestran que hubo un gran desprendimiento de la bóveda, con una gran sobre excavación. INGETEC, Informe Técnico No. 36 túnel Principal Zonas de fallas Campanario y la Soledad CLL-INF-036-17, 2017, p. 34)

Ilustración 27 Secciones transversales con topografía laser. Sectores falla Campanario.

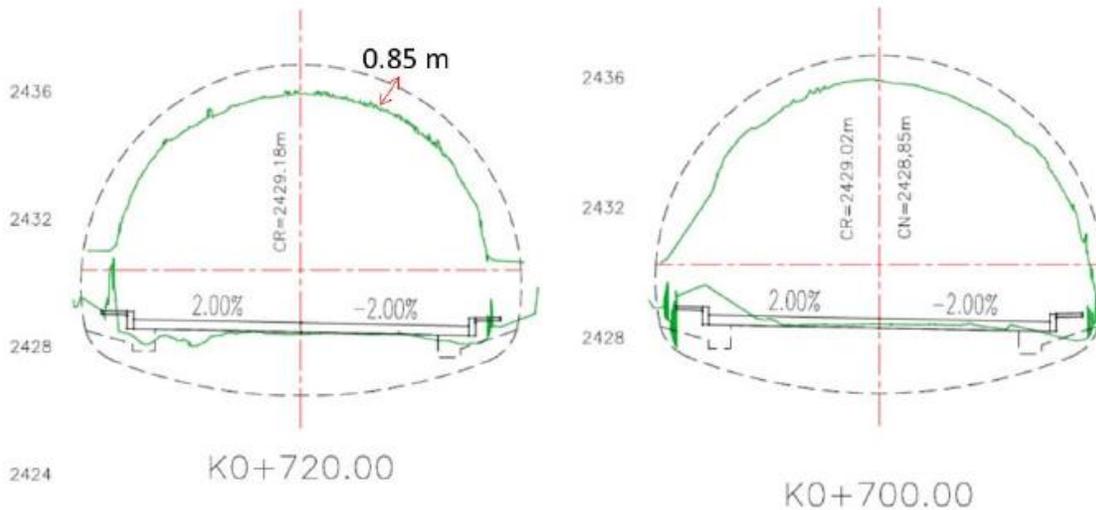
m en el sector de mayores convergencias. INGETEC, Informe Técnico No. 01 Túnel Principal Zonas de falla La Gata CLL-TI-062-17, 2017, p. 25).

Ilustración 31 Secciones Transversales con topografía laser. Sector falla La Gata de mayores movimientos.

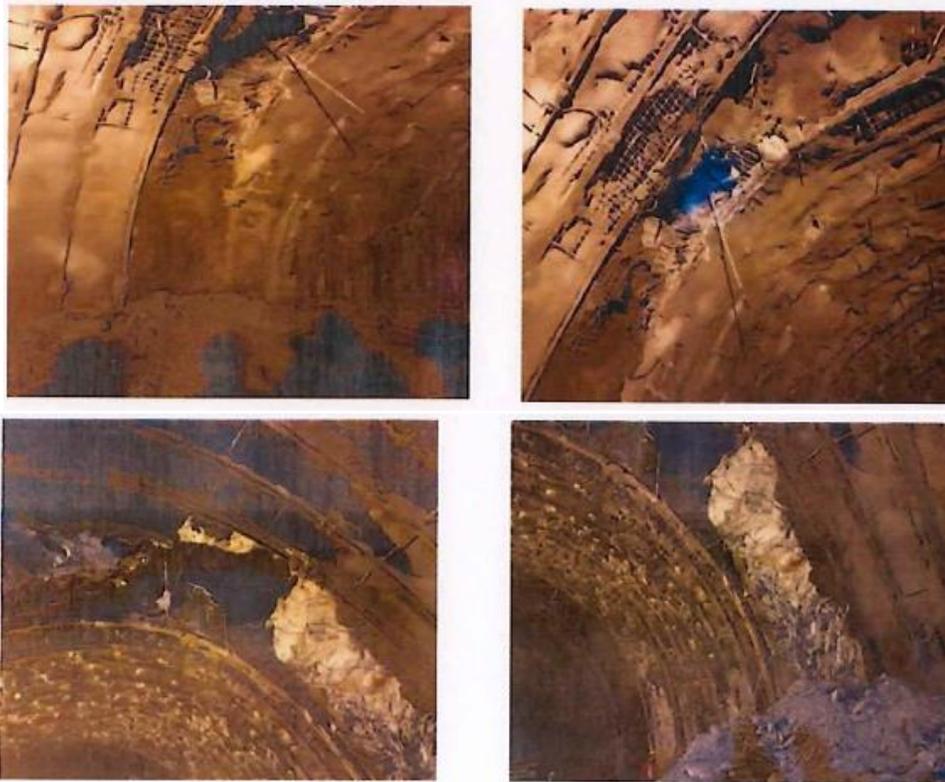
Sobre excavaciones durante el proceso de reperfilado. Durante el proceso de reperfilación del Consorcio la Línea en zonas de tratamiento sin revestimiento, se han producido sobre excavaciones por la presencia de materiales sueltos y/o se han encontrado oquedades o huecos, que vienen heredados de los procesos que ejecuto la UTSC, debido a la deficiente calidad del sostenimiento identificado previamente. A continuación, se presentan ejemplos de los sitios con sobre excavaciones. (INGETEC, concepto técnico Análisis sobre-excavaciones en el túnel principal- sectores de zonas de falla con tratamientos. CLL-INT-1882-18, 2018 p. 5,6)

Fotografía 42: Desprendimiento k0+661 -(02-06-2018)

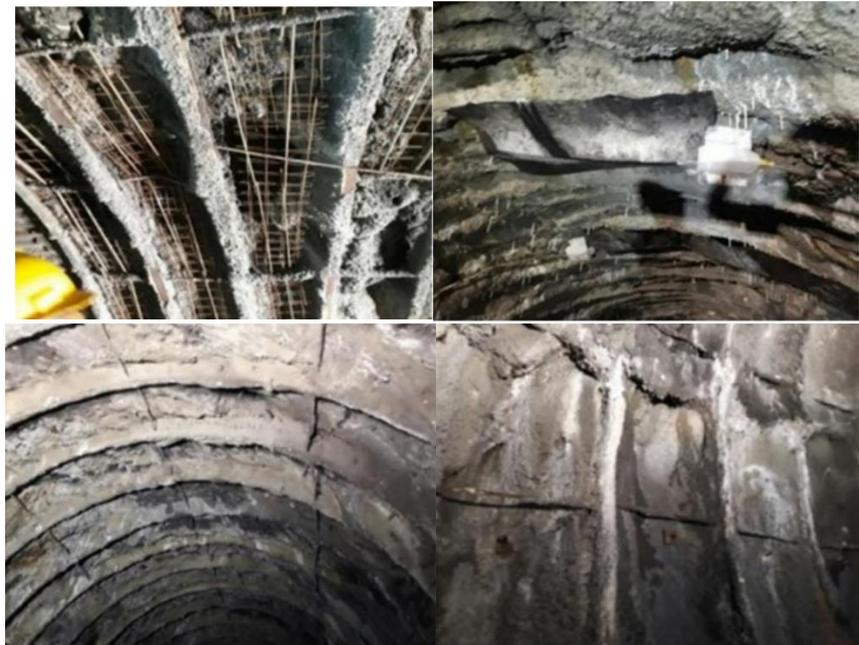
Defectos en el concreto lanzado por irregularidades en la sección transversal y huecos o vacíos detrás del soporte comprometiendo la estabilidad del túnel.

Fotografía 242: Huecos, secciones irregulares, defectos en el concreto lanzado- Túnel Virgen Negra

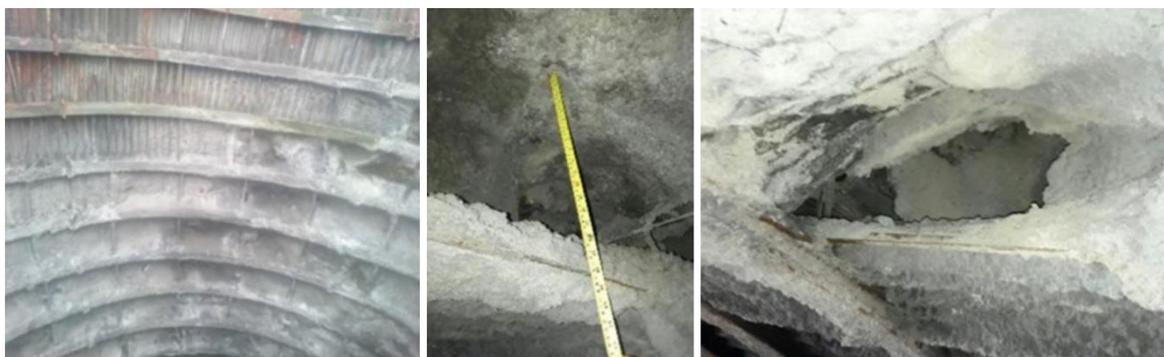
Fotografía 243: Bajos espesores, huecos en el concreto lanzado – Presencia de sobre excavaciones - Túnel Virgen Negra

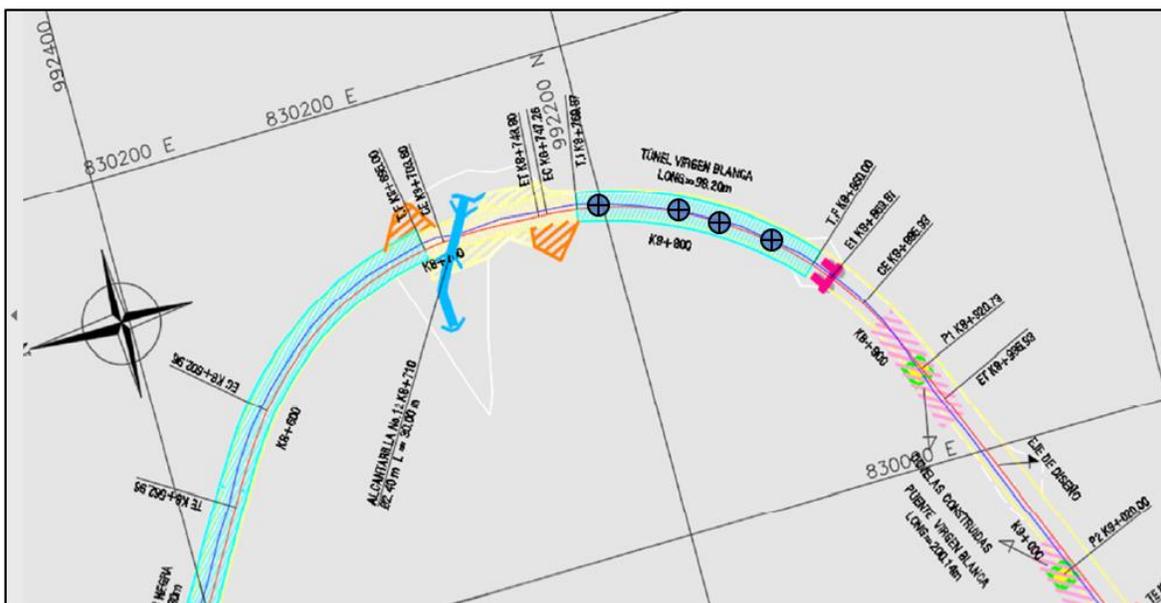
En las perforaciones realizadas al concreto lanzado del presoporte se identificaron zonas con espesores inferiores a los mínimos. La ubicación esquemática de las zonas con dichos problemas de resistencias, se presenta a continuación.

Ilustración 44: Localización espesores de concreto lanzado menores al diseño -Túnel Virgen Blanca.

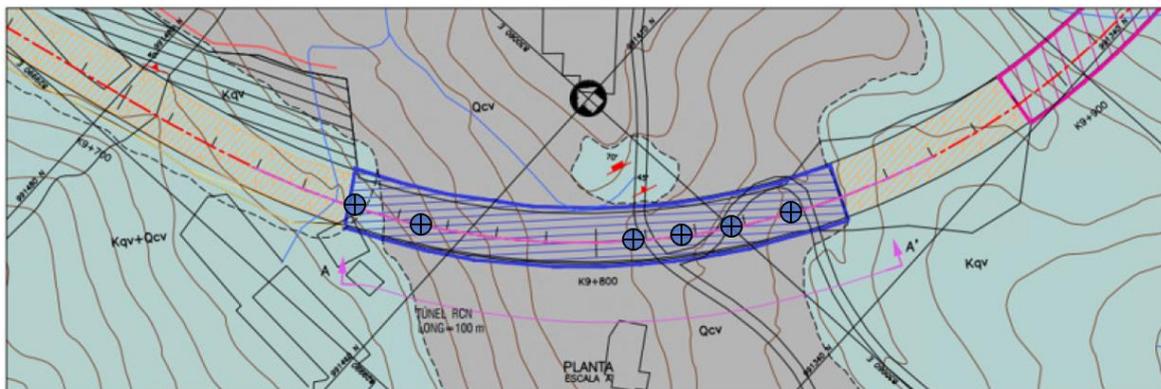
En las perforaciones realizadas al concreto lanzado del presoporte se identificaron zonas con espesores inferiores a los mínimos. La ubicación esquemática de las zonas con dichos problemas de resistencias, se presenta a continuación.

Ilustración 46: Localización espesores de concreto lanzado menores al diseño -Túnel RCN.

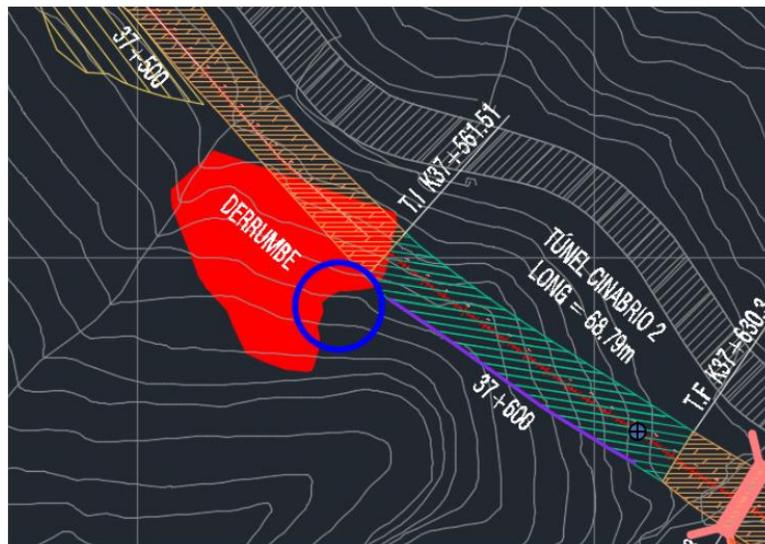
En las perforaciones realizadas al concreto lanzado del presoposte se identificaron zonas con espesores inferiores a los mínimos. La ubicación esquemática de las zonas con dichos problemas de resistencias, se presenta a continuación.

Ilustración 52: Localización espesores de concreto lanzado menores al diseño -Túnel Cinabrio II.

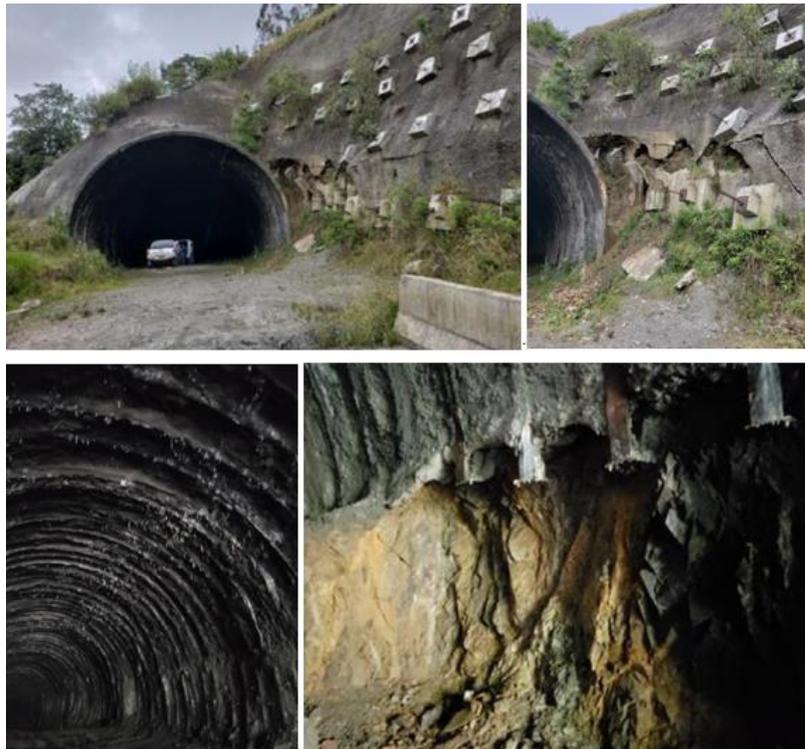
En el talud derecho de la calzada junto al portal se colocaron tendones de anclaje, algunos de estos se encuentran averiados o fallados, por lo que se ha iniciado un proceso de inestabilidad. Se encuentran secciones irregulares y falta de apoyo de los arcos en el piso.

Fotografía 252: Talud derecho con tendones y grietas en el talud, falta de apoyo en arcos y secciones irregulares.

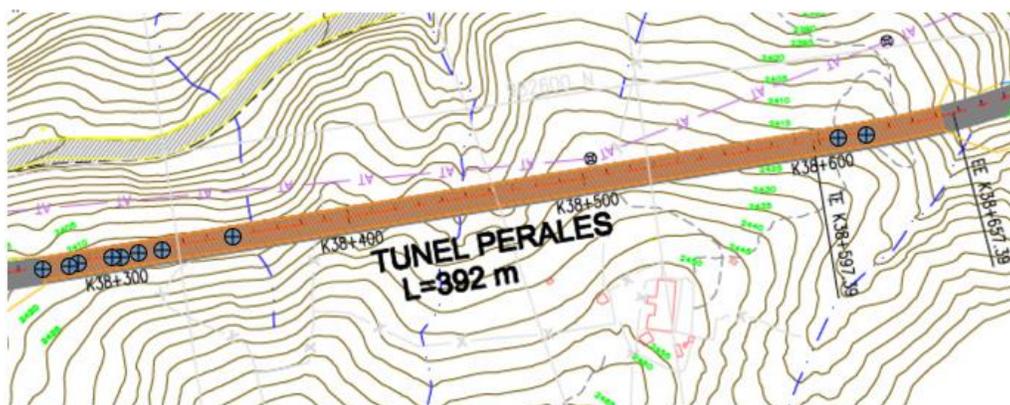
Ilustración 56: Localización espesores de concreto lanzado menores al diseño -Túnel Perales.

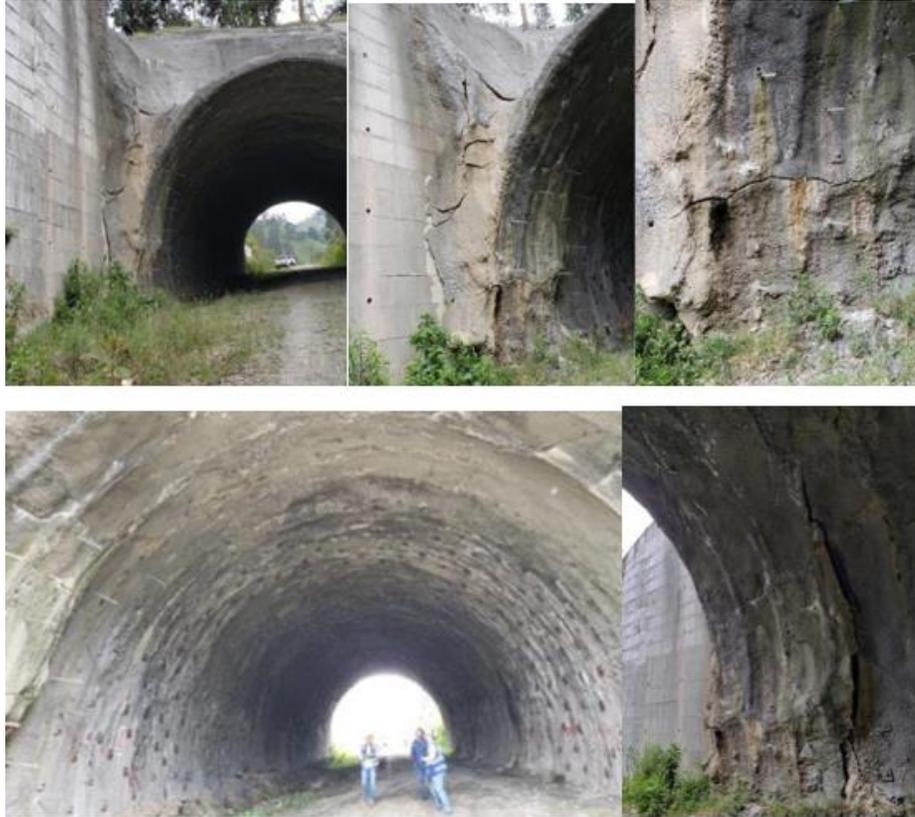
Fotografía 258: Grietas portal de salida, fisuras en el falso túnel, arcos doblados y grietas en el concreto lanzado.

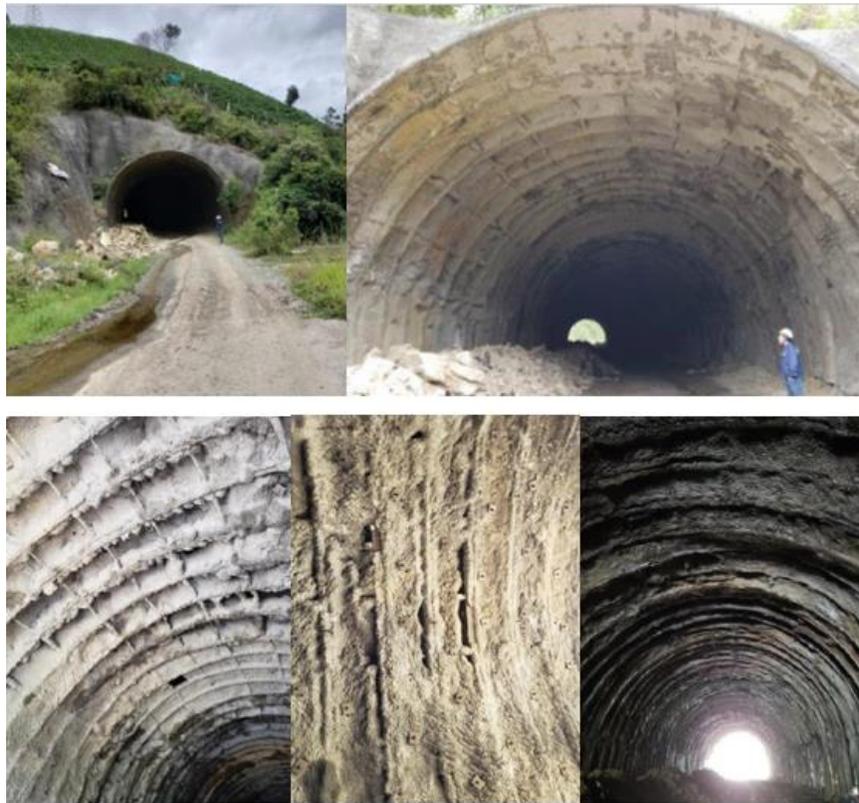
Fotografía 259: Falta de cunetas y drenaje, bajos espesores de concreto lanzado, huecos e irregularidades.

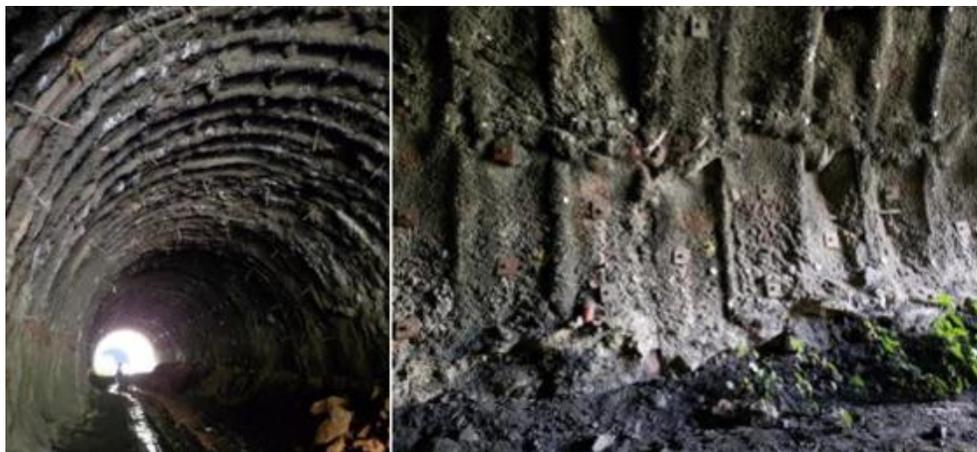
Fotografía 262: Bajos espesores de arcos y filtraciones de agua.

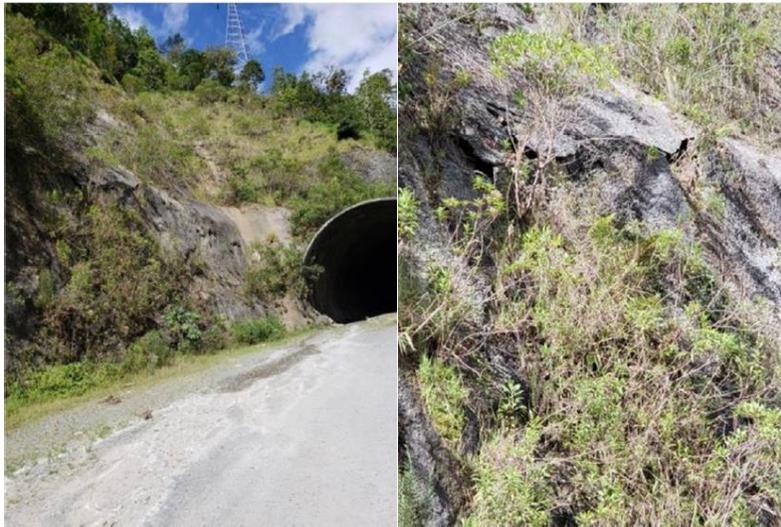
Fotografía 264: Grietas en el concreto lanzado

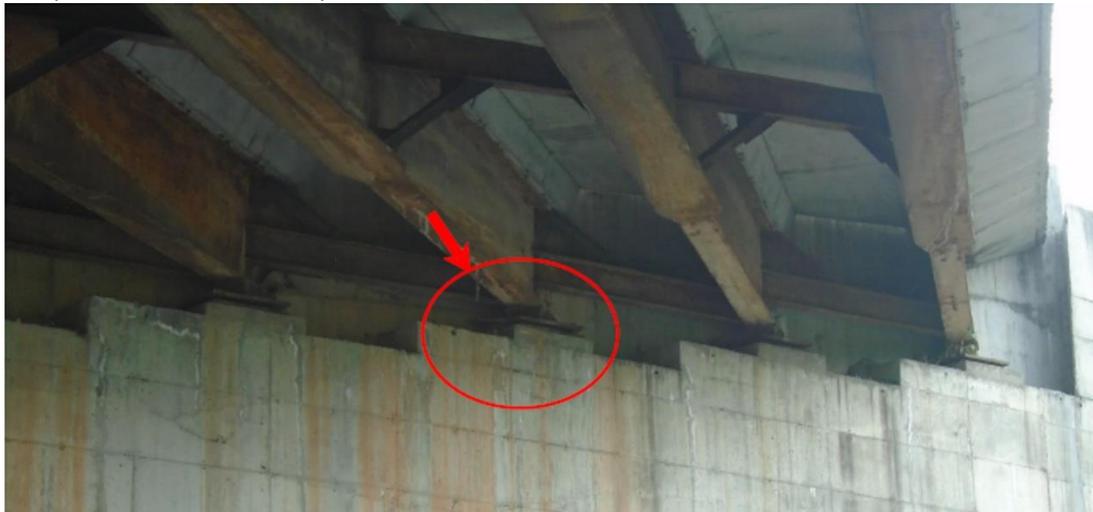
Fotografía 270: Neopreno girado con la viga metálica (04-09-17).

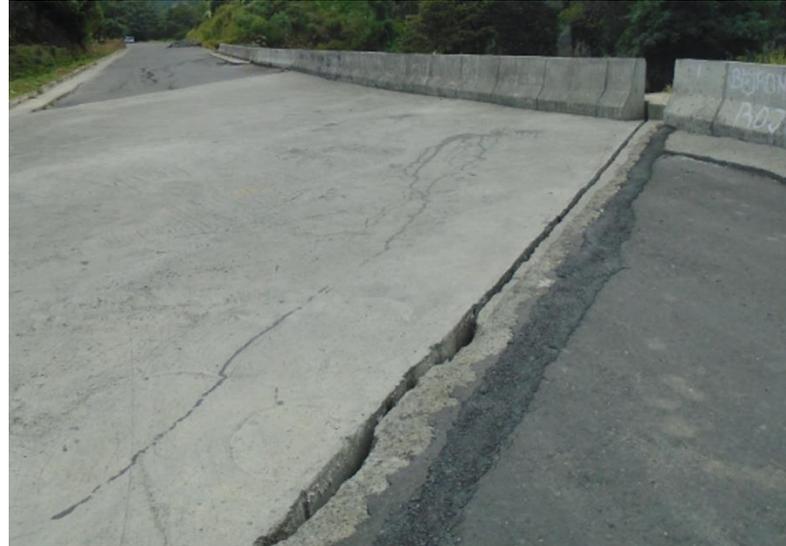
Fotografía 271: Deterioro en zona de junta – Costado Calarcá (04-09-17)

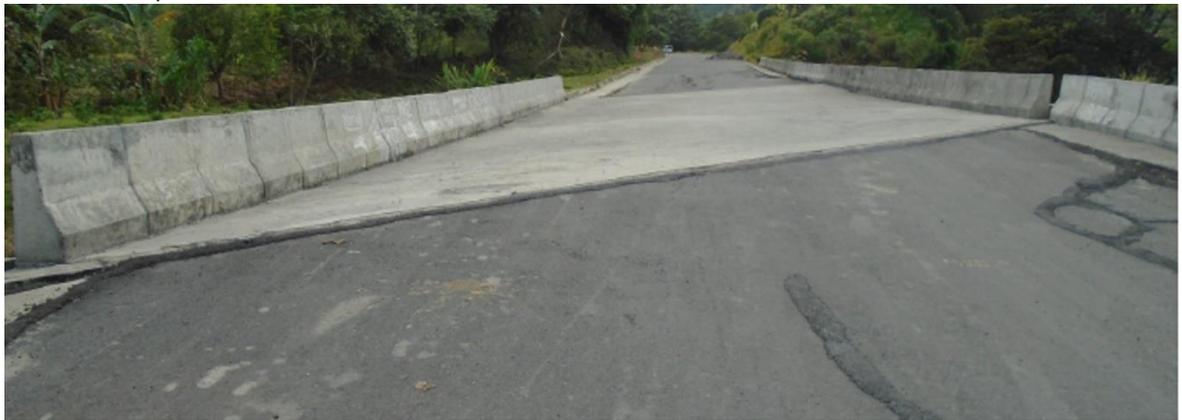
Fotografía 272: Discontinuidad en el trazado vertical – Costado Cajamarca (04-09-17)

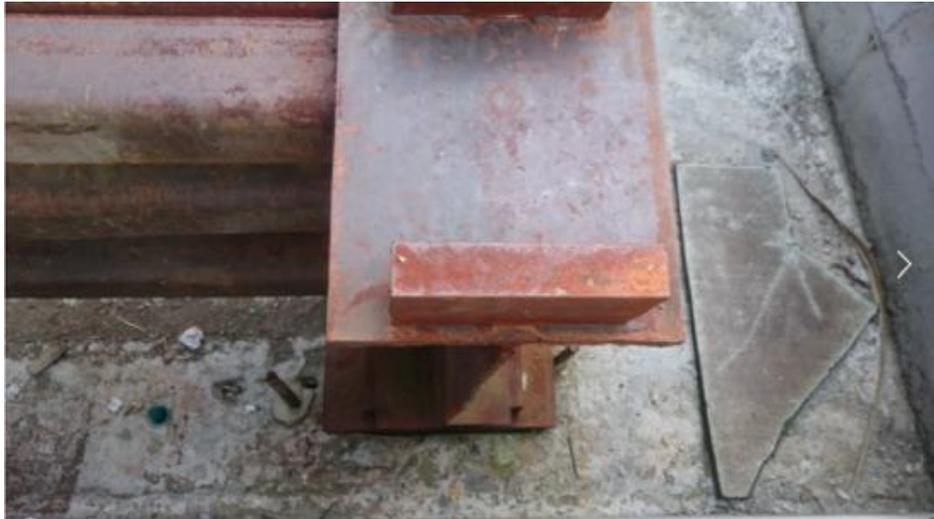
- Deficiencias en estructura metálica.

Fotografía 281: Soldaduras incompletas, se requiere al menos sellar las dos superficies.

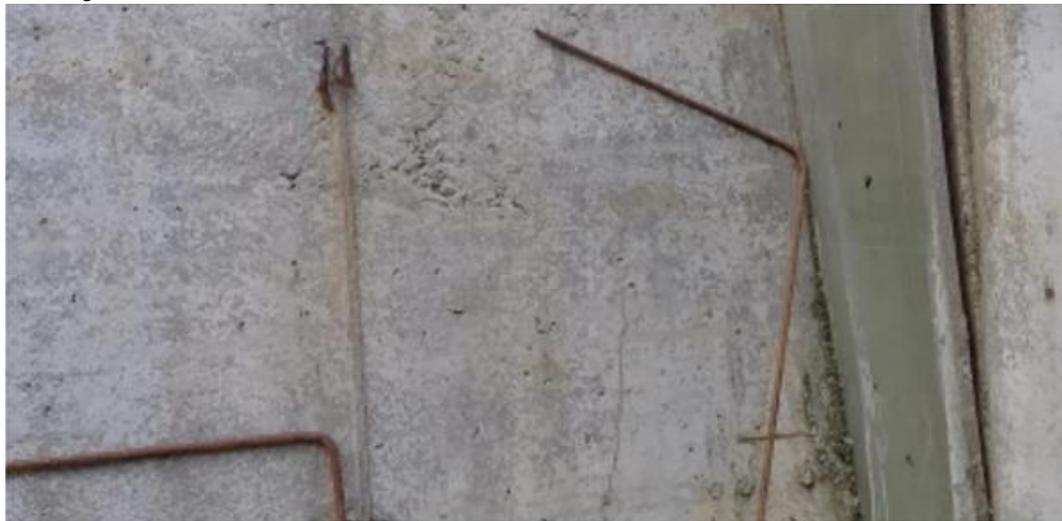
Fotografía 290: Hormigueros en el concreto.

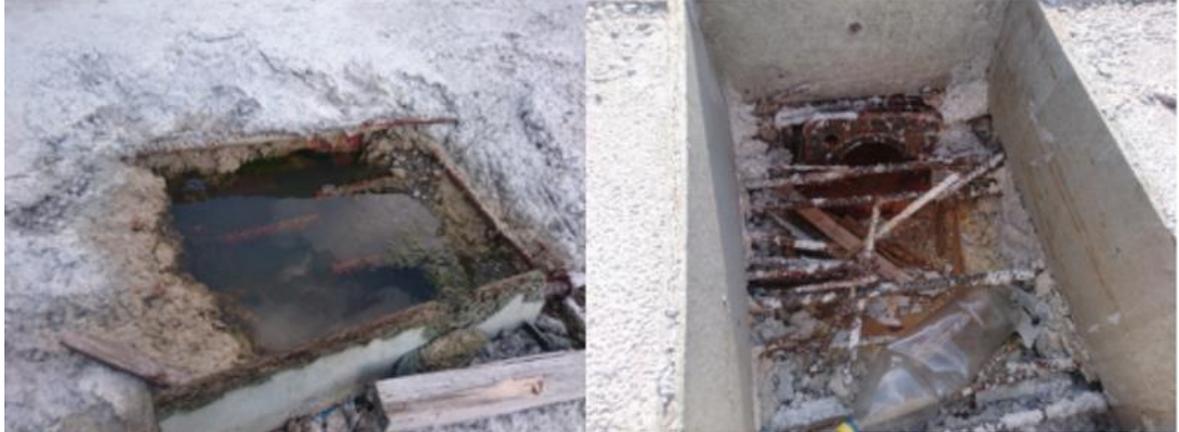
Fotografía 291: Ductos para segundo tensionamiento, con agua, material orgánico y refuerzo del tablero en corrosión.

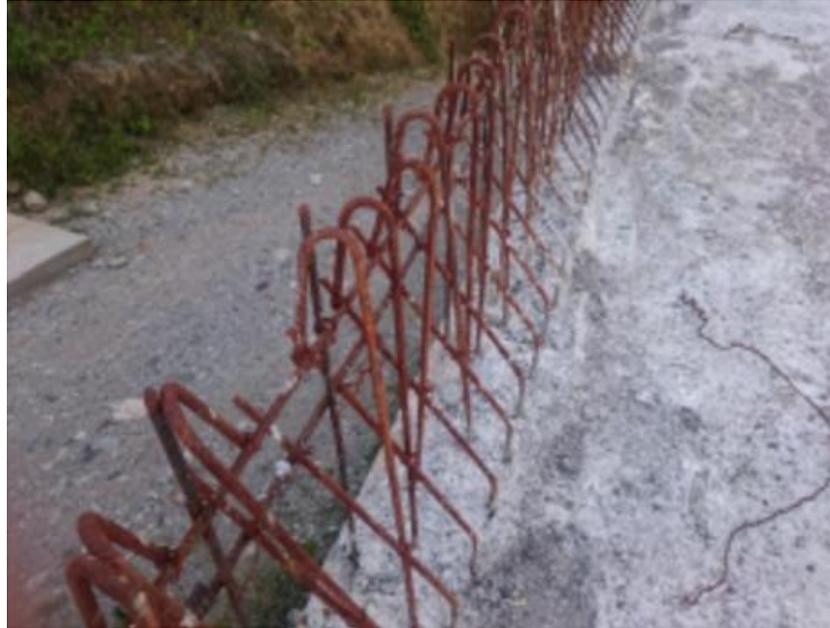
Fotografía 293: Corrosión en el acero de la barrera de concreto.

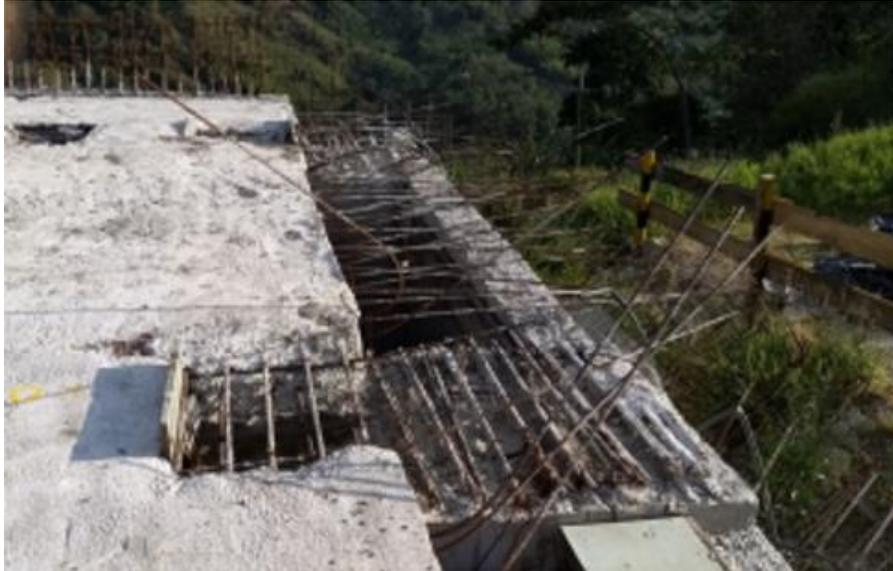
Fotografía 295: Corrosión generalizada del refuerzo expuesto.

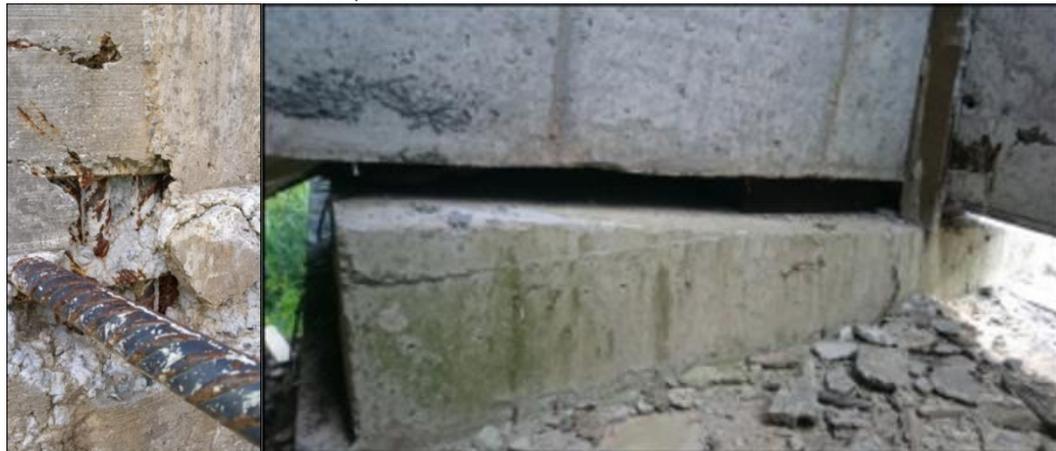
Fotografía 296: Descascaramiento del concreto.

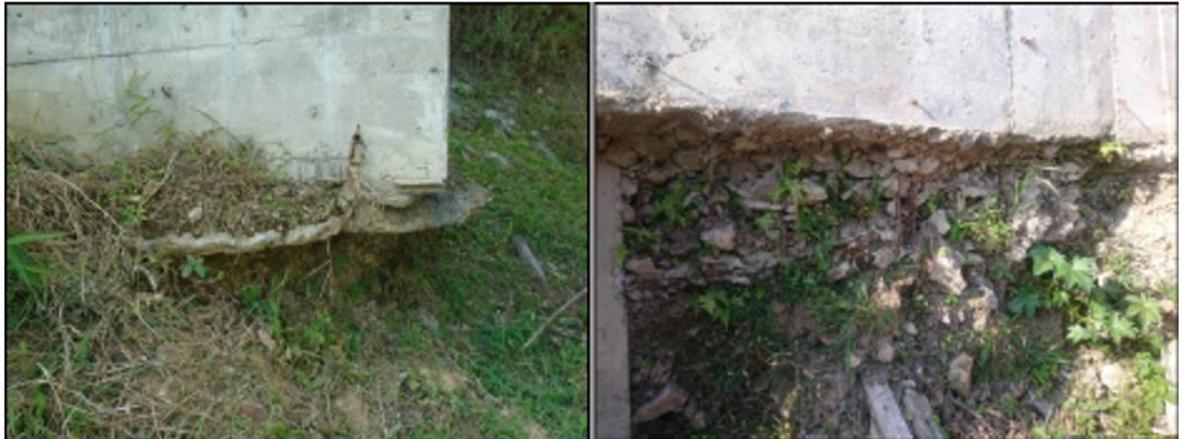
Fotografía 301: Pérdida de material en el Estribo del apoyo del Eje 1 y Eje 4 (05-09-17).

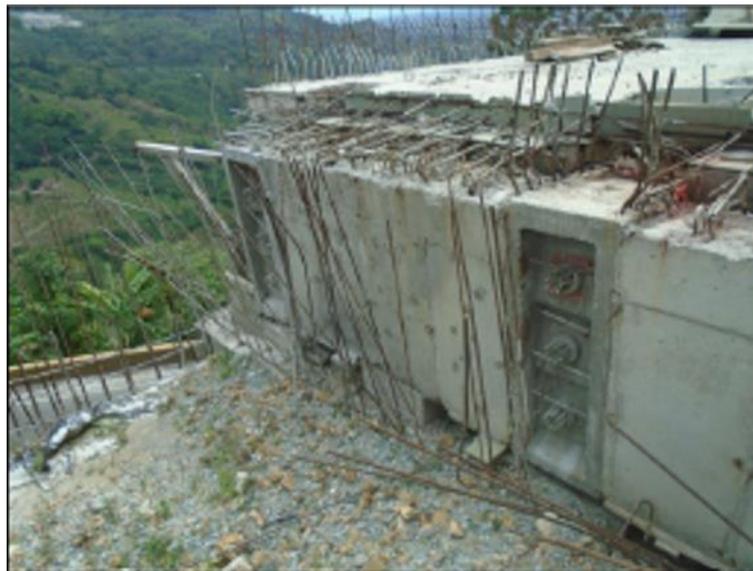
Fotografía 302: Refuerzo expuesto con corrosión (05-09-17).

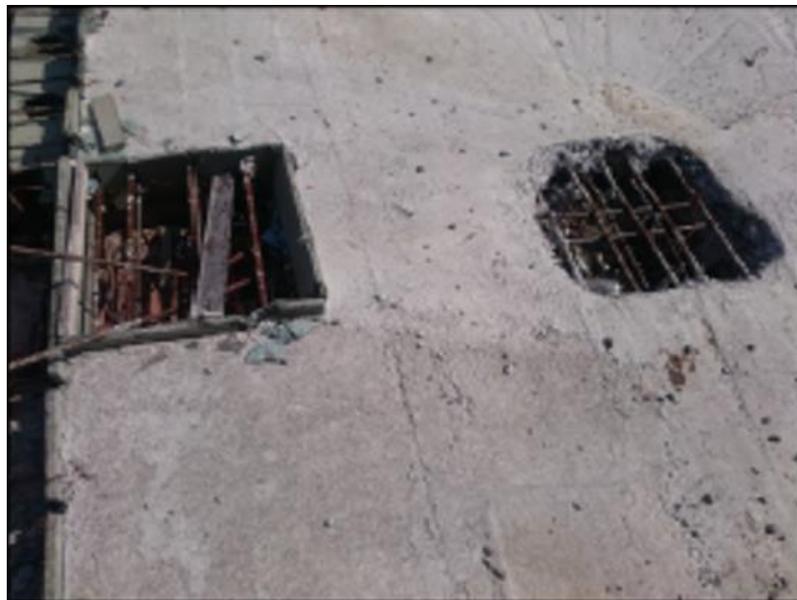
Fotografía 304: Ductos para segundo tensionamiento con agua, material orgánico y refuerzo del tablero con corrosión (05-09-17).

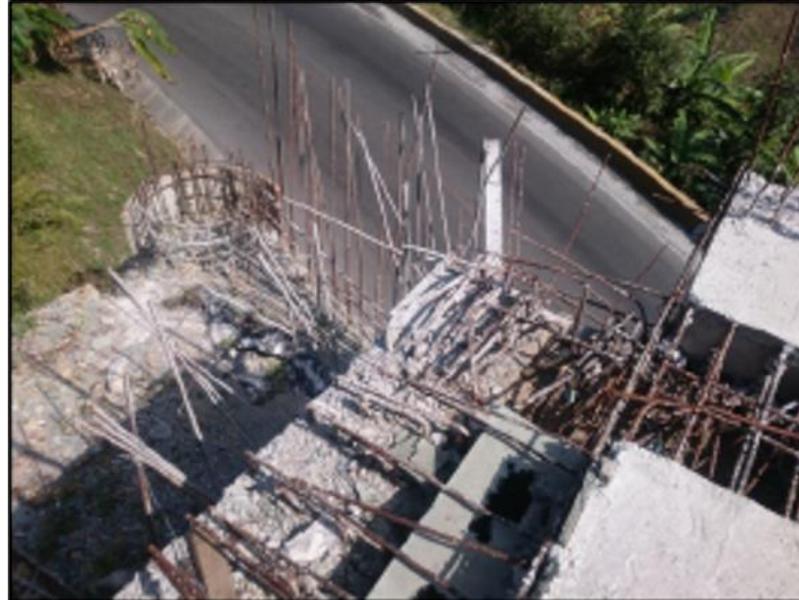
Fotografía 305: Corrosión generalizada del refuerzo expuesto (05-09-17).

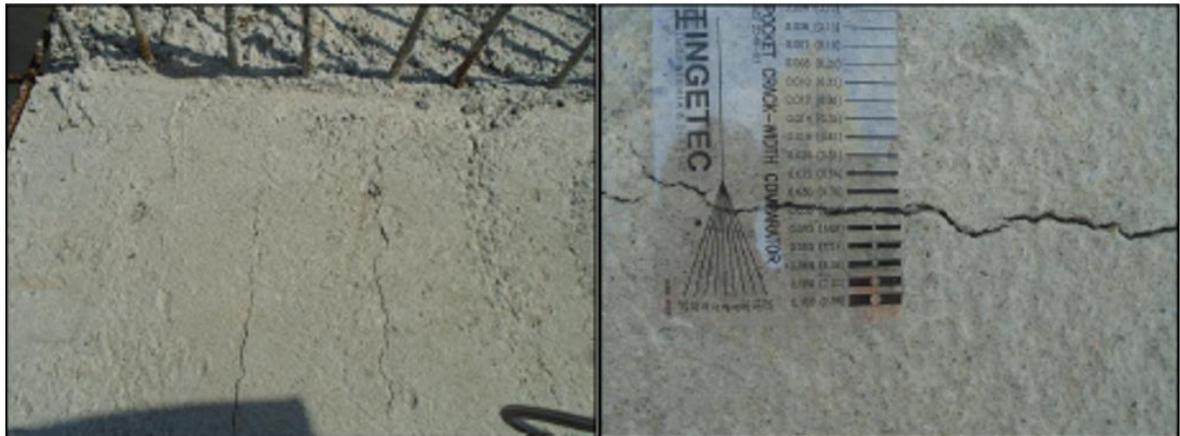
Fotografía 306: Fisuras en el tablero (05-09-17).

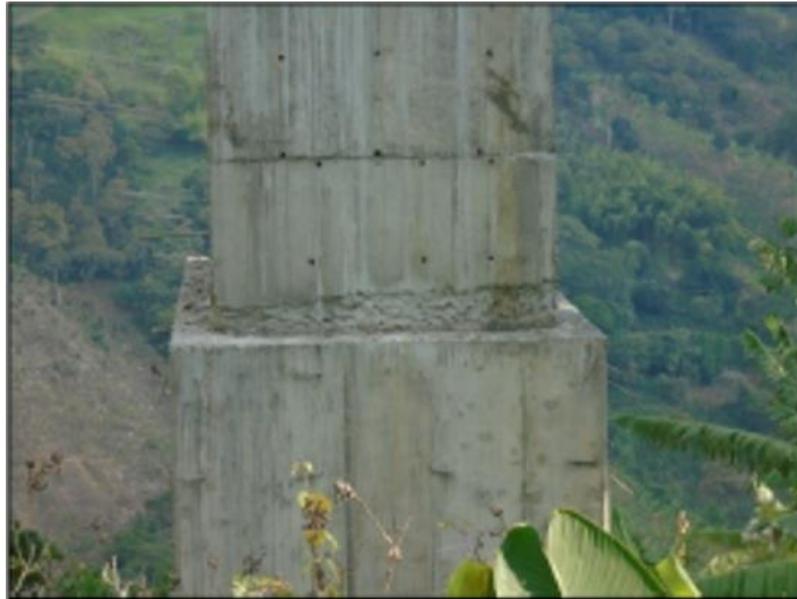
Fotografía 307: Acabado deficiente de la columna del eje 2 (05-09-17).

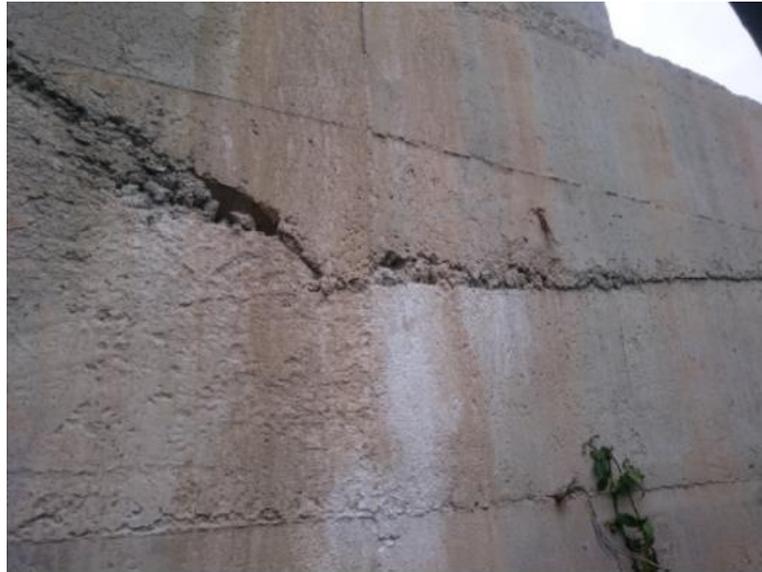
Fotografía 332: Deficiencia constructiva en zapata de eje 2.

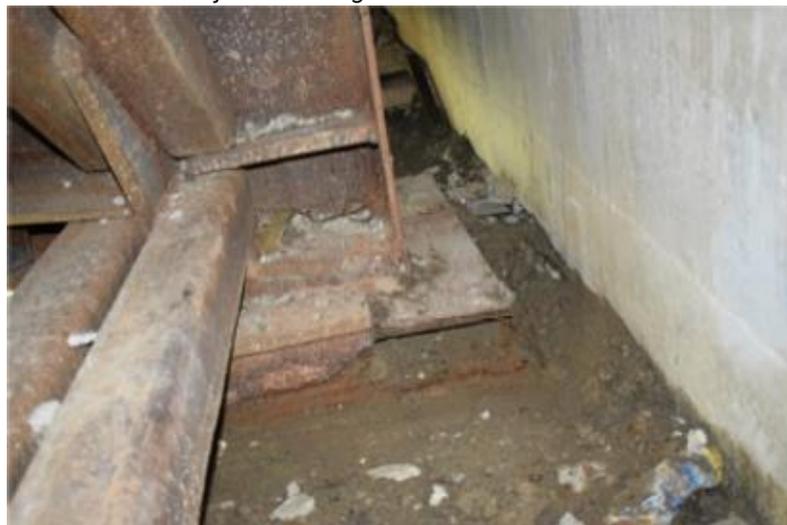
Fotografía 342: Deficiencia constructiva en zapata de eje 2.

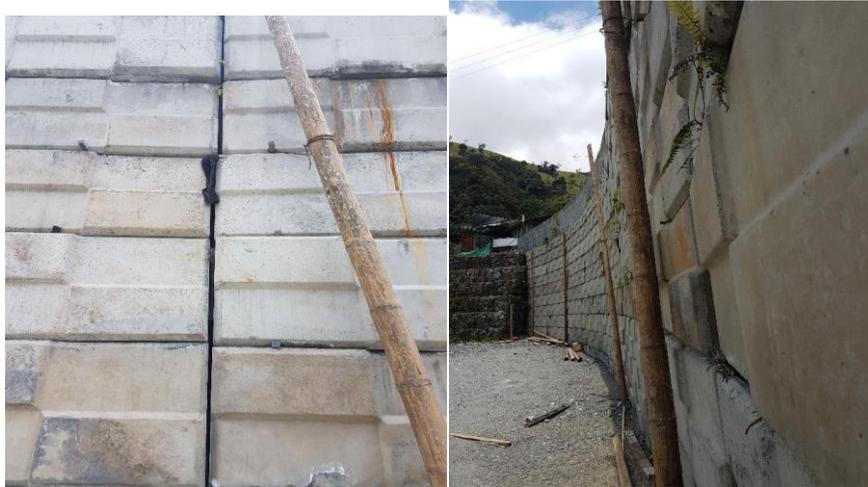
Fotografía 349: Salida de agua entre los paneles de concreto, aprisionamiento del geotextil y crecimiento de vegetación.

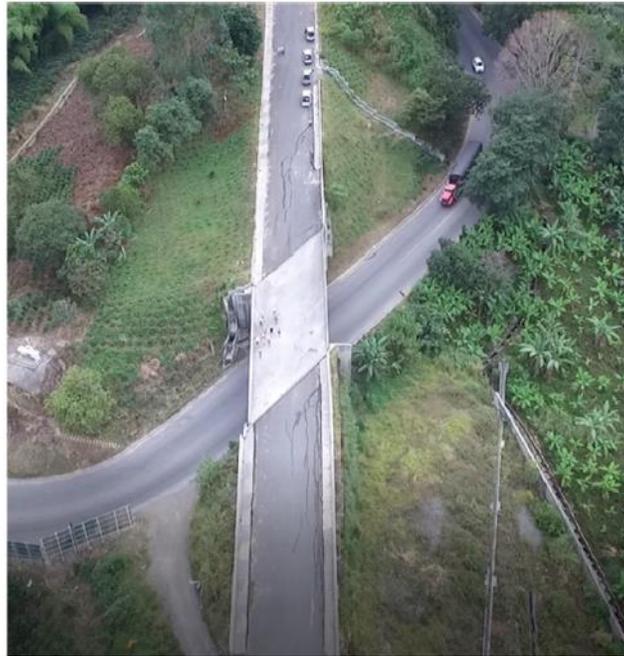
Fotografía 448: Imagen tomada con dron donde se evidencian las grietas longitudinales presentes puente Cafetal ocasionados por los problemas geotécnicos en los muros.
