INFORME DIAGNOSTICO ACERCA DE LA CALIDAD DE LAS OBRAS
RECIBIDAS PARA LA EJECUCIÓN EL CONTRATO 806

CONTRATO DE INTERVENTORÍA No. 853 – 2017

CONTRATO DE OBRA No. 806 – 2017

Objeto: Interventoría Para La Terminación Del Túnel De La Línea Y Segunda Calzada Calarcá – Cajamarca – Proyecto Cruce Túnel De La Cordillera Central.

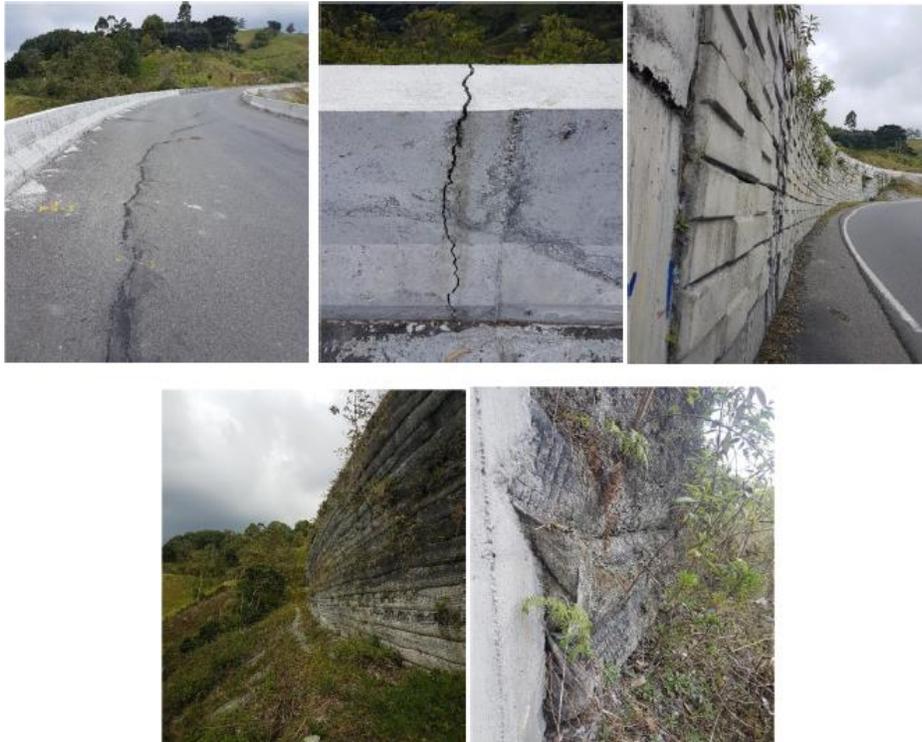
Fotografía 449: Muro Vitrinas, se evidencia los daños en el pavimento, desplazamiento de los paneles de concreto y crecimiento de vegetación.
