INFORME DIAGNOSTICO ACERCA DE LA CALIDAD DE LAS OBRAS
RECIBIDAS PARA LA EJECUCIÓN EL CONTRATO 806

CONTRATO DE INTERVENTORÍA No. 853 – 2017

CONTRATO DE OBRA No. 806 – 2017

Objeto: Interventoría Para La Terminación Del Túnel De La Línea Y Segunda Calzada Calarcá – Cajamarca – Proyecto Cruce Túnel De La Cordillera Central.

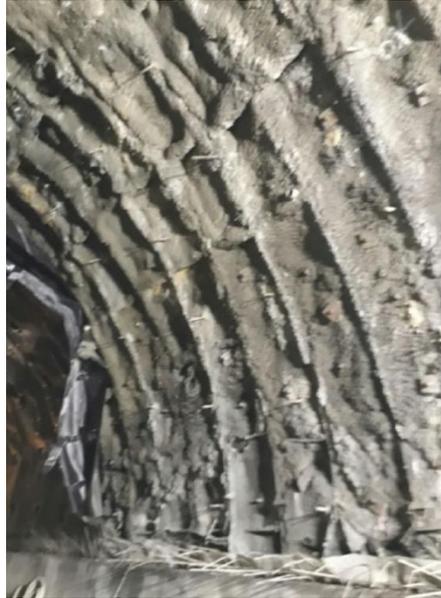
Fotografía 1 Superficie sobre la cual se instaló la geomembrana LLPDE².

En los demás sectores, aun sin revestir, donde se instaló membrana LLPDE, se presenta la misma condición. El fundir el concreto de revestimiento en estas condiciones, inevitablemente conllevaría al daño prematuro de la membrana, lo cual, a su vez, permitiría que se produzcan infiltraciones en el corto plazo. Por esta razón, se recomienda el retiro de la membrana de los sitios aun sin revestir.

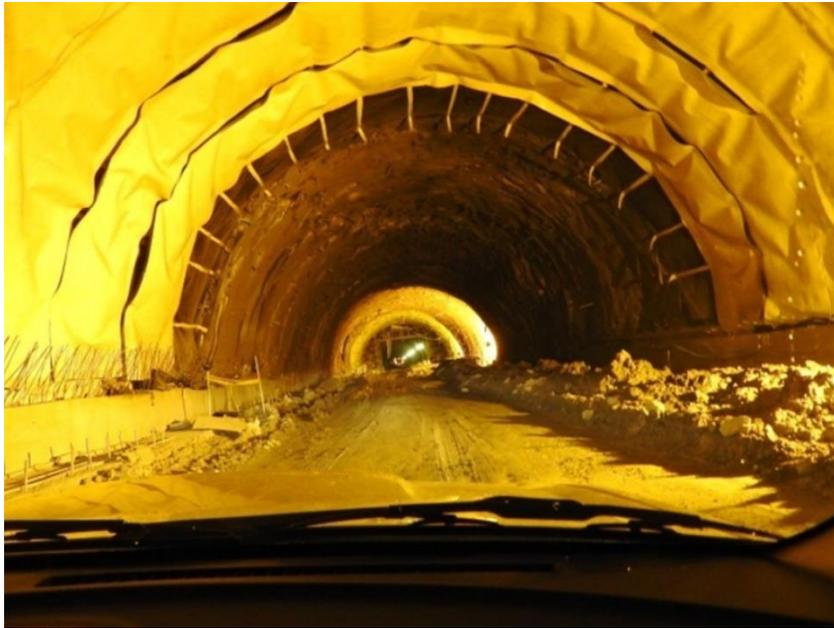
- Presenta inconvenientes en las juntas: éstas tienden a despegarse y por lo tanto presentan riesgo de no lo lograr la estanqueidad requerida. Ver en la siguiente fotografía.

Fotografía 2 Geomembrana LLPD utilizada, sin selle de juntas³.

- Al ser el material poco maleable y poco elástico, no se ajusta bien a las irregularidades, dejando vacíos detrás de la membrana. En consecuencia, con el peso del concreto, se puede rasgar y dejar vacíos que son nocivos para la capacidad estructural del revestimiento y por su puesto para la acción de impermeabilización.

Por los problemas anteriormente expuestos, llevados a cabo por el contratista anterior en consecuencia de instalar la membrana LLPDE, se llevó a cabo la demolición de toda la viga base existente y así instalar nuevamente la membrana PVC de manera correcta.

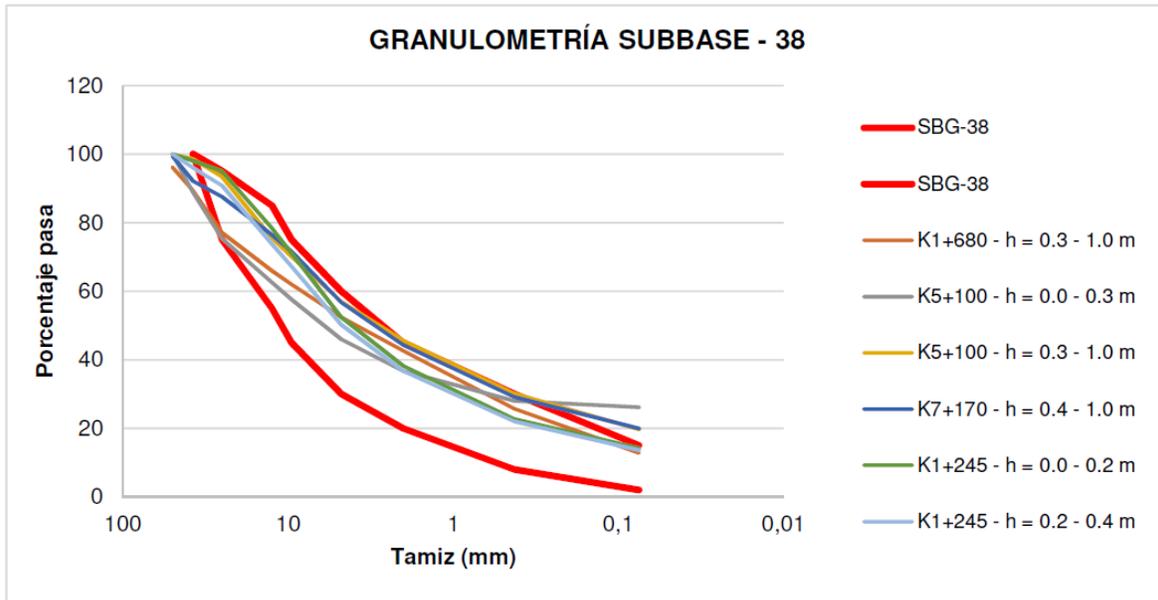
Ilustración 4: Granulometría Subbase

En algunos sitios puntuales como en los apiques realizados en las abscisas K5+100 y K7+170 los materiales pasan el porcentaje de finos permitidos y no se ajustan a la composición granulométrica de las especificaciones como se observa en la Ilustración 4.

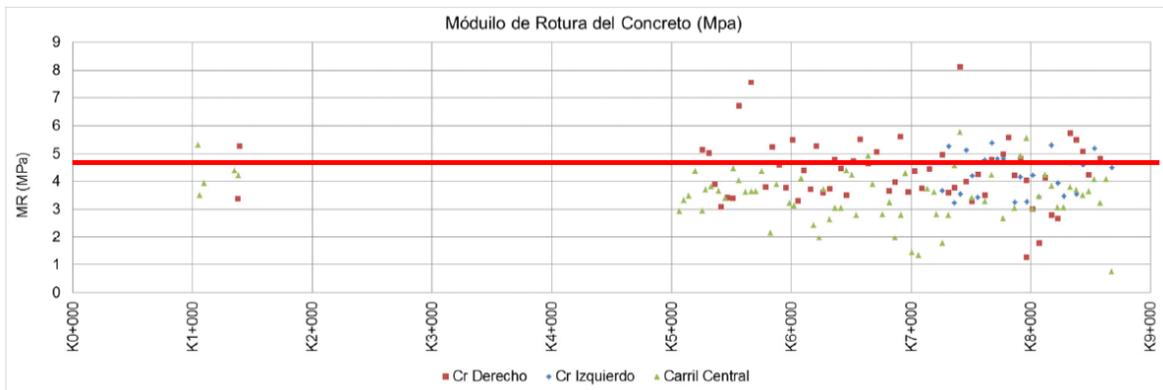
Ilustración 5: Módulo de Rotura del Concreto

Las Losas evaluadas que tienen valores del módulo de rotura por debajo del módulo de diseño, es aproximadamente del 40% como se observa en la Ilustración 5 y se puede concluir que hubo deficiencia en el control de calidad de los concretos utilizados en la construcción de las losas.

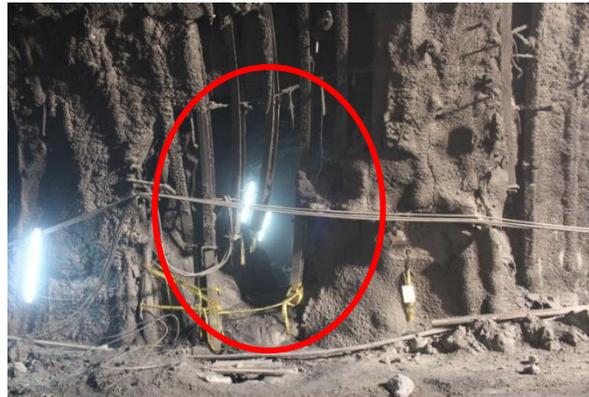
Fotografía 1: Colapso Galería 9 A -zona Crítica de la Falla La Soledad

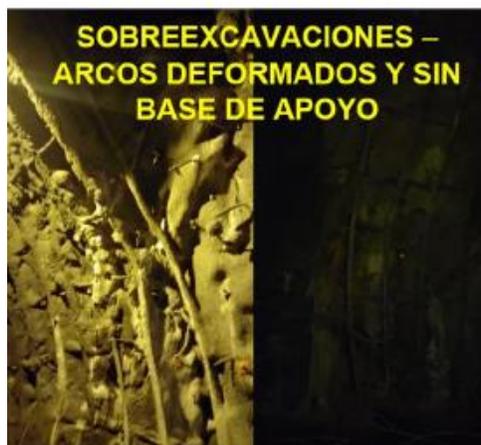
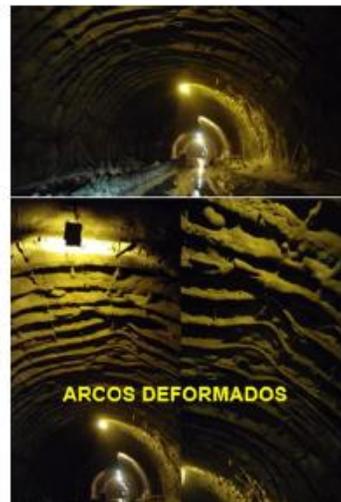
Fotografía 2: Arcos HEB 100, sin apoyo, deformados y averiados sector falla la Soledad

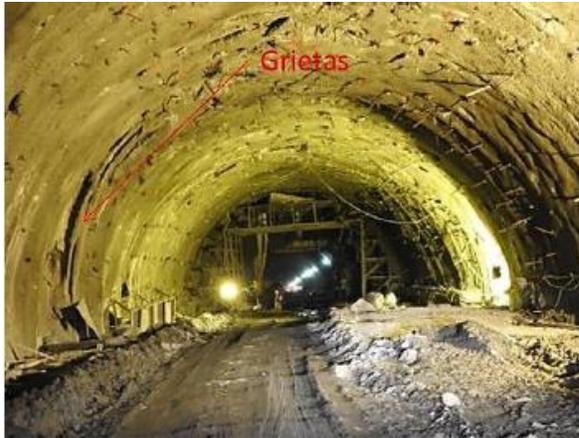
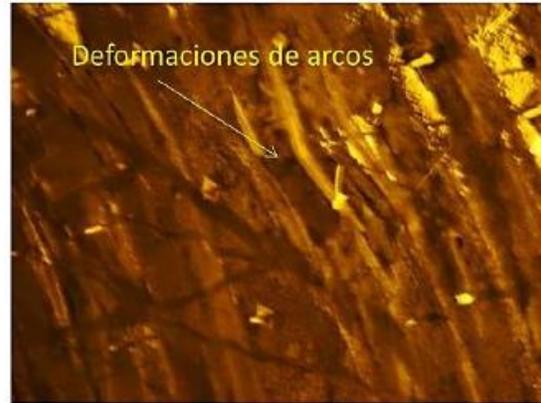
Fotografía 3: Deformación de arcos y grietas sector la Soledad

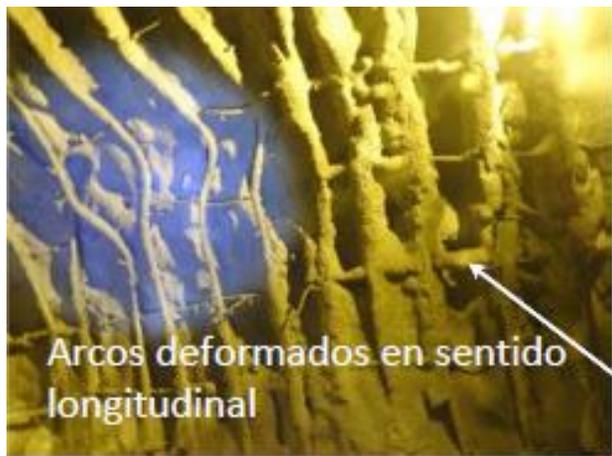
Fotografía 6: Zona crítica la soledad arcos doblados (11-12-2018)

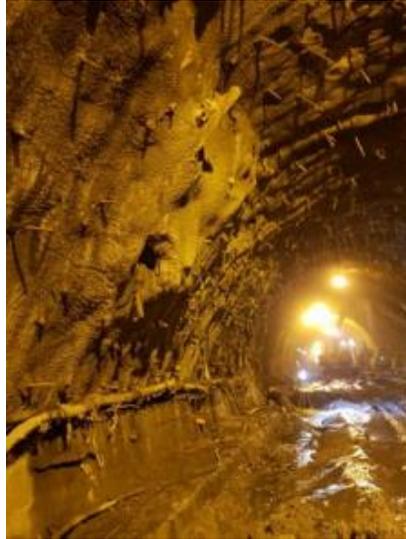
Fotografía 7: Invasión sección teórica Falla La Soledad (11-12-2018)

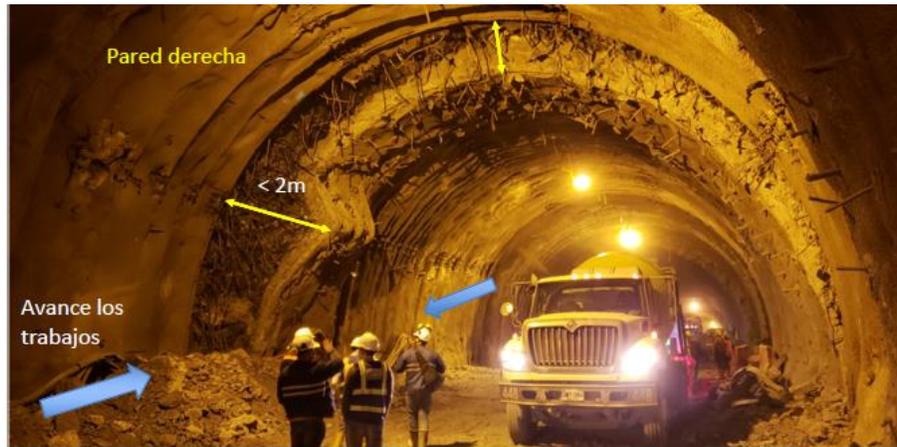
Fotografía 8: Invasión sección teórica Falla La Soledad (11-12-2018)

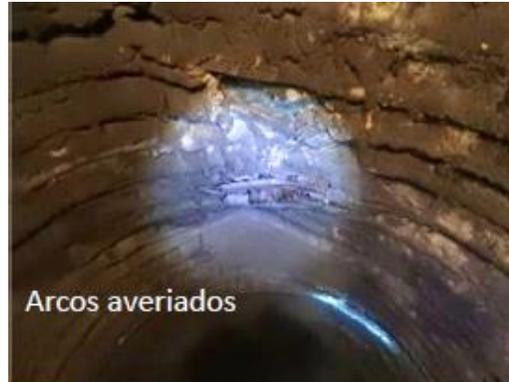
Fotografía 9: Arcos averiados sector la Soledad (11-12-2018)

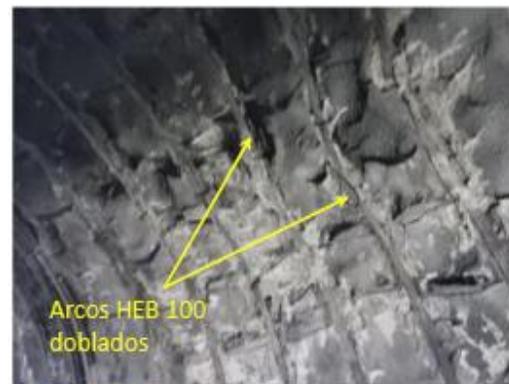
Fotografía 10: Arcos doblados sector la Soledad (11-12-2018)

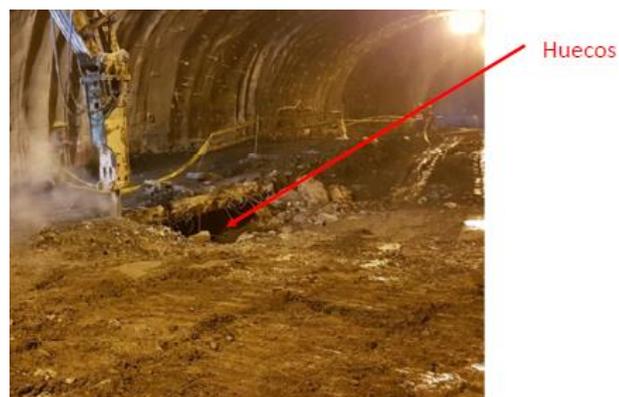
Fotografía 11: huecos sector la soledad (11-12-2018)

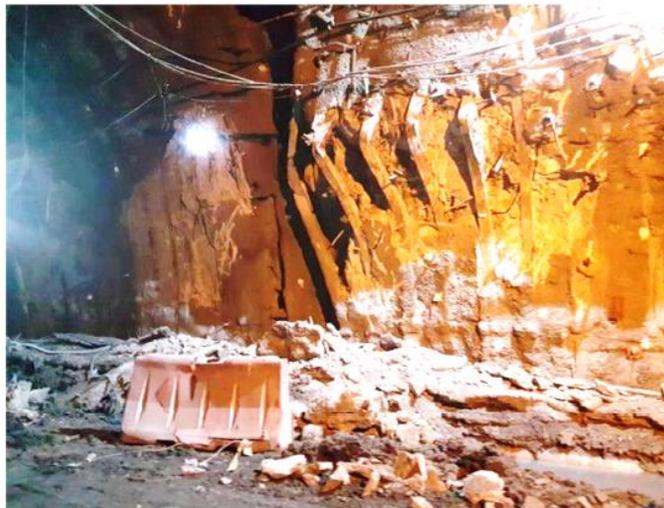
Fotografía 12: Sección invadida sector la Soledad (11-12-2018)

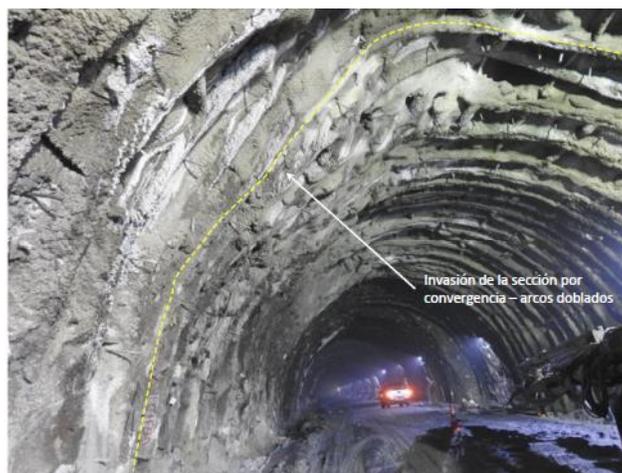
Fotografía 13: Arcos doblados sector la Soledad (11-12-2018)

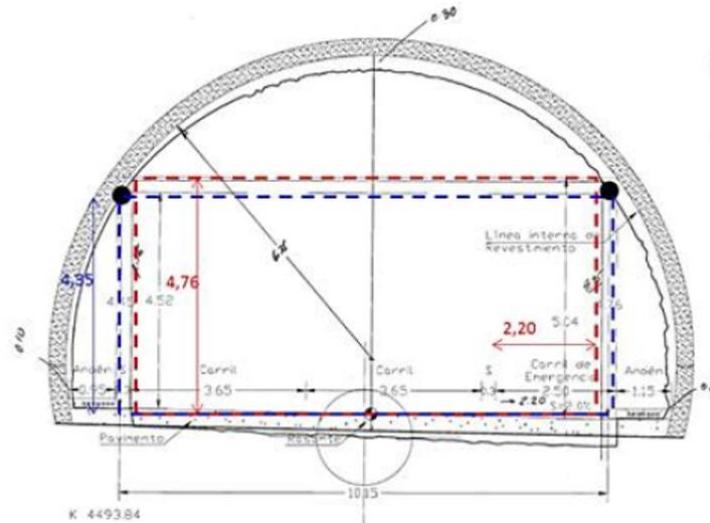
A continuación, se presenta una sección transversal crítica en el sector de la falla La Soledad, K4+494, donde se identifica la afectación de la sección interna útil por la invasión del revestimiento disminuyendo gálibos tanto horizontales como verticales por debajo de los mínimos.

Ilustración 9: Sección transversal crítica – Falla La Soledad K4+494.

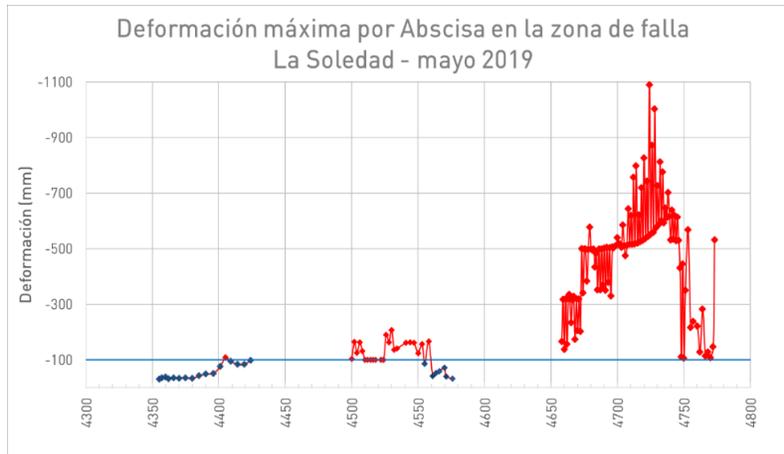
Los arcos metálicos y el sostenimiento con concreto lanzado muestran deficiencias como es la falta de apoyo sobre la roca y consecuentemente forman comportamientos anormales estructurales, se encontraron deformaciones iguales o mayores a los 12 cm como se muestra en la Ilustración 10: Zona de Falla la Soledad – Gráfica general de deformaciones a mayo de 2019. Ilustración 10 Ilustración 10: Zona de Falla la Soledad – Gráfica general de deformaciones a mayo de 2019. e Ilustración 11. Adicional a todo lo anterior, a partir del inicio del Contrato No. 806 de 2017, se ha venido monitoreando unos tramos de revestimiento en la zona de falla La Soledad construida durante la ejecución del contrato No. 3460 de 2008 -Unión Temporal Segundo Centenario (UTSC). Se enfatiza que en esta intervención del Túnel Principal se presentan varios niveles de deterioro prematuro de la estructura. Estos deterioros se han activado en los primeros meses del año 2019, obligando a realizar reparaciones extraordinarias y prioritarias en dicha zona.

Ilustración 10: Zona de Falla la Soledad – Gráfica general de deformaciones a mayo de 2019.

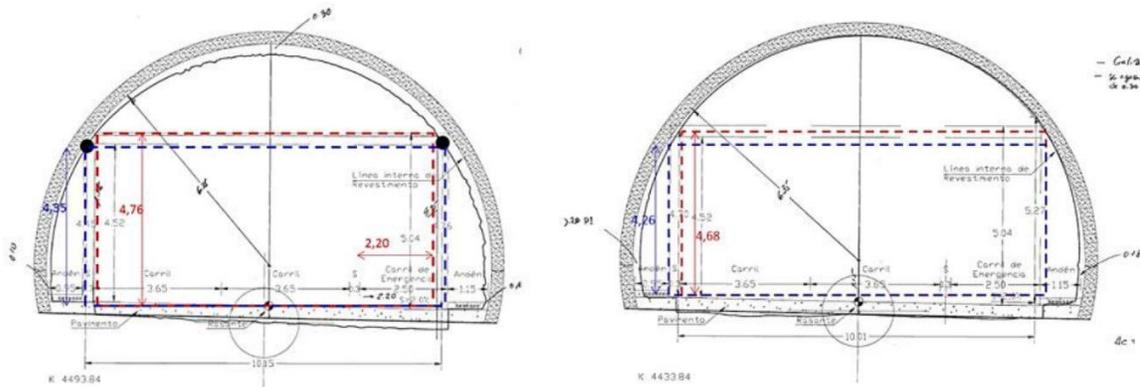
El tramo 1 fue analizado desde el punto de las secciones transversales, con lo cual se observó que el revestimiento está invadiendo la sección teórica de revestimiento, el cual está descolgado en la bóveda en ceca de 0,3 m y en algunos sectores en las paredes este está más adentro del orden de unos 0,2 m con respecto al paramento teórico. (INGETEC, Túnel Principal – Informe de visita al Revestimiento Construido por otros en Zona de Falla la Soledad, CLL-INF-240-18-R2, p. 17). A continuación, se presenta la ilustración con el detalle de las secciones críticas en este tramo.

Ilustración 14 Secciones transversales críticas - Tramo 1

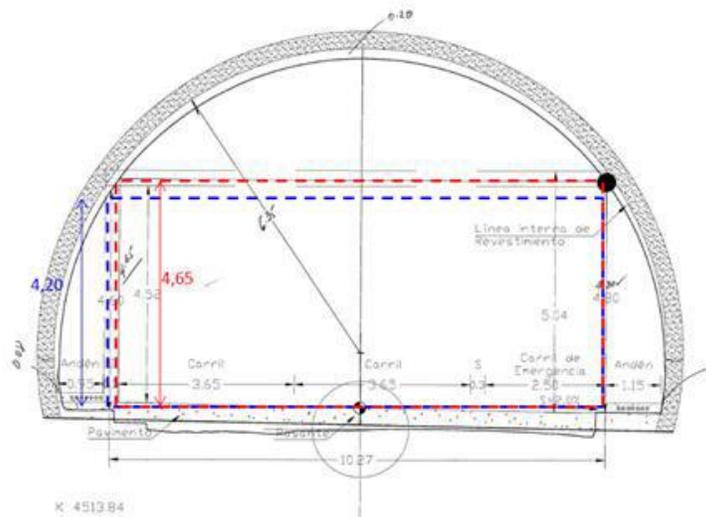
Desde el punto de secciones transversales para el tramo 2, se observó que el revestimiento igualmente está invadiendo la sección interna teórica de revestimiento, por lo que está afectando los gálibos mínimos verticales como horizontales. En la siguiente ilustración, se presentan un detalle de una de las secciones críticas en este tramo. En esa sección se observa que el revestimiento está descolgado en la bóveda en cerca de 0,20 m y en algunos sectores está desplazado hacia el interno en las paredes de 0,08 m (INGETEC, Túnel Principal - Informe de visita al Revestimiento Construido por otros en Zona de Falla la Soledad, CLL-INF-240-18-R2, p. 20).

Ilustración 15 Sección transversal - Tramo 2

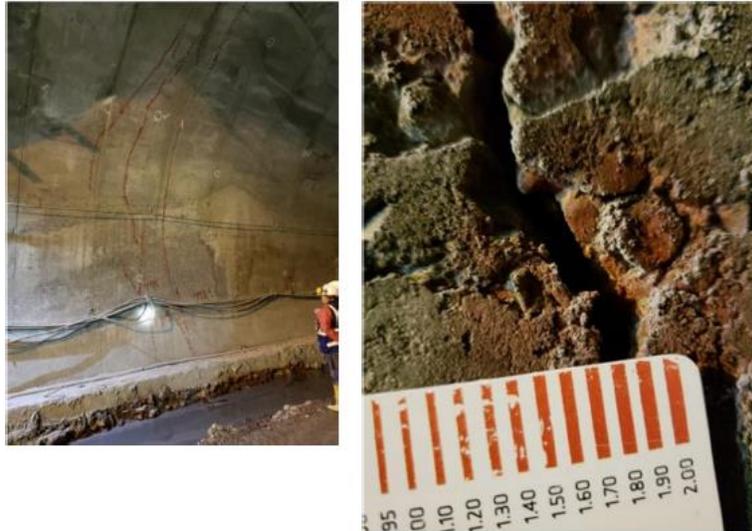
Fotografía 15: Fisuras tramo 1 (4+427 A 4+499) (11-12-2018)

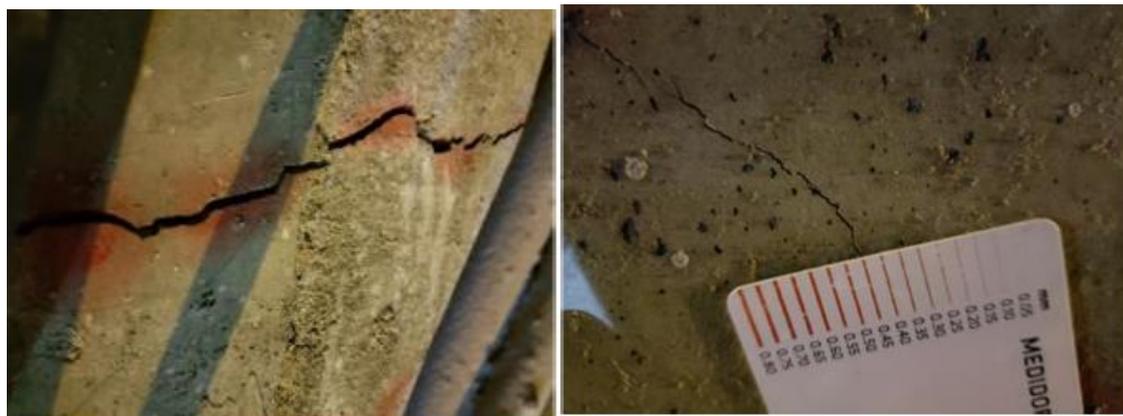
Fotografía 16: Fisuras tramo 1 (4+427 A 4+499) (11-12-2018)

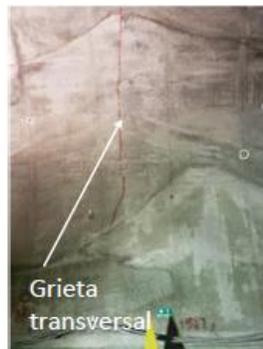
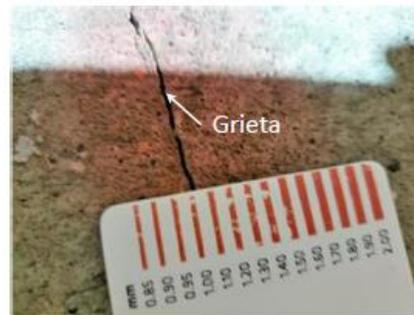
Fotografía 18: Grietas Tramo 2 (4+511 A 4+523) (11-12-2018)

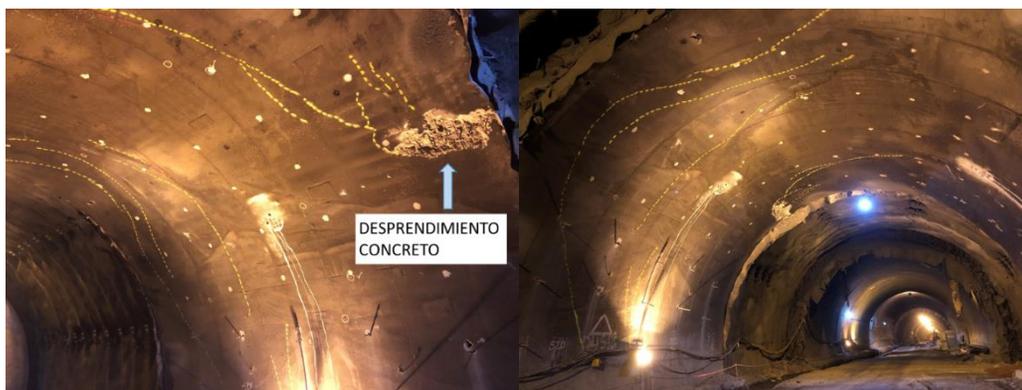
Fotografía 19: Desprendimiento de concreto Tramo 2 (4+511 A 4+523) (11-12-20)

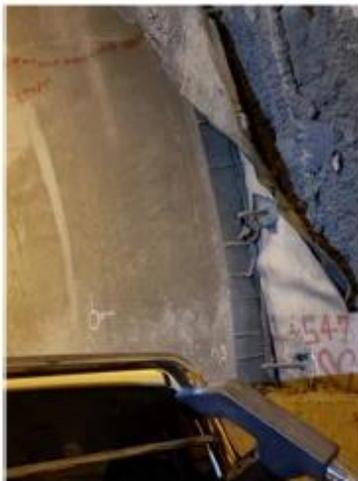
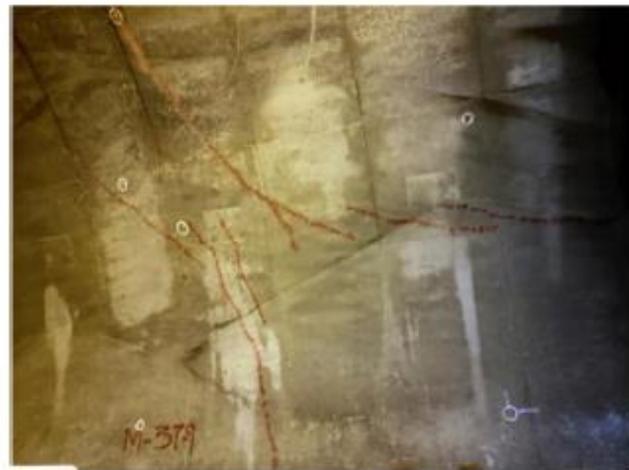
Fotografía 20: Grietas Tramo 3 (4+535 A 4+547) (11-12-2018)

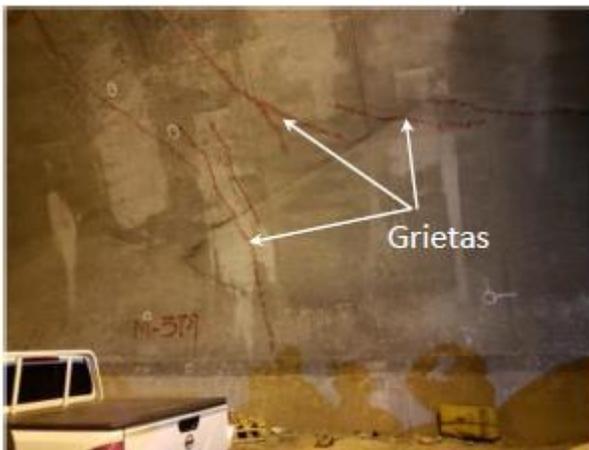
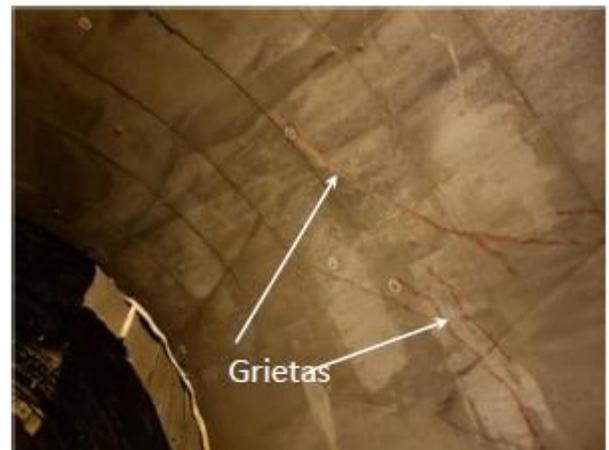
Fotografía 21: Grietas Tramo 3 (4+535 A 4+547) (11-12-2018)

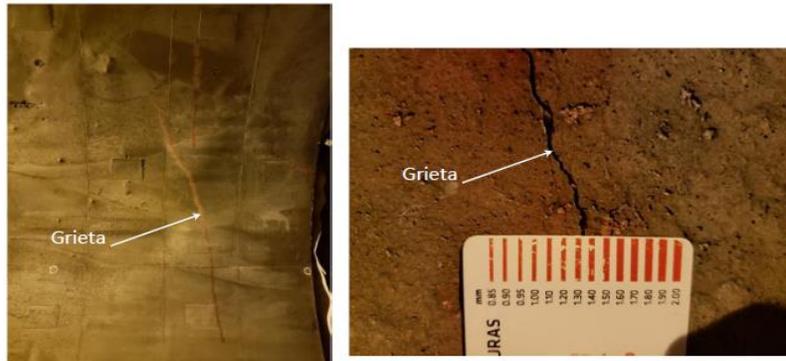
Fotografía 22: Grietas Tramo 3 (4+535 A 4+547) (11-12-2018)

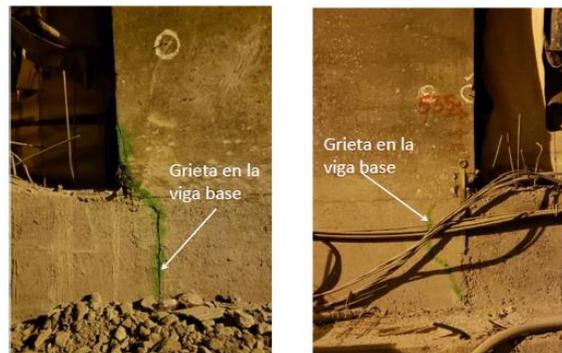
Fotografía 23: Grietas viga base Tramo 3 (4+535 A 4+547) (11-12-2018)

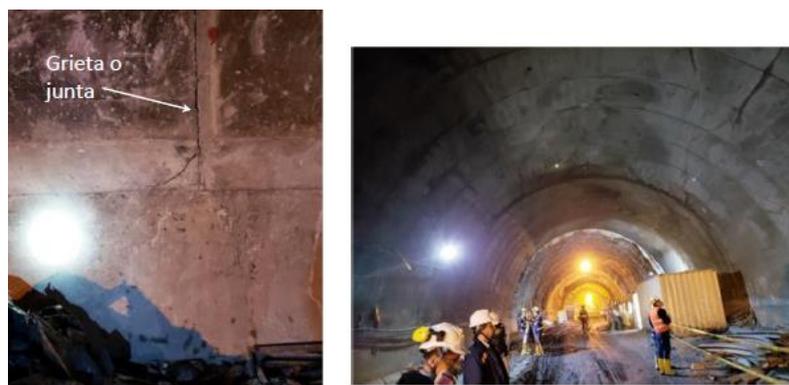
Fotografía 24: Grietas Tramo 4 (4+571 A 4+655) (11-12-2018)

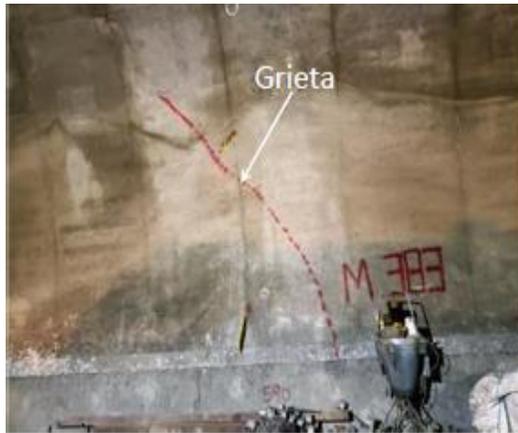
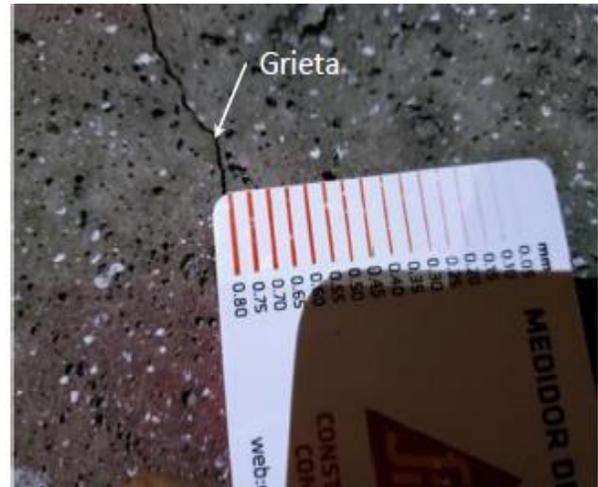
Fotografía 25: Grietas Tramo 4 (4+571 A 4+655) (11-12-2018)

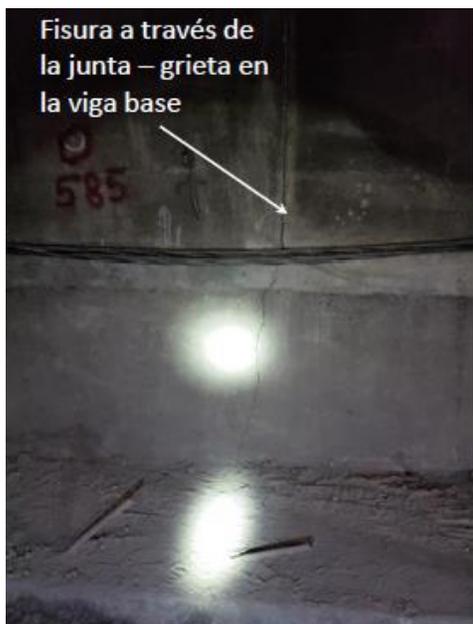
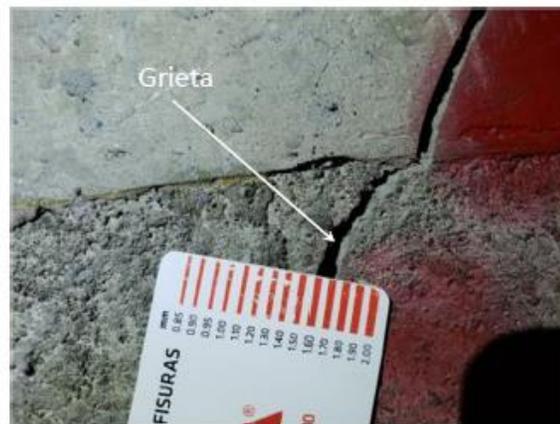
Fotografía 26: Grietas Tramo 4 (4+571 A 4+655) (11-12-2018)

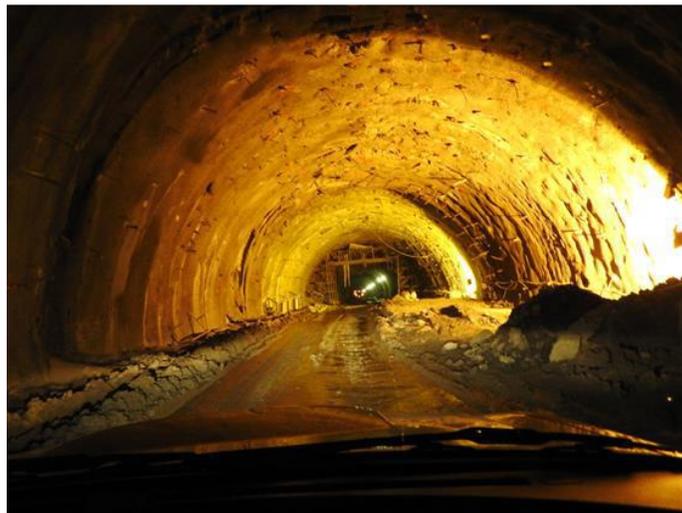
Fotografía 27 Daños en pared izquierda y bóveda, Falla la Vaca K2+900 al K3+500, (01/08/2017).

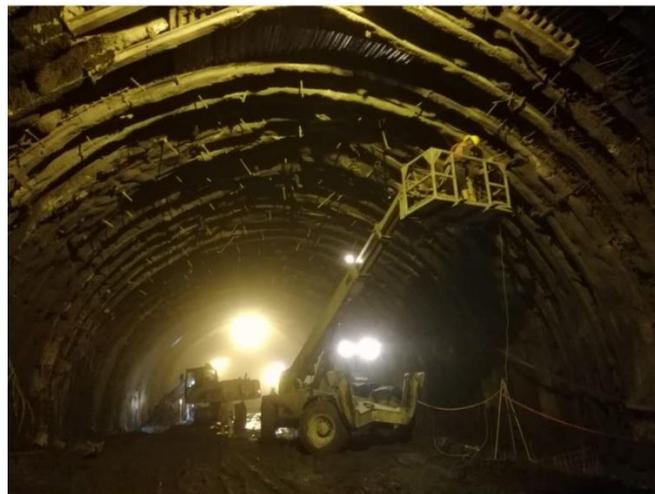
Fotografía 29: Estado de los Arcos de la Falla la Vaca.

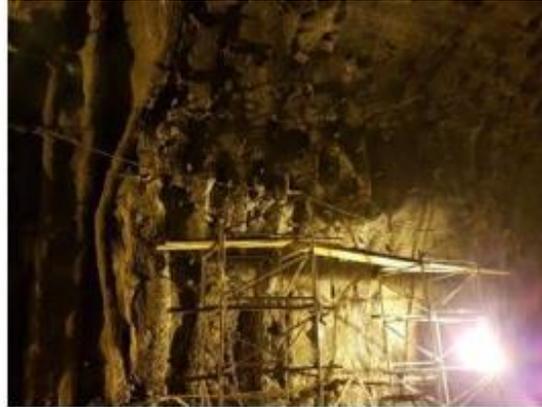
Fotografía 30: Arcos desplazados sentido longitudinal- sector Campanario -(01-08-2017)

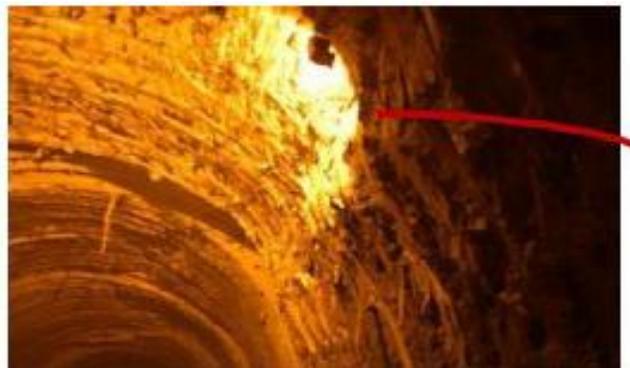
Fotografía 31: Daños pared izquierda sector Campanario -(01-08-2017)

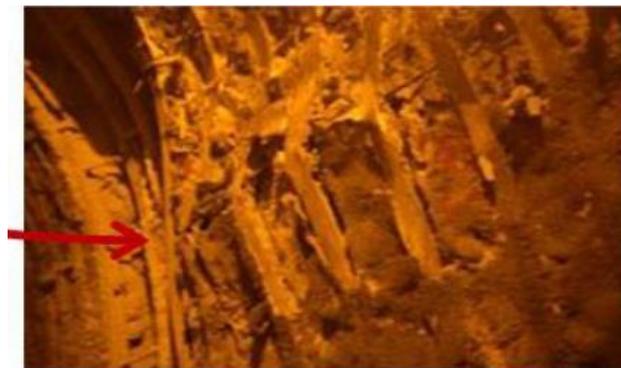
Fotografía 32: Detalles arcos dañados sector Campanario -(01-08-2017)

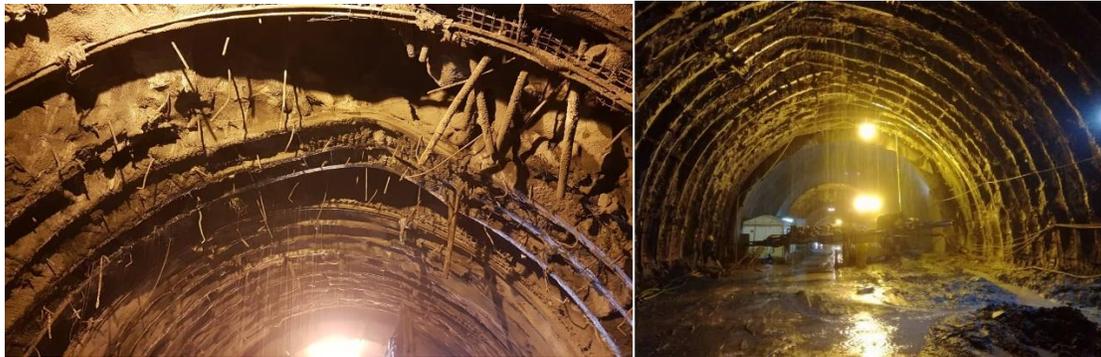
Fotografía 33: Detalles arcos dañados sector La Gata

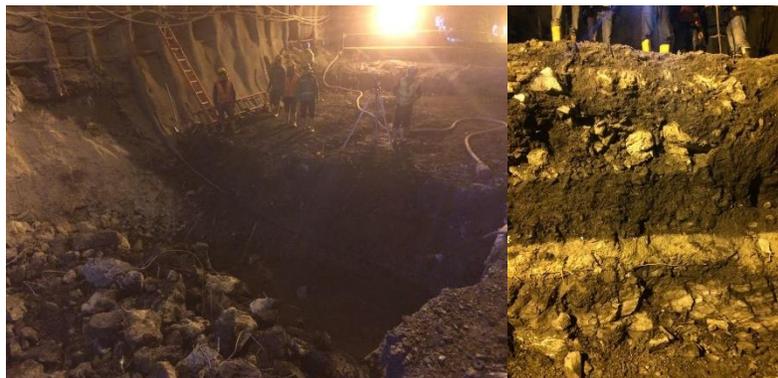
Fotografía 34: Detalles de Contrabóveda sector La Gata

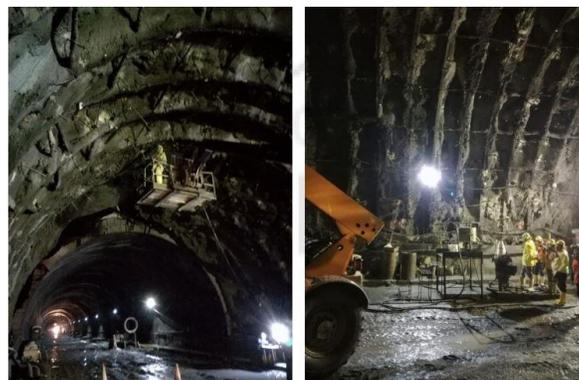
Fotografía 35: Falta de regularización sector La Gata

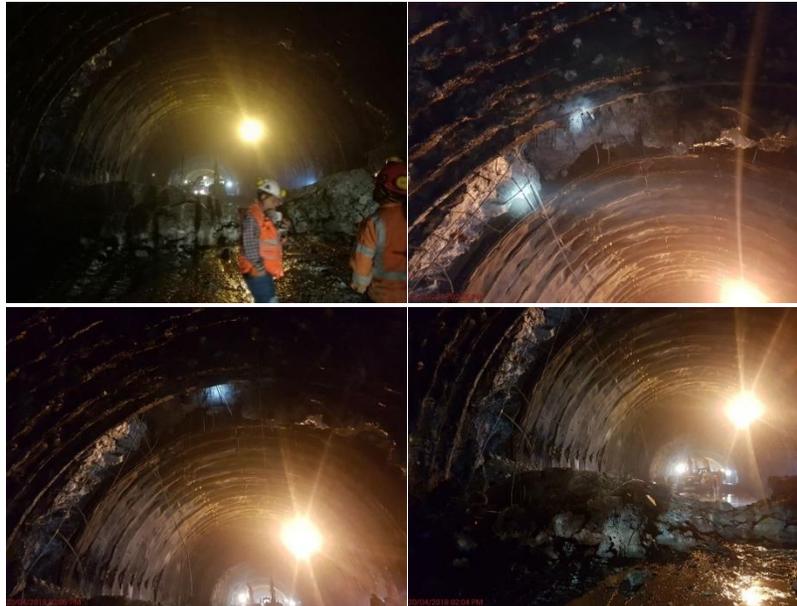
Fotografía 36: Desprendimientos en sector La Gata

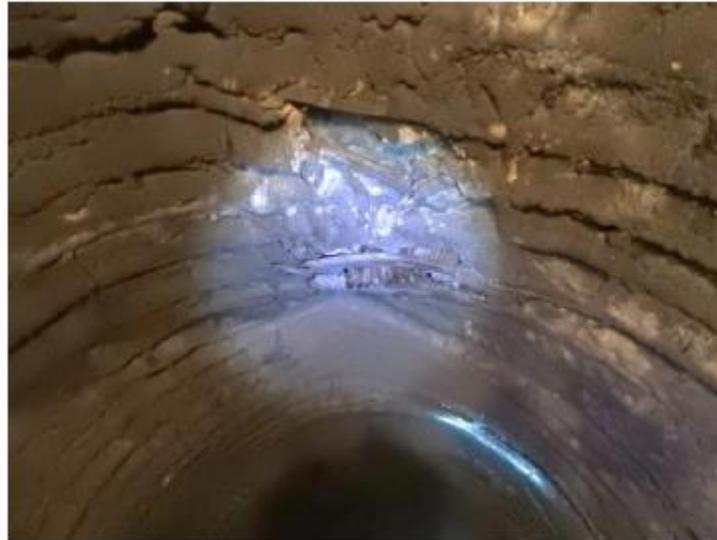
Fotografía 37: Daños concentrados hacia la bóveda- sector La Gata -(01-08-2017)

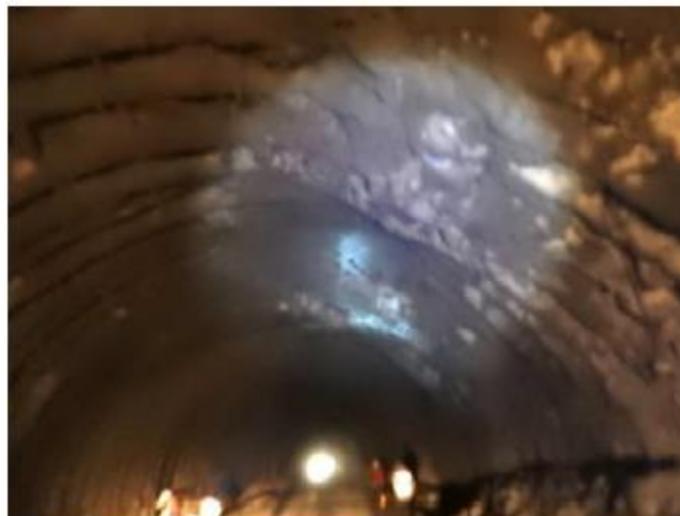
Fotografía 38: Daños hombro derecho –sector la Gata -(01-08-2017)

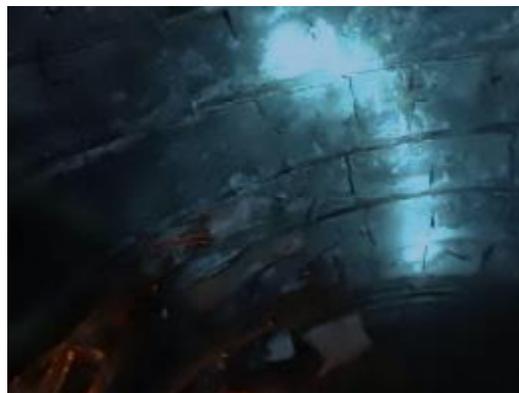
Fotografía 39: Daños concentrados hacia la bóveda - sector El Viento -(01-08-2017)

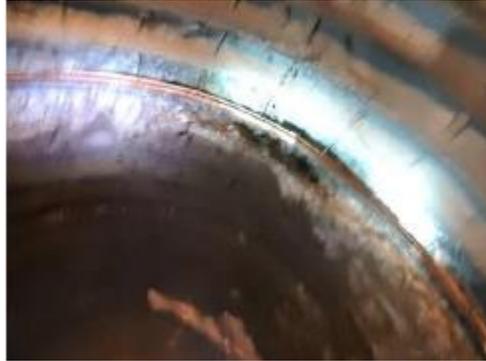
Fotografía 40: Daños en el hombro derecho pared izquierda sector El Viento -(01-08-2017)

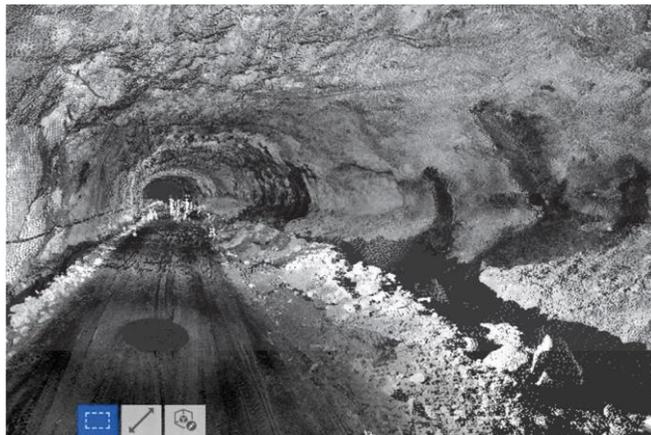
Sobre el CALE o Unión entre los frentes de trabajo entre galerías 5 y 6. La interventoría saliente manifestó, mediante la Observación No. 791 de agosto de 2013, el hallazgo de los que denomina un “error topográfico”, expresando que durante la excavación se presentó un error en el alineamiento horizontal lo cual generó un desfase, implicando una serie de sobre - excavaciones de magnitud importante. Posteriormente mediante Nota No. 1438 del 10 de octubre de 2016 DIS-EDL manifestó que no se había dado solución al problema detectado.

Fotografía 41: Sobre - excavación en el Túnel Principal de la Línea. Cale entre Galería 5 y 6.

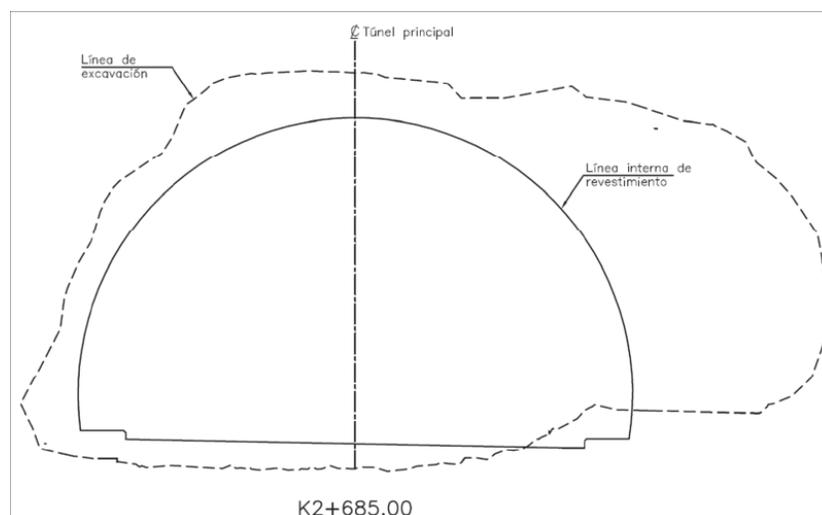
Ilustración 36 Sección transversal levantamiento topográfico efectuado por Ingetec. K2+685.

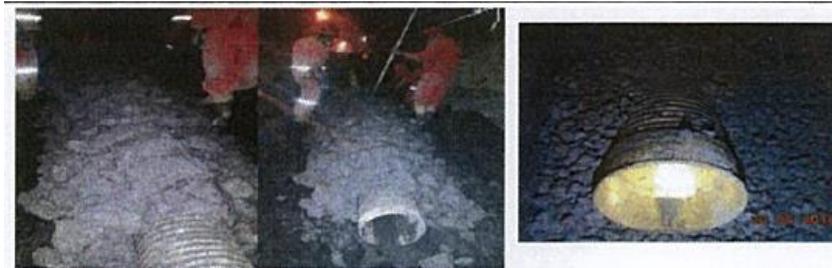
Filtros: El estado de los filtros construidos por la UTSC se encontraron en un alto grado de deterioro; tanto el filtro del costado derecho como izquierdo, a todo lo largo del túnel, la longitud que aparece contaminada con partículas finas obedece a 300 m de acuerdo a lo que se pudo inspeccionar. No se pudieron realizar pruebas físicas para demostrar cuanta longitud de filtro se encuentra en condiciones de no ser aceptado. Pues el filtro está ubicado justo debajo del segmento horizontal de la viga base en ambos costados, lo cual implicaría

Fotografía 43: Filtros túnel principal tramo k5+147- k8+250

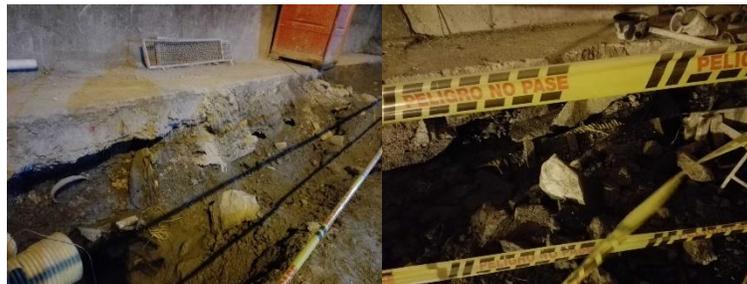
Fotografía 44: Filtros con material de rezaga

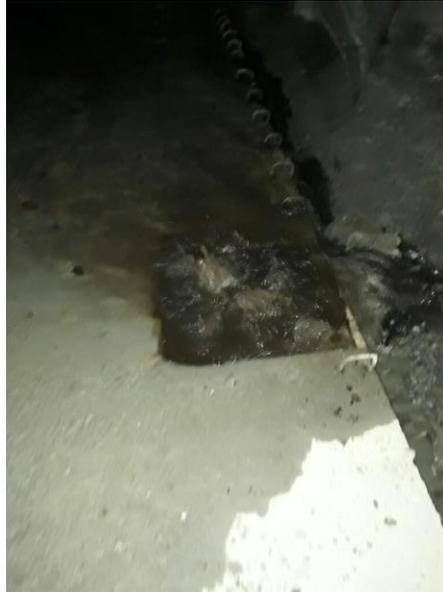
Fotografía 45: Cajas de filtros que muestran filtros obstruidos.

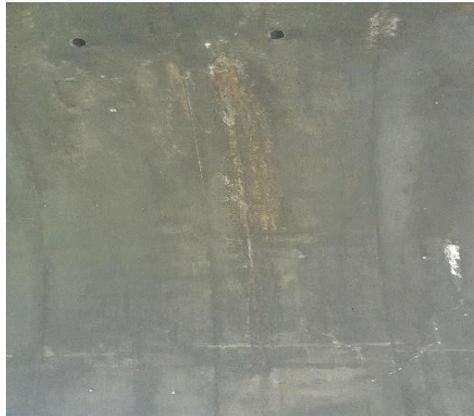
Fotografía 46: K0+028 - K0+022: Antiguas manchas de humedades en el concreto (12/07/2019)

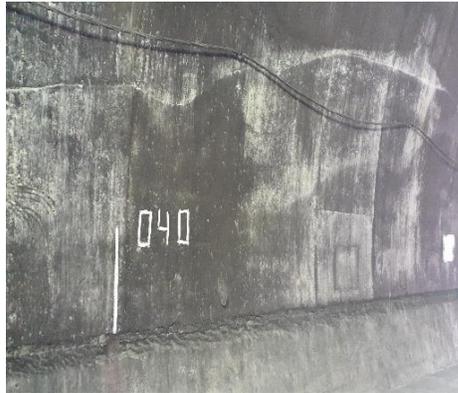
Fotografía 47: K0+040: Antiguas manchas de humedades en el concreto 12/07/2019)

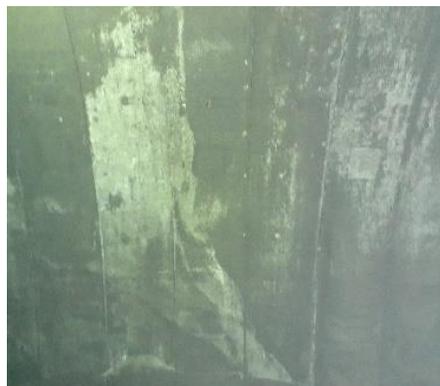
- **K0+055:** Antiguas manchas de humedades en el concreto

Fotografía 49: K0+055: Antiguas manchas de humedades en el concreto 12/07/2019)

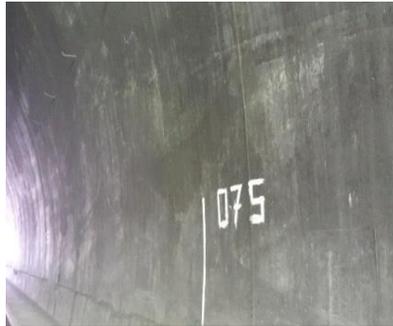
- **K0+078:** Antiguas manchas de humedades en el concreto

Fotografía 50: K0+078: Antiguas manchas de humedades en el concreto (12/07/2019)

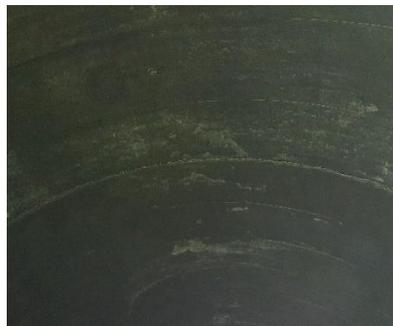
- **K0+095:** Antiguas manchas de humedades en el concreto

Fotografía 51: K0+095: Antiguas manchas de humedades en el concreto (12/07/2019)

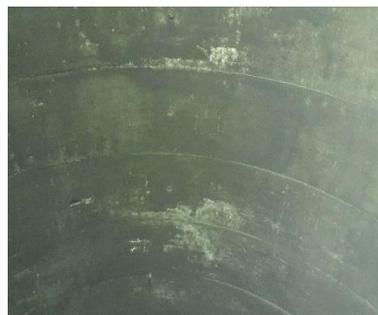
- **K0+112:** Goteo cubierto por carbonato de calcio

Fotografía 52: K0+112 Goteo cubierto por carbonato de calcio (12/07/2019)

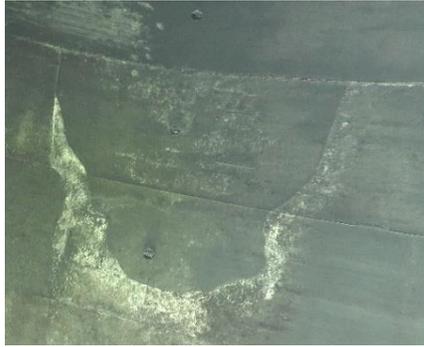
- **K0+150:** Manchas de humedades en el concreto

Fotografía 53: K0+150: Manchas de humedades en el concreto (12/07/2019)

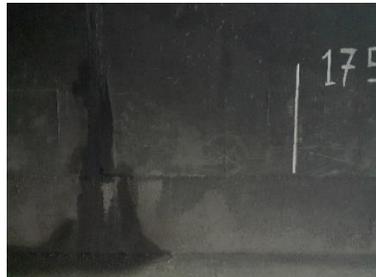
- **K0+173:** Humedad entre fase 1 y revestimiento

Fotografía 55: K0+173: Humedad entre fase 1 y revestimiento (12/07/2019)

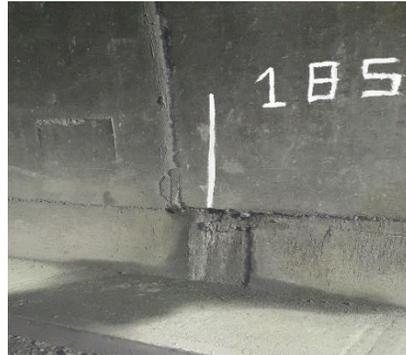
- **K0+185:** Goteo entre fase 1 y revestimiento

Fotografía 56: K0+185: Goteo entre fase 1 y revestimiento (12/07/2019)

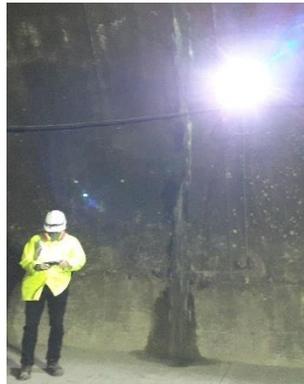
- **K0+205:** Humedad entre módulos y entre fase 1 y revestimiento

Fotografía 57: K0+205: Humedad entre módulos y entre fase 1 y revestimiento (12/07/2019)

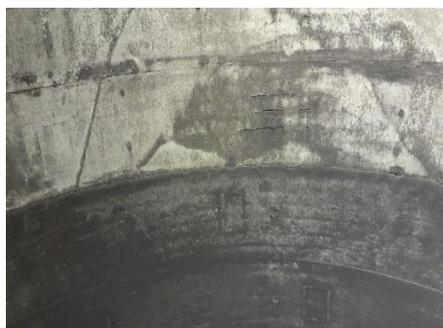
- **K0+210:** Acero expuesto con humedades

Fotografía 58: K0+210: Acero expuesto con humedades (12/07/2019)

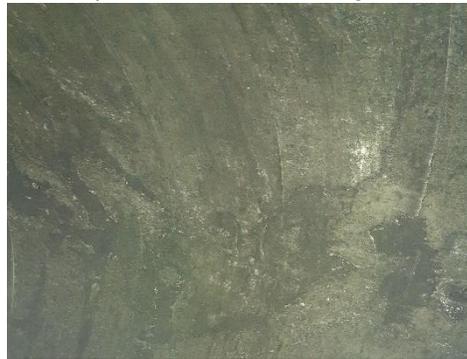
- **K0+295:** Humedad y manchas por humedades antiguas

Fotografía 60: K0+295: Humedad y manchas por humedades antiguas (12/07/2019)

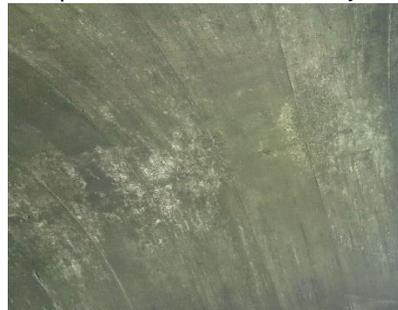
- **K0+300:** Humedad en la clave por deficiente vaciado y compactación del concreto.

Fotografía 61: K0+300: Humedad en la clave por deficiente vaciado y compactación del concreto (12/07/2019)

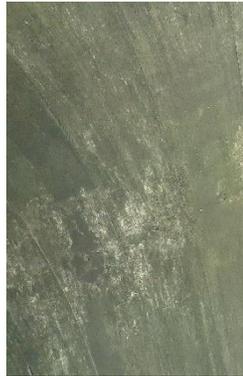
- **K0+310:** Humedades y antiguas manchas por humedad.

Fotografía 62: K0+310: Humedades y antiguas manchas por humedad (12/07/2019)

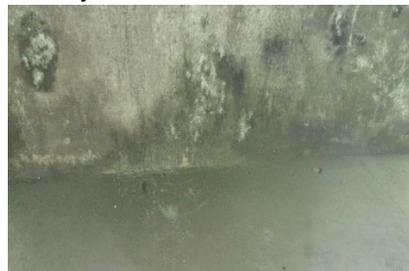
- **K0+455:** Humedad entre fase 1 y revestimiento

Fotografía 70: K0+455: Humedad entre fase 1 y revestimiento (12/07/2019)

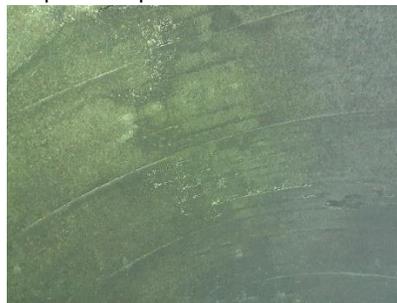
- **K0+480:** Humedad y acero expuesto por concreto con hormigueros

Fotografía 72: K0+480: Humedad y acero expuesto por concreto con hormigueros (12/07/2019)

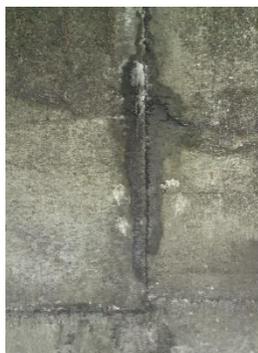
- **K0+485:** Humedad y goteo en junta entre módulos de revestimiento

Fotografía 73: K0+485: Humedad y goteo en junta entre módulos de revestimiento (12/07/2019)

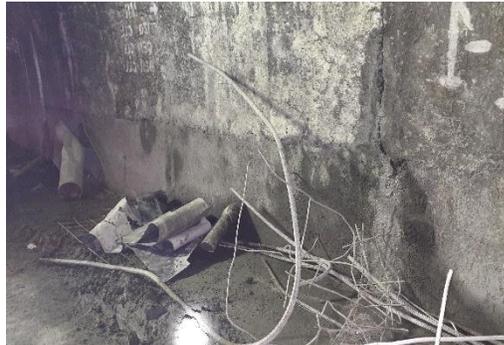
- **K0+495:** Humedad en revestimiento y manchas por humedades antiguas.

Fotografía 74: K0+495: Humedad en revestimiento y manchas por humedades antiguas (12/07/2019).

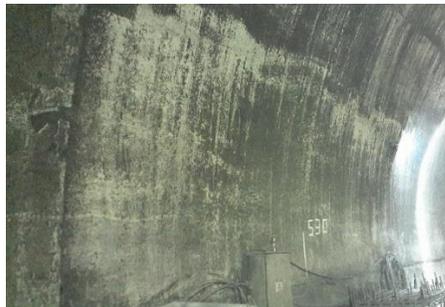
- **K0+530:** Humedad cubierta por carbonato de calcio y manchas de antiguas humedades

Fotografía 75: K0+530: Humedad cubierta por carbonato de calcio y manchas de antiguas humedades (12/07/2019)

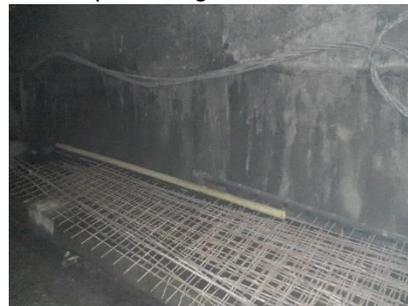
- **K0+540:** Humedades y manchas por antiguas humedades

Fotografía 76: K0+540: Humedades y manchas por antiguas humedades (12/07/2019)

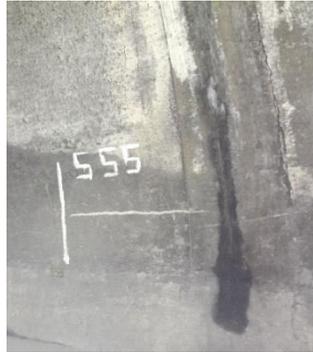
- **K0+555:** Humedades en el revestimiento y goteo en junta entre módulos.

Fotografía 77: K0+555: Humedades en el revestimiento y goteo en junta entre módulos (12/07/2019)

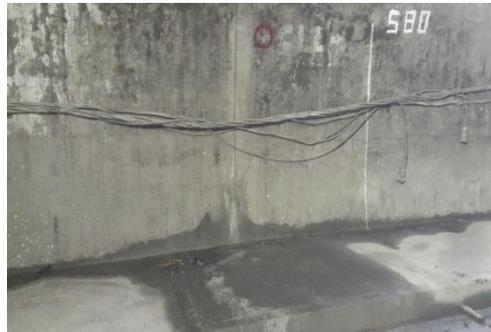
- **K0+582 - K0+578:** Goteo en fase 1

Fotografía 78: K0+582 - K0+578: Goteo en fase 1 (12/07/2019)

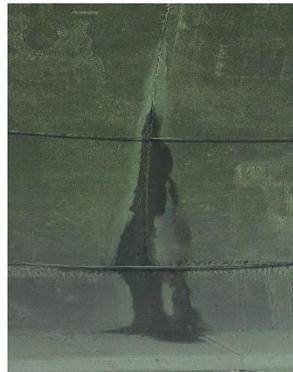
- **K0+918:** Chorro entre juntas de módulos de revestimiento.

Fotografía 79: K0+918: Chorro entre juntas de módulos de revestimiento (12/07/2019)

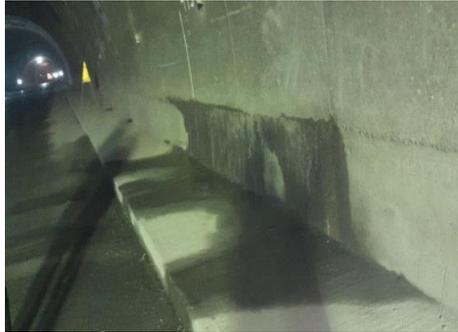
- **K0+918:** Goteo entre fase 1 y revestimiento

Fotografía 80: K0+918: Goteo entre fase 1 y revestimiento (12/07/2019)
