INFORME DIAGNOSTICO ACERCA DE LA CALIDAD DE LAS OBRAS
RECIBIDAS PARA LA EJECUCIÓN EL CONTRATO 806

CONTRATO DE INTERVENTORÍA No. 853 – 2017

CONTRATO DE OBRA No. 806 – 2017

Objeto: Interventoría Para La Terminación Del Túnel De La Línea Y Segunda Calzada Calarcá – Cajamarca – Proyecto Cruce Túnel De La Cordillera Central.

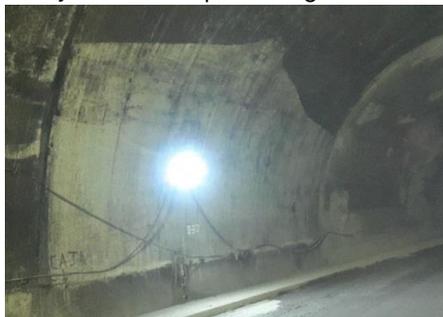
- **K0+935 - K0+925:** Humedad y manchas por antiguas humedades

Fotografía 81: K0+935 - K0+925: Humedad y manchas por Antiguas humedades (12/07/2019)

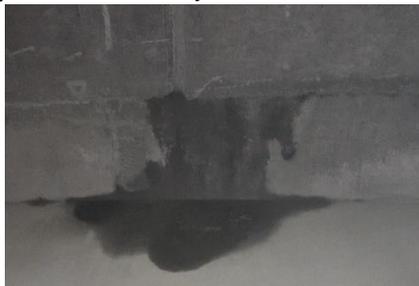
- **K0+929:** Humedad entre junta de fase 1 y revestimiento.

Fotografía 82: K0+929: Humedad entre junta de fase 1 y revestimiento (12/07/2019)

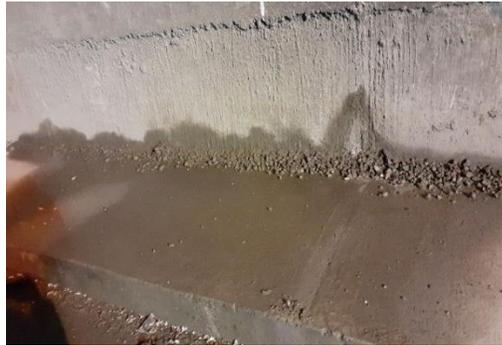
- **K0+963:** Goteo en la base de la fase 1

Fotografía 83: K0+963: Goteo en la base de la fase 1 (12/07/2019)

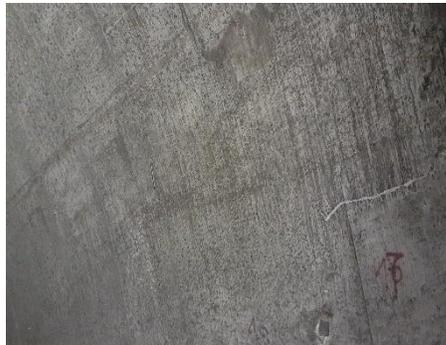
- **K1+037:** Humedad en fase 1

Fotografía 84: K1+037: Humedad en fase 1 (12/07/2019)

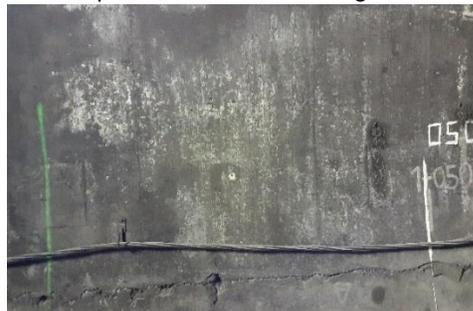
- **K1+051:** Humedad y manchas por humedades antiguas en el revestimiento.

Fotografía 85: K1+051: Humedad y manchas por humedades antiguas en el revestimiento (12/07/2019)

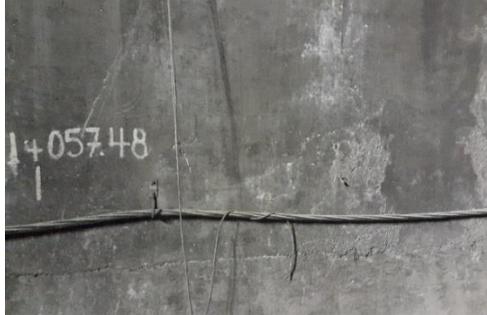
- **K1+054:** Humedad y manchas por humedades antiguas en el revestimiento.

Fotografía 86: K1+054: Humedad y manchas por humedades antiguas en el revestimiento (12/07/2019)

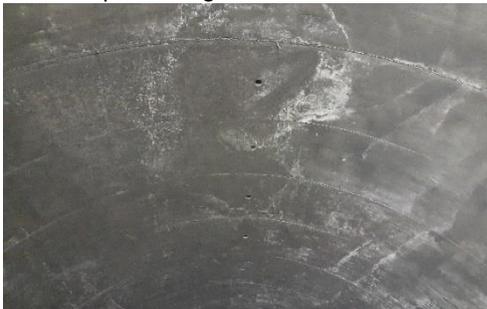
- **K1+099:** Humedad y manchas por antiguas humedades

Fotografía 88: K1+099: Humedad y manchas por antiguas humedades (12/07/2019)

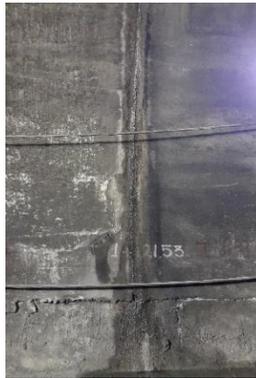
- **K1+121:** Goteo entre la junta de los módulos de revestimiento.

Fotografía 89: K1+121: Goteo entre la junta de los módulos de revestimiento (12/07/2019)

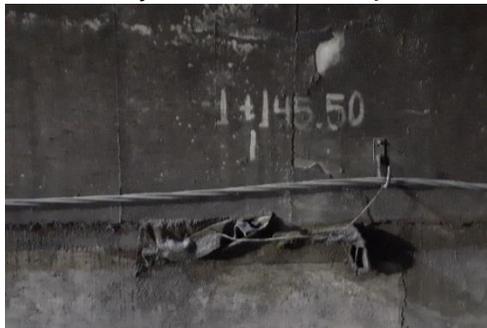
- **K1+145:** Geotextil expuesto en la junta entre fase 1 y revestimiento

Fotografía 90: K1+145: Geotextil expuesto en la junta entre fase 1 y revestimiento (12/07/2019)

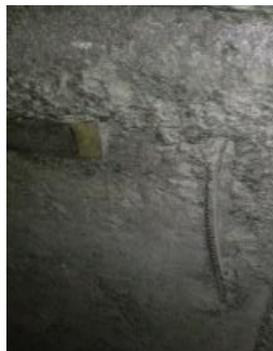
- **K1+170:** Acero de refuerzo expuesto.

Fotografía 91: K1+170: Acero de refuerzo expuesto (12/07/2019)

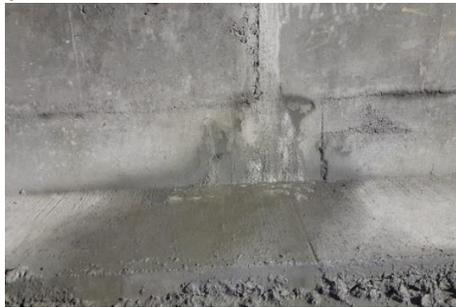
- **K1+220:** Humedad en la junta entre fase 1 y el revestimiento

Fotografía 96: K1+220: Humedad en la junta entre fase 1 y el revestimiento (12/07/2019)

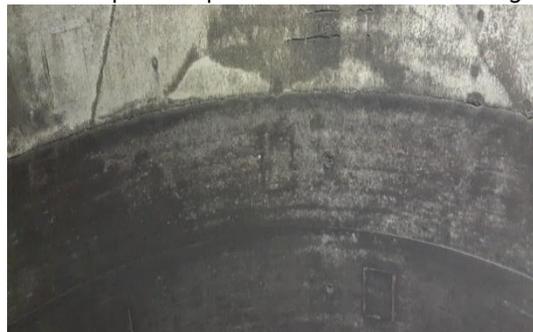
- **K1+220:** Humedad y acero expuesto por concreto con hormigueros

Fotografía 97: K1+220: Humedad y acero expuesto por concreto con hormigueros (12/07/2019)

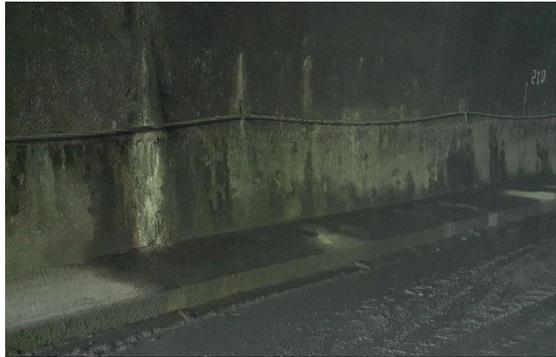
- **K1+220:** Humedad en el revestimiento y manchas de antiguas humedades.

Fotografía 98: K1+220: Humedad en el revestimiento y manchas de antiguas humedades (12/07/2019)

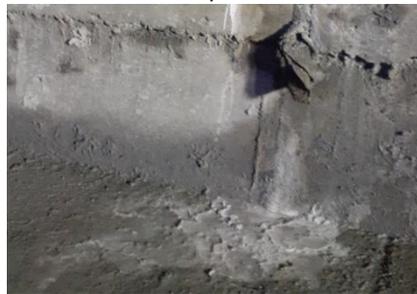
- **K1+225:** Humedades en ambos costados por la fase 1

Fotografía 99: K1+225: Humedades en ambos costados por la fase 1 (12/07/2019)

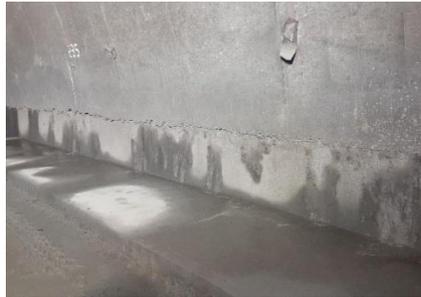
- **K1+230 - K1+235:** Humedades entre la junta de fase 1 y del revestimiento

Fotografía 101: K1+230 - K1+235: Humedades entre la junta de fase 1 y del revestimiento (12/07/2019)

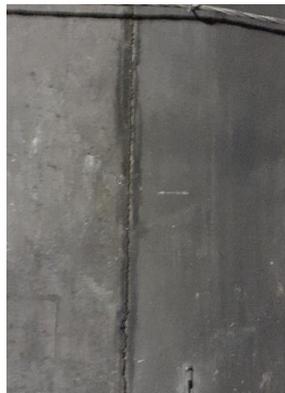
- **K1+242:** Goteo entre juntas del revestimiento

Fotografía 102: K1+242: Goteo entre juntas del revestimiento (12/07/2019)

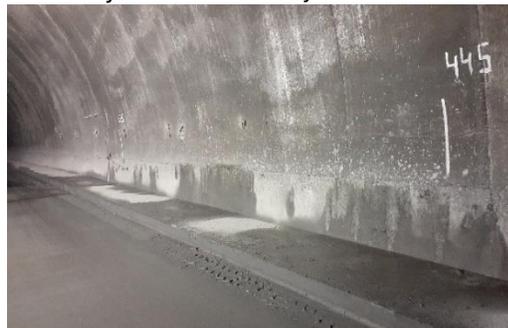
- **K1+245:** Humedades entre la junta de fase 1 y del revestimiento

Fotografía 103: K1+245: Goteo entre juntas del revestimiento (12/07/2019)

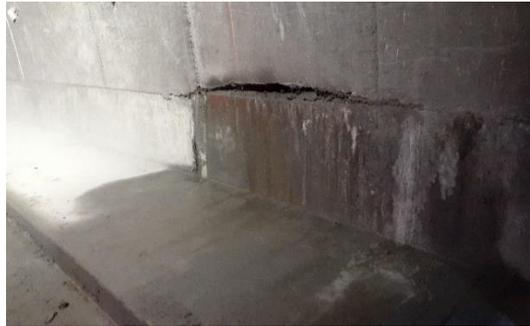
- **K1+290:** Goteo entre la junta de fase 1 y del revestimiento; se observa el geotextil.

Fotografía 104: K1+290: Goteo entre juntas del revestimiento (12/07/2019)

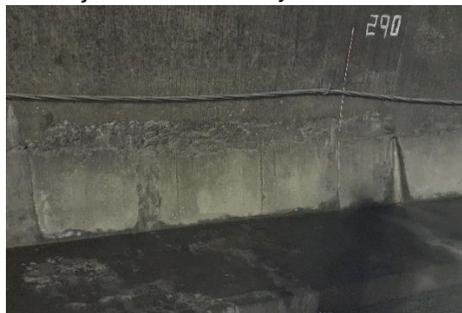
- **K1+290:** Humedades entre la junta de fase 1 y del revestimiento

Fotografía 105: K1+290: Humedades entre la junta de fase 1 y del revestimiento (12/07/2019)

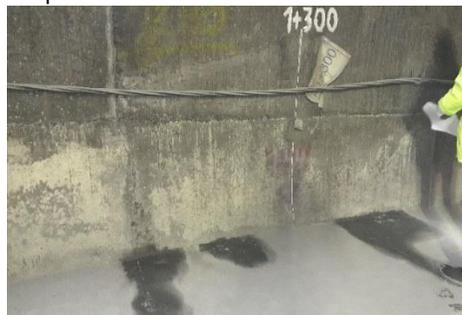
- **K1+301:** Humedades en la parte inferior de la fase 1

Fotografía 106: K1+301: Humedades en la parte inferior de la fase 1 (12/07/2019)

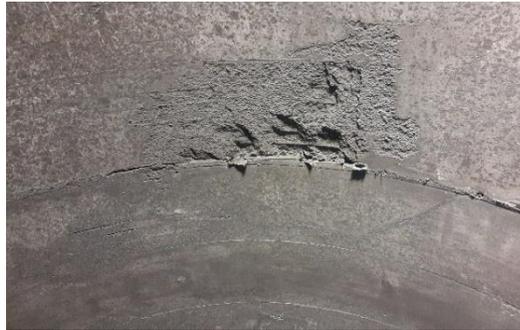
- **K1+300:** Acero expuesto no hay humedades

Fotografía 107: Acero expuesto no hay humedades (12/07/2019)

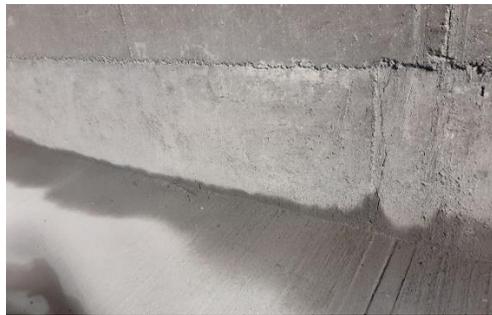
- **K1+310:** Humedad en la base de la fase 1

Fotografía 108: Humedad en la base de la fase 1 (12/07/2019)

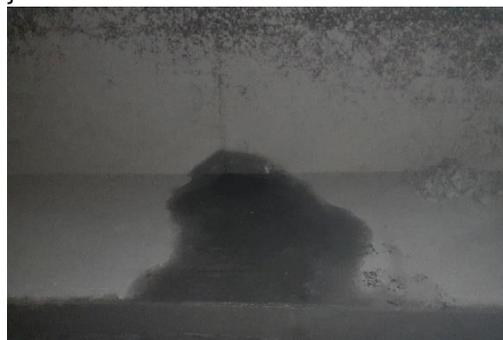
- **K1+325:** Chorro entre juntas de la fase 1.

Fotografía 109: K1+325: Chorro entre juntas de la fase 1 (12/07/2019)

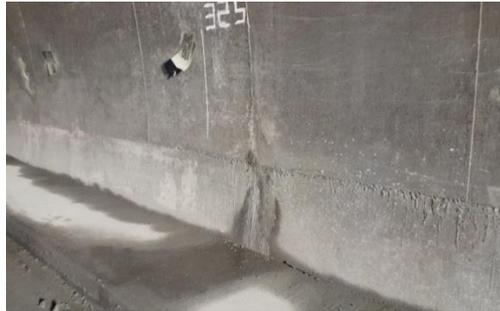
- **K1+325:** Chorro entre juntas de la fase 1.

Fotografía 110: K1+325: Chorro entre juntas de la fase 1 (12/07/2019)

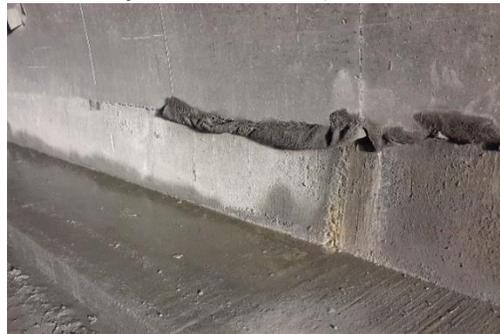
- **K1+337 - K1+335:** Chorro entre junta de fase 1 y revestimiento; geotextil expuesto.

Fotografía 111: K1+337 - K1+335: Chorro entre junta de fase 1 y revestimiento (12/07/2019)

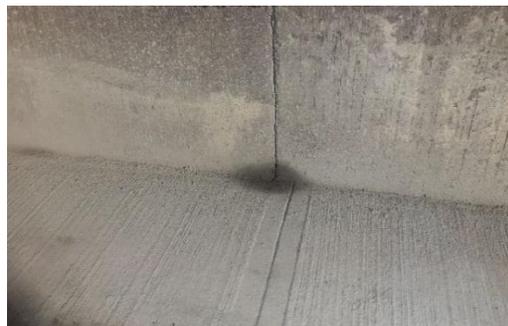
- **K1+420:** Humedad en la base de la fase 1

Fotografía 112: K1+420: Humedad en la base de la fase 1 (12/07/2019)

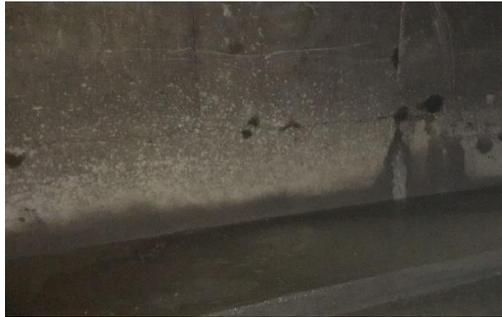
- **K1+432:** Humedad en la posición de las 7 y goteo en la posición de las 5; se presenta entre junta de fase 1 y revestimiento.

Fotografía 113: K1+432: Humedad en la posición de las 7 y goteo en la posición de las 5 (12/07/2019)

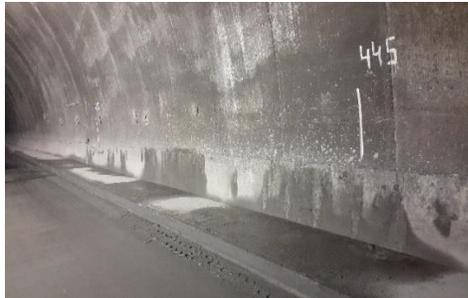
- **K1+445 - K1+435:** Humedad y goteo entre la junta de fase 1 y revestimiento.

Fotografía 114: K1+445 - K1+435: Humedad y goteo entre la junta de fase 1 y revestimiento (12/07/2019)

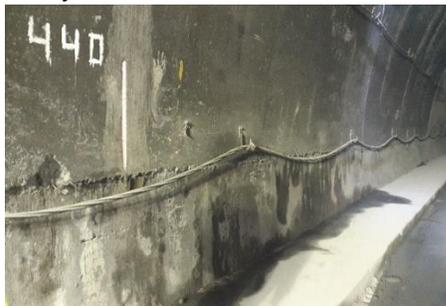
- **K1+440:** Chorro entre fase 1 y el revestimiento

Fotografía 115: K1+440: Chorro entre fase 1 y el revestimiento (12/07/2019)

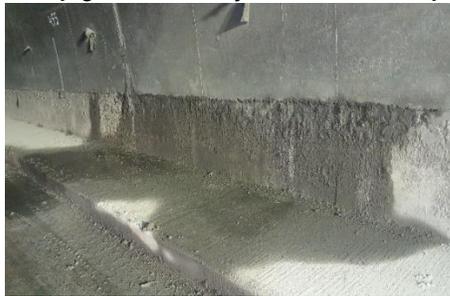
- **K1+456 - K1+460:** Humedad y goteo entre junta de fase 1 y del revestimiento.

Fotografía 117: K1+456 - K1+460: Humedad y goteo entre junta de fase 1 y del revestimiento (12/07/2019)

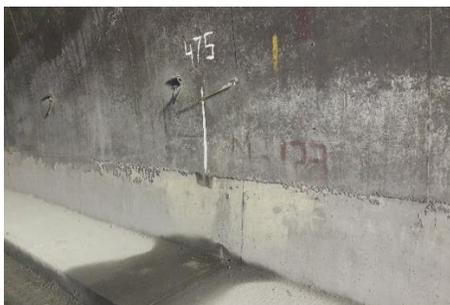
- **K1+475:** Humedad en la base de la fase 1

Fotografía 118: K1+475: Humedad en la base de la fase 1 (12/07/2019)

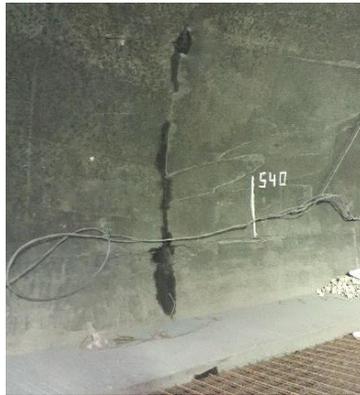
- **K1+540:** Humedad entre la junta entre dos módulos del revestimiento

Fotografía 119: K1+540: Humedad entre la junta entre dos módulos del revestimiento (12/07/2019)

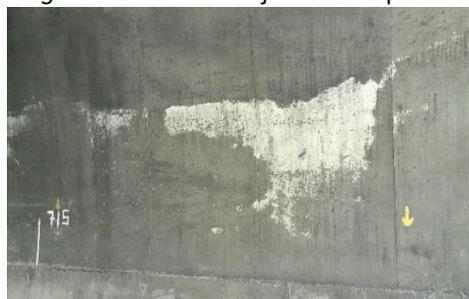
- **K1+715:** Manchas por antigua humedad en junta fría por vaciado del revestimiento

Fotografía 121: K1+715: Manchas por antigua humedad en junta fría por vaciado del revestimiento (12/07/2019)

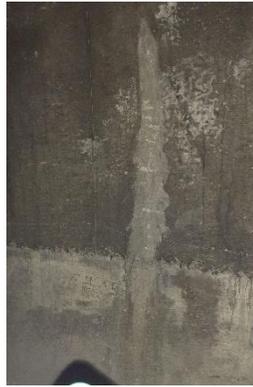
- **K1+750:** Manchas por antigua humedad

Fotografía 122: K1+750: Manchas por antigua humedad (12/07/2019)

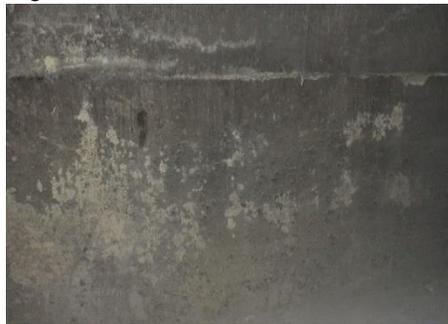
- **K1+765:** Manchas por antigua humedad

Fotografía 123: K1+765: Manchas por antigua humedad (12/07/2019)

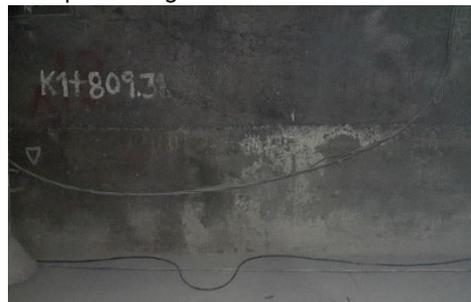
- **K1+810 - K1+809:** Manchas por antigua humedad

Fotografía 124: K1+810 - K1+809: Manchas por antigua humedad (12/07/2019)

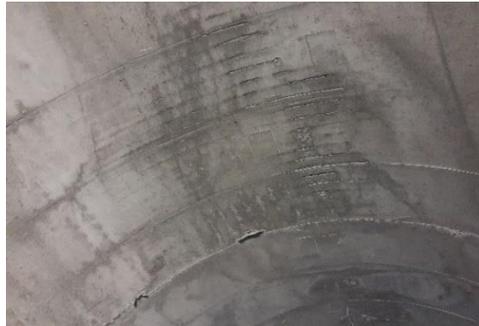
- **K2+150:** Acero y geotextil expuestos

Fotografía 125: K2+150: Acero y geotextil expuestos (12/07/2019)

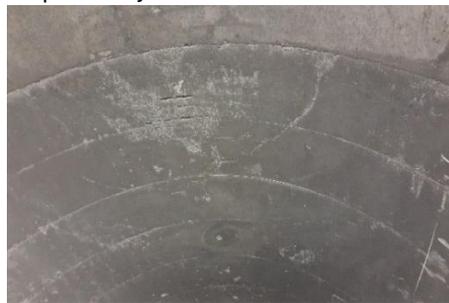
- **K2+260 - K2+250:** Acero expuesto y no se encuentra humedad

Fotografía 126: K2+260 – K2+250: Acero expuesto y no se encuentra humedad (12/07/2019)

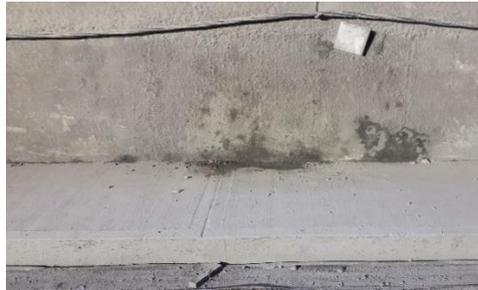
- **K2+375:** Humedad en la parte inferior de la fase 1.

Fotografía 128: K2+375: Humedad en la parte inferior de la fase 1 (12/07/2019)

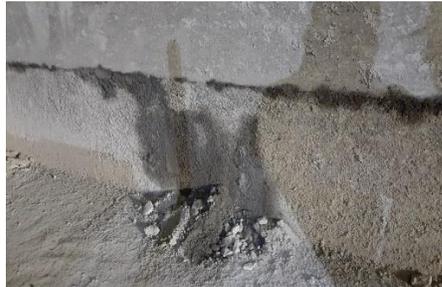
- **K5+224:** Flujo en la fase 1 y humedad entre junta de fase 1 y revestimiento.

Fotografía 129: K5+224: Flujo en la fase 1 y humedad entre junta de fase 1 y revestimiento (12/07/2019)

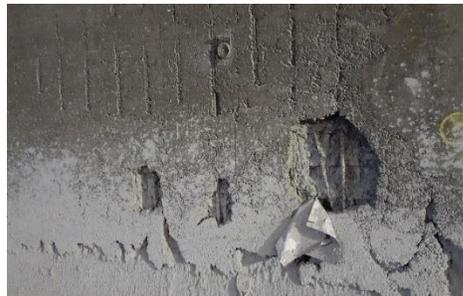
- **K5+249:** Hormigueros, acero expuesto, membrana de impermeabilización expuesta entre fase 1 y revestimiento.

Fotografía 130: K5+249: Hormigueros, acero expuesto, membrana de impermeabilización expuesta entre fase 1 y revestimiento (12/07/2019)

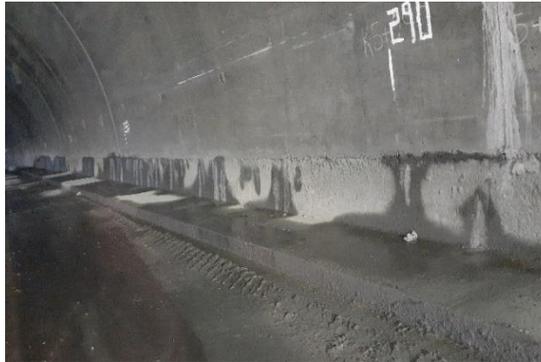
- **K5+250 – K5+290:** Chorro entre la junta de fase 1 y revestimiento

Fotografía 131: K5+250 – K5+290: Chorro entre la junta de fase 1 y revestimiento (12/07/2019)

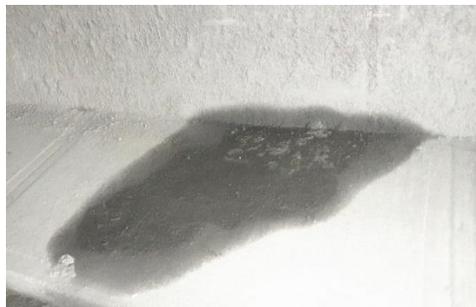
- **K5+302:** Chorro en la parte inferior de la fase 1

Fotografía 132: K5+302: Chorro en la parte inferior de la fase 1 (12/07/2019)

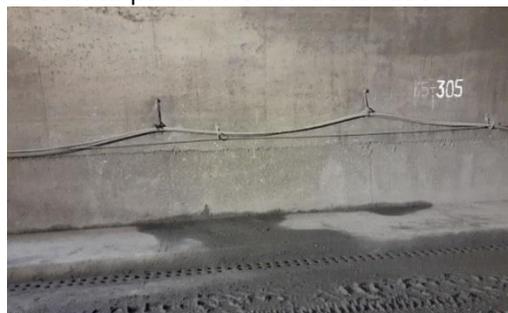
- **K5+310 – K5+305:** Chorro en la parte inferior de la fase 1

Fotografía 133: K5+310 – K5+305: Chorro en la parte inferior de la fase 1 (12/07/2019)

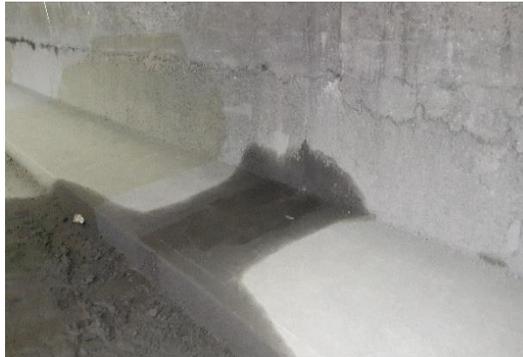
- **K5+315:** Chorro en la base de la fase 1

Fotografía 134: K5+315: Chorro en la base de la fase 1 (12/07/2019)

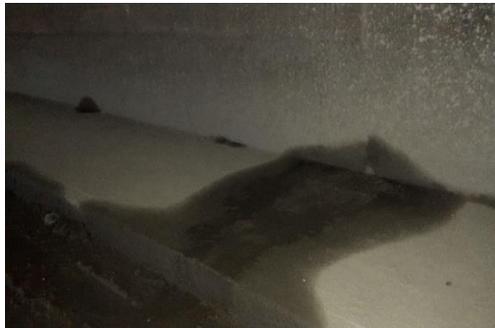
- **K5+328:** Chorro en la base de la fase 1

Fotografía 135: K5+328: Chorro en la base de la fase 1 (12/07/2019)

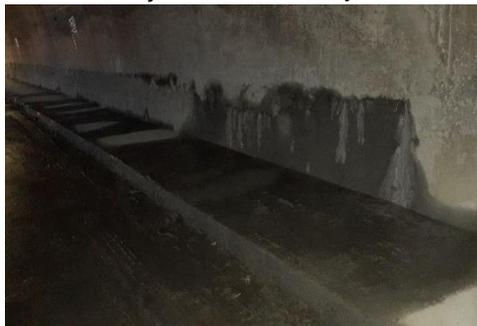
- **K5+339 - K5+335:** Chorro entre la junta de fase 1 y revestimiento

Fotografía 136: K5+339 - K5+335: Chorro entre la junta de fase 1 y revestimiento (12/07/2019)

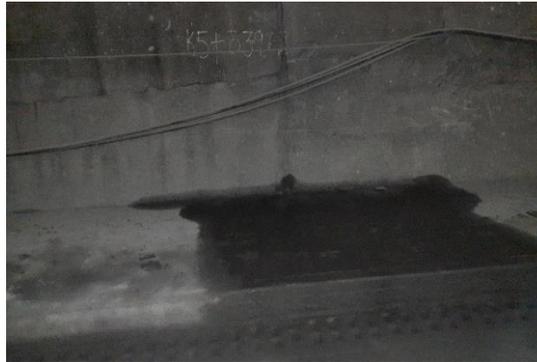
- **K5+340:** Chorro en la base de la fase 1

Fotografía 137: K5+340: Chorro en la base de la fase 1 (12/07/2019)

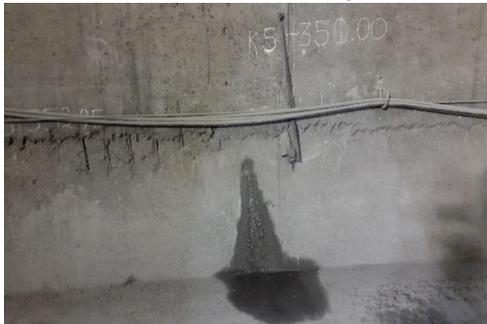
- **K5+351:** Chorro en la base de la fase 1 y acero expuesto del revestimiento

Fotografía 138: K5+351: Chorro en la base de la fase 1 y acero expuesto del revestimiento (12/07/2019)

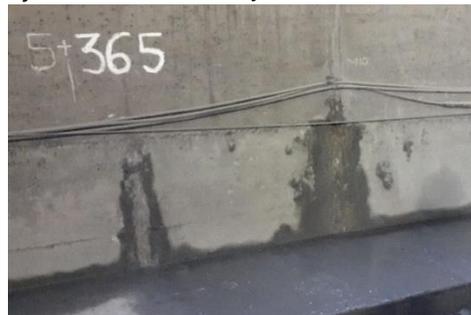
- **K5+365:** Chorro entre la junta de la fase 1 y el revestimiento

Fotografía 139: K5+365: Chorro entre la junta de la fase 1 y el revestimiento (12/07/2019)

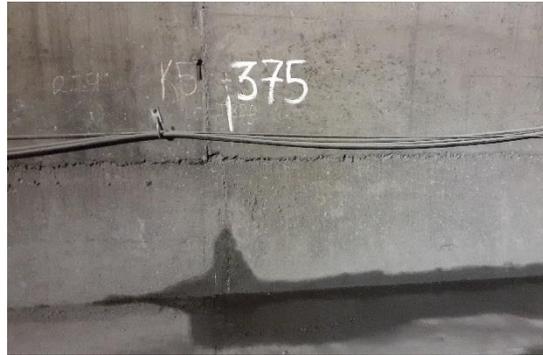
- **K5+375:** Chorro en la parte media de la fase 1

Fotografía 140: K1+375: Chorro en la parte media de la fase 1 (12/07/2019)

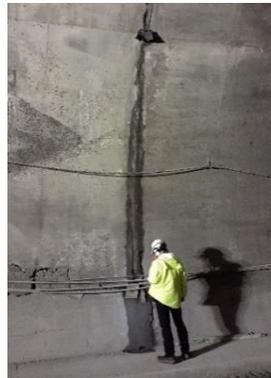
- **K5+640:** Chorro entre la junta de dos módulos de revestimiento.

Fotografía 141: K1+640: Chorro entre la junta de dos módulos de revestimiento (12/07/2019)

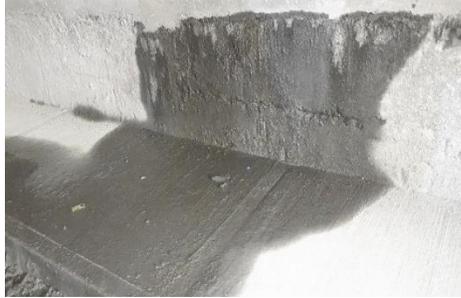
- **K5+855:** Goteo en la junta entre fase 1 y revestimiento.

Fotografía 143: K5+855: Goteo en la junta entre fase 1 y revestimiento (12/07/2019)

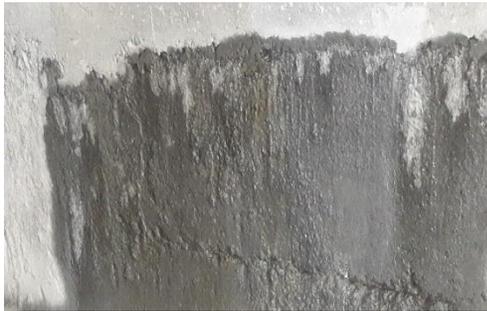
- **K5+865:** Goteo por junta fría en el revestimiento

Fotografía 144: K5+865: Goteo por junta fría en el revestimiento (12/07/2019)

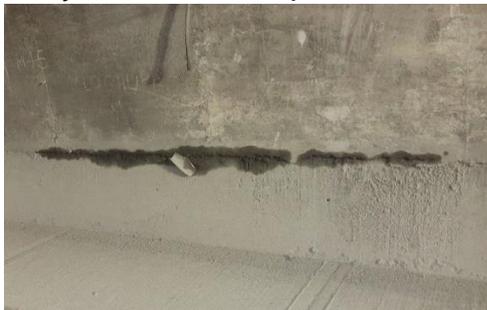
- **K5+875:** Humedad entre la junta de la fase 1 y el revestimiento

Fotografía 145: K5+875: Humedad entre la junta de la fase 1 y el revestimiento (12/07/2019)

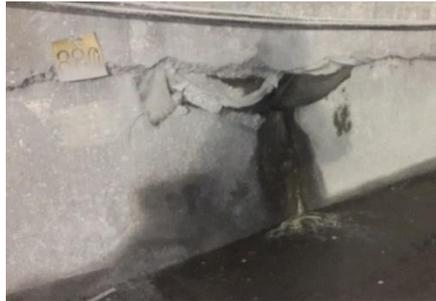
- **K5+880:** Humedad y goteo entre la junta de fase 1 y el revestimiento; expuesto el geotextil.

Fotografía 146: K5+880: Humedad y goteo entre la junta de fase 1 y el revestimiento; expuesto el geotextil (12/07/2019)

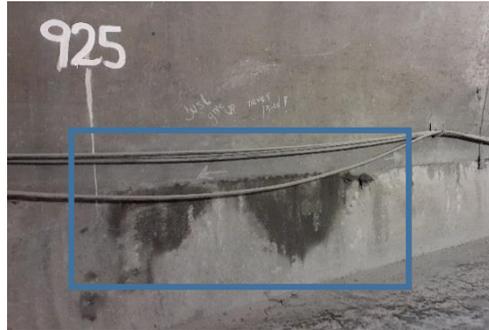
- **K5+924:** Humedad en la junta entre la fase 1 y el revestimiento

Fotografía 149: K5+924: Humedad en la junta entre la fase 1 y el revestimiento (12/07/2019)

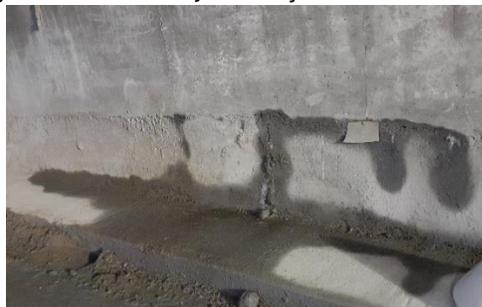
- **K5+964:** Chorro entre junta de fase 1 y entre junta de fase 1 y revestimiento

Fotografía 151: K5+964: Chorro entre junta de fase 1 y entre junta de fase 1 y revestimiento (12/07/2019)

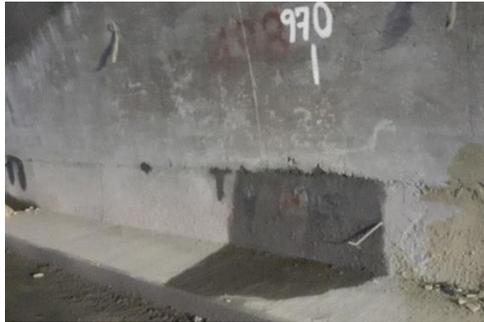
- **K5+974 - K5+968:** Goteo entre junta de fase 1 y revestimiento

Fotografía 152: K5+974 - K5+968: Goteo entre junta de fase 1 y revestimiento (12/07/2019)

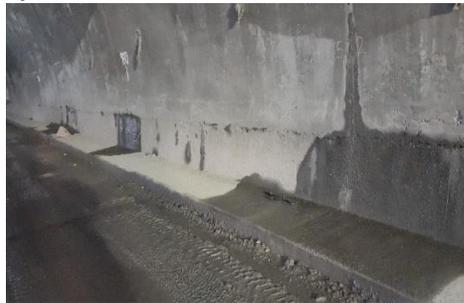
- **K5+975:** Humedad entre junta de dos módulos de revestimiento.

Fotografía 153: K5+975: Humedad entre junta de dos módulos de revestimiento. (12/07/2019)

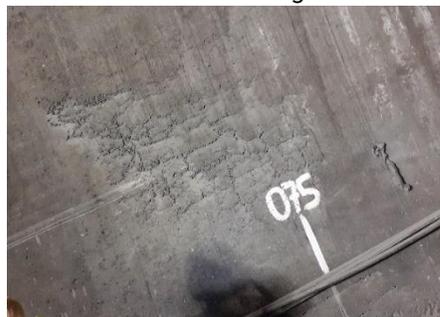
- **K6+075:** Concreto del revestimiento con hormigueros

Fotografía 154: K6+075: Concreto del revestimiento con hormigueros (12/07/2019)

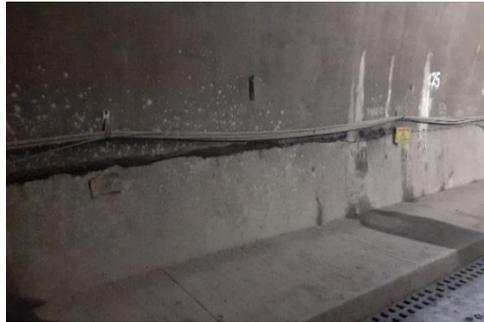
- **K6+126:** Humedad en la junta entre fase 1 y revestimiento; está expuesto el geotextil.

Fotografía 155: K6+126: Humedad en la junta entre fase 1 y revestimiento; está expuesto el geotextil (12/07/2019)

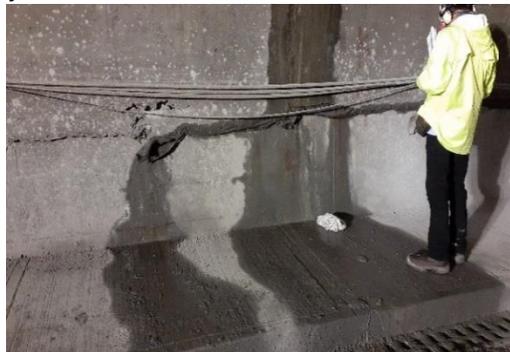
- **K6+131:** Chorro entre juntas de los módulos del revestimiento.

Fotografía 156: K6+131: Chorro entre juntas de los módulos del revestimiento (12/07/2019)

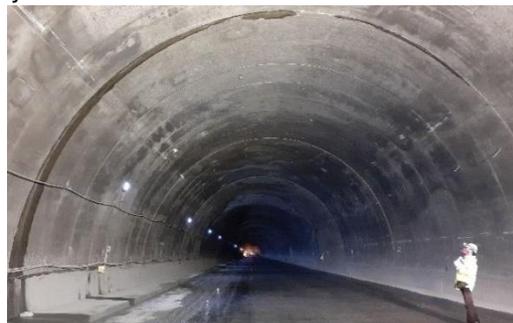
- **K6+131:** Chorro entre juntas de los módulos del revestimiento.

Fotografía 157: K6+131: Chorro entre juntas de los módulos del revestimiento (12/07/2019)

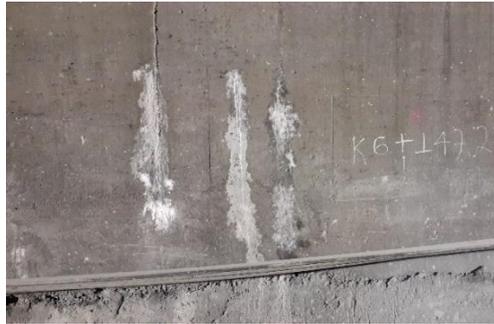
- **K6+149:** Humedades y manchas por antiguas humedades en el revestimiento

Fotografía 158: K6+149: Humedades y manchas por antiguas humedades en el revestimiento (12/07/2019)

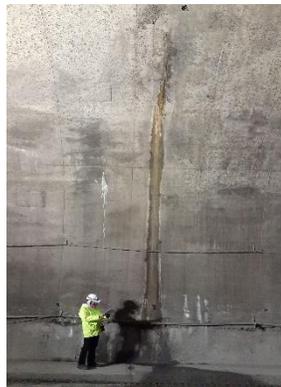
- **K6+150:** Goteo y chorro entre juntas de los módulos del revestimiento

Fotografía 159: K6+150: Goteo y chorro entre juntas de los módulos del revestimiento (12/07/2019)

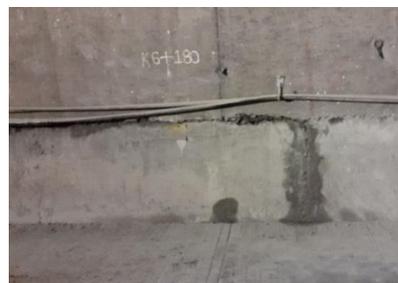
- **K6+179:** Goteo entre la junta de la fase 1 y el revestimiento y chorro en junta de la fase 1.

Fotografía 160: K6+179: Goteo entre la junta de la fase 1 y el revestimiento y chorro en junta de la fase 1. (12/07/2019)

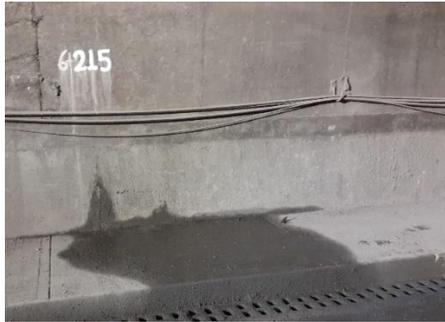
- **K6+215:** Goteo en la junta de la fase 1

Fotografía 161: K6+215: Goteo en la junta de la fase 1 (12/07/2019)

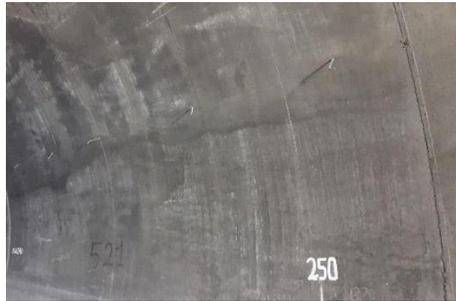
- **K6+250:** Manchas de antiguas humedades; no se aprecia activa en la actualidad.

Fotografía 162: K6+250: Manchas de antiguas humedades; no se aprecia activa en la actualidad (12/07/2019)

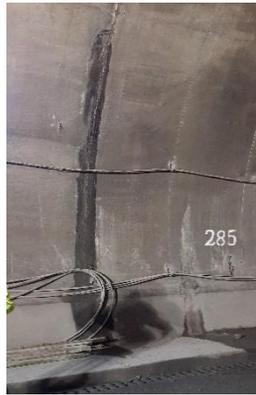
- **K6+287:** Goteo entre junta de módulos de revestimiento.

Fotografía 164: K6+287: Goteo entre junta de módulos de revestimiento (12/07/2019)

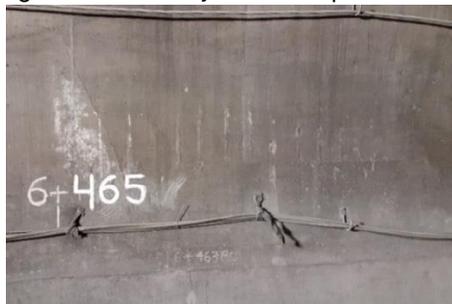
- **K6+465:** Manchas de antigua humedad y acero expuesto en el revestimiento.

Fotografía 165: K6+465: Manchas de antigua humedad y acero expuesto en el revestimiento (12/07/2019)

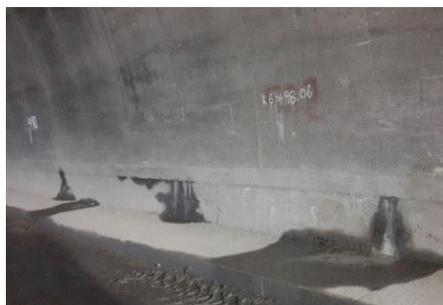
- **K6+493:** Goteo en la junta de fase 1 y humedad entre la junta de fase 1 y revestimiento.

Fotografía 166: K6+493: Goteo en la junta de fase 1 y humedad entre la junta de fase 1 y revestimiento (12/07/2019)

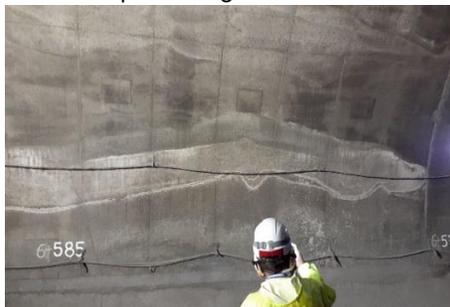
- **K6+585:** Manchas en el concreto por antigua humedad

Fotografía 168: K6+585: Manchas en el concreto por antigua humedad (12/07/2019)

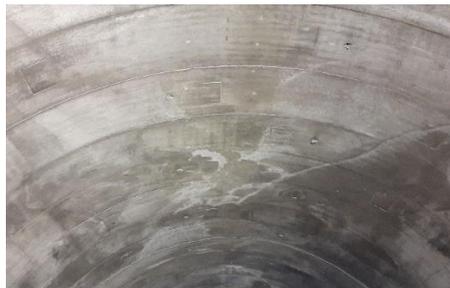
- **K6+615:** Manchas del concreto por antigua humedad y exposición del acero de refuerzo.

Fotografía 169: K6+615: Manchas del concreto por antigua humedad y exposición del acero de refuerzo (12/07/2019)

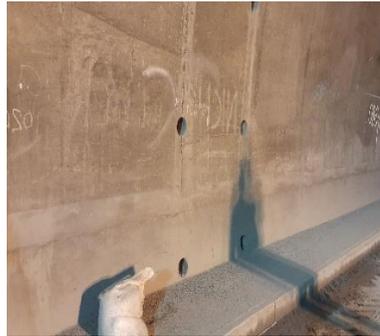
- **K6+887:** Nicho delimitado por perforaciones pasantes del revestimiento en diámetro de 15 cm.

Fotografía 170: K6+887: Nicho delimitado por perforaciones pasantes del revestimiento en diámetro de 15 cm (12/07/2019)

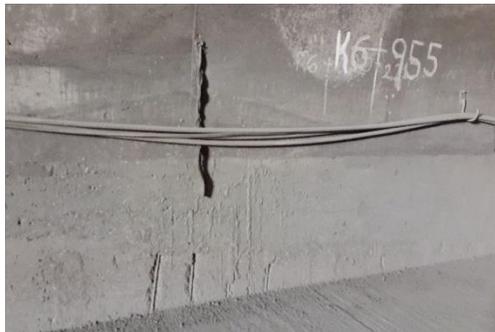
- **K6+956:** Acero expuesto en la fase 1

Fotografía 171: K6+956: Acero expuesto en la fase 1 (12/07/2019)

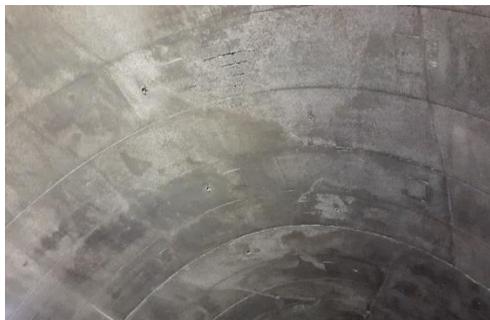
- **K7+035:** Acero expuesto en la clave del revestimiento.

Fotografía 172: K7+035: Acero expuesto en la clave del revestimiento (12/07/2019)

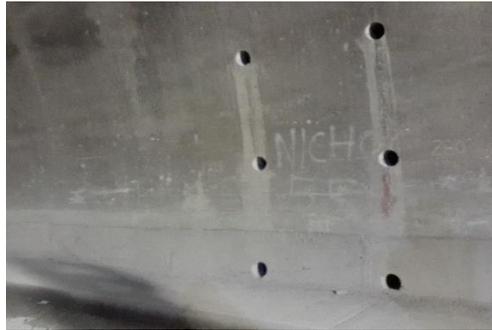
- **K7+125:** Nicho delimitado por perforaciones pasantes del revestimiento en diámetro de 15 cm.

Fotografía 173: K7+125: Nicho delimitado por perforaciones pasantes del revestimiento en diámetro de 15 cm. (12/07/2019)

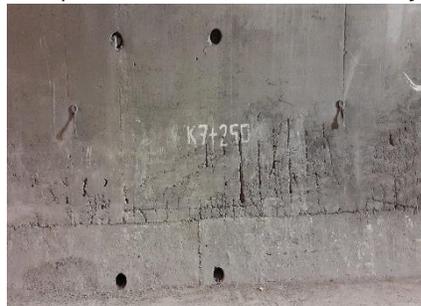
- **K7+250:** Acero de refuerzo expuesto en el revestimiento junto a la junta de fase 1.

Fotografía 174: K7+250: Acero de refuerzo expuesto en el revestimiento junto a la junta de fase 1. (12/07/2019)

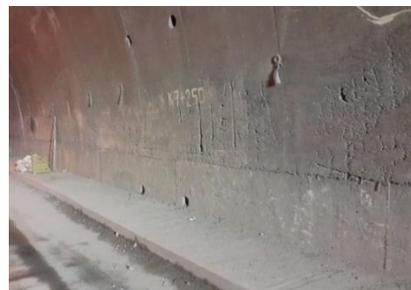
- **K7+240:** Nicho delimitado por perforaciones pasantes del revestimiento en diámetro de 15 cm.

Fotografía 175: K7+240: Nicho delimitado por perforaciones pasantes del revestimiento en diámetro de 15 cm. (12/07/2019)

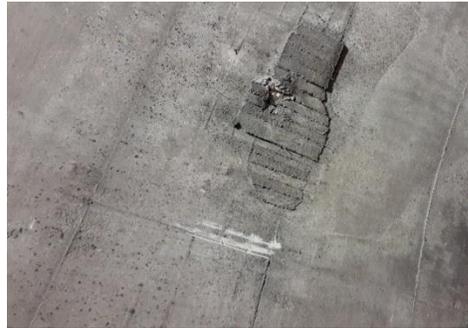
- **K7+267:** Goteo y acero expuesto

Fotografía 176: K7+267: Goteo y acero expuesto (12/07/2019)

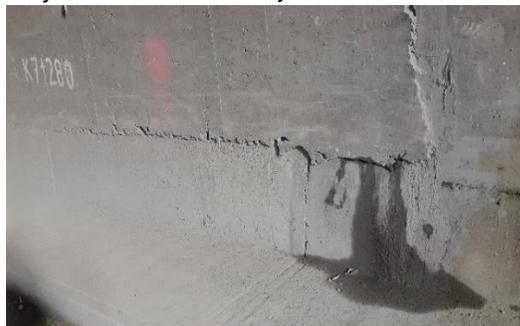
- **K7+285:** Humedad en la junta entre fase 1 y revestimiento.

Fotografía 177: K7+285: Humedad en la junta entre fase 1 y revestimiento. (12/07/2019)

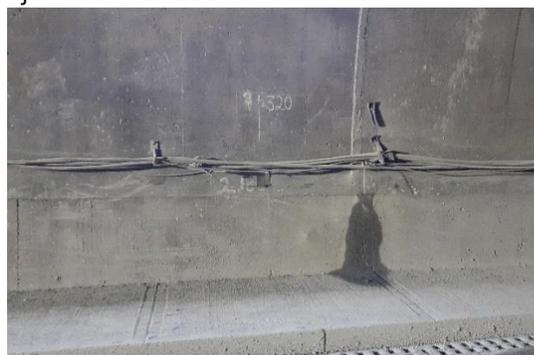
- **K7+320:** Humedad en junta en la fase 1

Fotografía 178: K7+320: Humedad en junta en la fase 1 (12/07/2019)

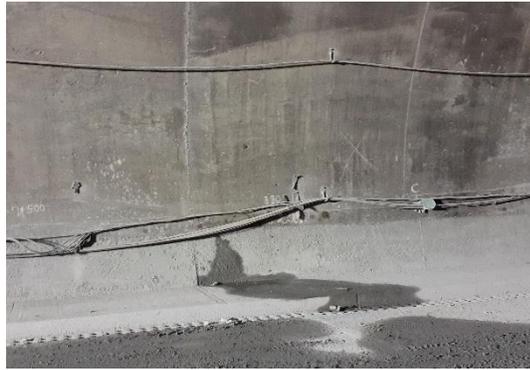
- **K7+331:** Humedad en la junta entre fase 1 y el revestimiento.

Fotografía 179: K7+331: Humedad en la junta entre fase 1 y el revestimiento. (12/07/2019)

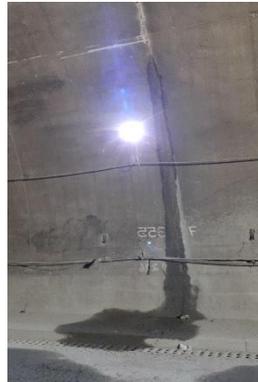
- **K7+355:** Goteo en la junta entre los módulos de recubrimiento.

Fotografía 180: K7+355: Goteo en la junta entre los módulos de recubrimiento (12/07/2019)

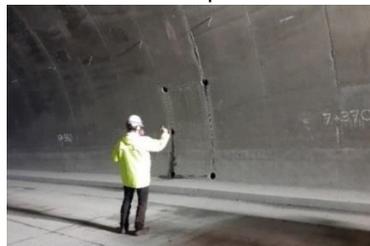
- **K7+365:** Nicho delimitado por perforaciones pasantes del revestimiento en diámetro de 15 cm. Se presenta goteo en una de las perforaciones

Fotografía 181: K7+365: Nicho delimitado por perforaciones pasantes del revestimiento en diámetro de 15 cm. Se presenta goteo en una de las perforaciones (12/07/2019)

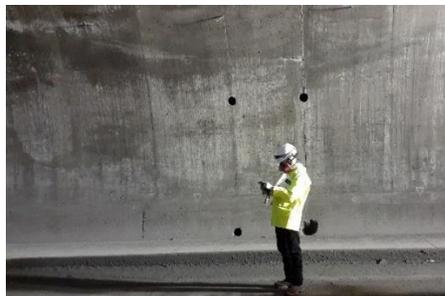
- **K7+490:** Nicho delimitado por perforaciones pasantes del revestimiento en diámetro de 15 cm.

Fotografía 183: K7+490: Nicho delimitado por perforaciones pasantes del revestimiento en diámetro de 15 cm. (12/07/2019)

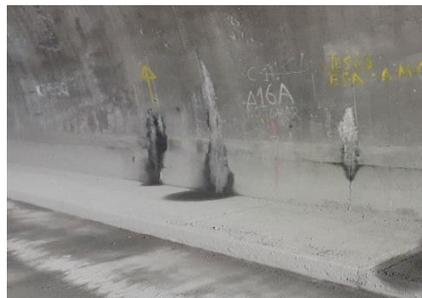
- **K7+535:** Humedad en el revestimiento y goteo en la junta entre fase 1 y el revestimiento.

Fotografía 184: K7+535: Humedad en el revestimiento y goteo en la junta entre fase 1 y el revestimiento. (12/07/2019)

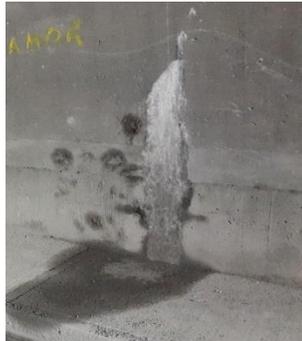
- **K7+560:** Goteo entre juntas de revestimiento

Fotografía 185: K7+560: Goteo entre juntas de revestimiento (12/07/2019)

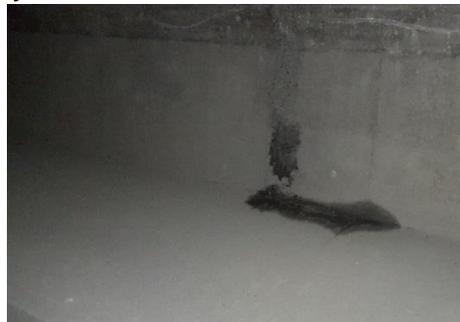
- **K7+578:** Humedad en la junta de la fase 1

Fotografía 186: K7+578: Humedad en la junta de la fase 1 (12/07/2019)

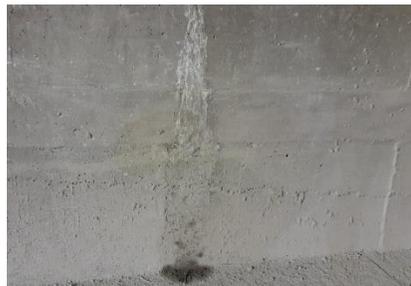
- **K7+602:** Humedad en la unta entre módulos de revestimiento

Fotografía 187: K7+602: Humedad en la unta entre módulos de revestimiento (12/07/2019)

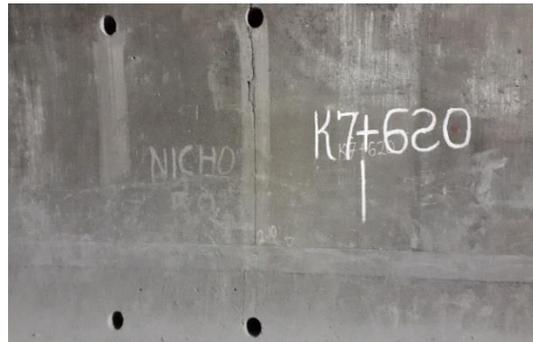
- **K7+620:** Nicho delimitado por perforaciones pasantes del revestimiento en diámetro de 15 cm.

Fotografía 188: K7+620: Nicho delimitado por perforaciones pasantes del revestimiento en diámetro de 15 cm. (12/07/2019)

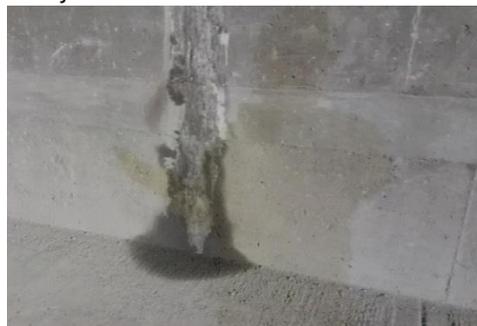
- **K7+635:** Humedad entre la junta de dos módulos de revestimiento.

Fotografía 189: K7+635: Humedad entre la junta de dos módulos de revestimiento. (12/07/2019)

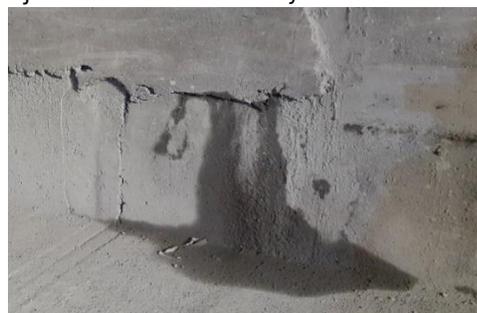
- **K7+643:** Humedad en la junta entre la fase 1 y el revestimiento

Fotografía 190: K7+643: Humedad en la junta entre la fase 1 y el revestimiento (12/07/2019)

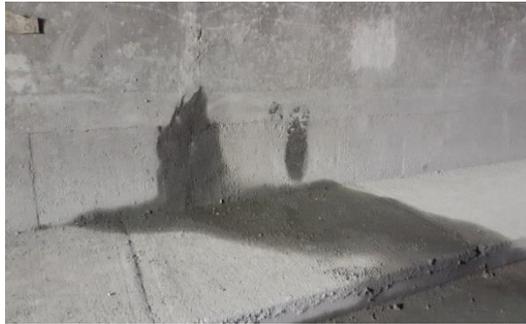
- **K7+675:** Humedad en la junta entre la fase 1 y el revestimiento

Fotografía 191: K7+675: Humedad en la junta entre la fase 1 y el revestimiento (12/07/2019)

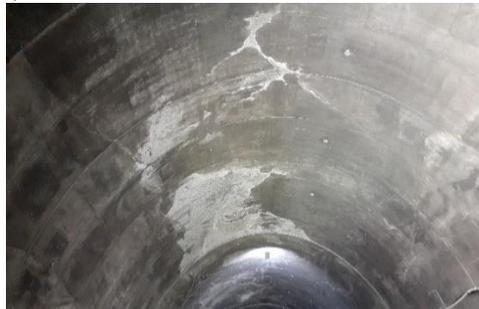
- **K7+690:** Humedades en varios sectores, manchas en el concreto por antiguas humedades y aceros expuestos.

Fotografía 192: K7+690: Humedades en varios sectores, manchas en el concreto por antiguas humedades y aceros expuestos. (12/07/2019)

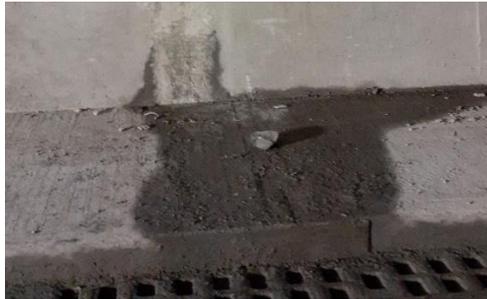
- **K7+813:** Goteo en la junta entre tramos de la fase 1.

Fotografía 194: K7+835: Goteo entre la junta de la fase 1 y del revestimiento. (12/07/2019)

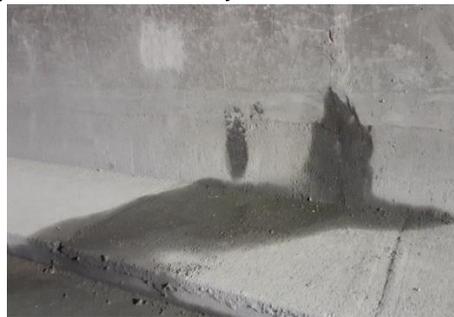
- **K7+835:** Goteo entre la junta de la fase 1 y del revestimiento.

Fotografía 195: K7+835: Goteo entre la junta de la fase 1 y del revestimiento. (12/07/2019)

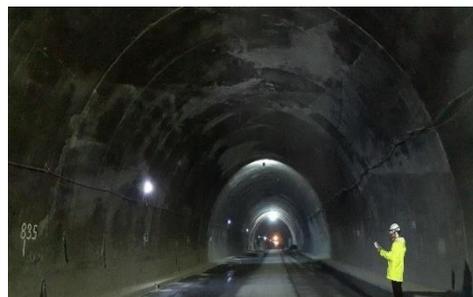
- **K7+835:** Manchas en el concreto de revestimiento por antiguas humedades y en algunos sectores con humedades activas

Fotografía 196: K7+835: Manchas en el concreto de revestimiento por antiguas humedades y en algunos sectores con humedades activas (12/07/2019)

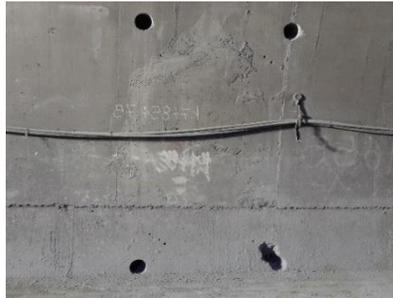
- **K7+855:** Nicho delimitado por perforaciones pasantes del revestimiento en diámetro de 15 cm.

Fotografía 197: K7+855: Nicho delimitado por perforaciones pasantes del revestimiento en diámetro de 15 cm.

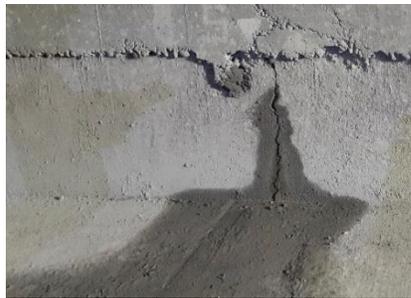
- **K7+856:** Humedad en la junta constructiva entre tramos de la fase 1

Fotografía 198: K7+856: Humedad en la junta constructiva entre tramos de la fase 1 (12/07/2019)

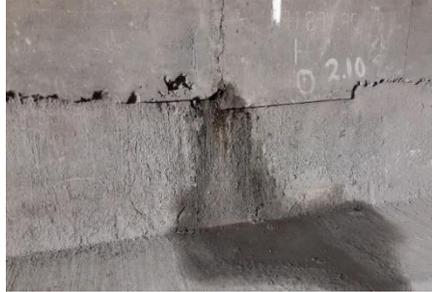
- **K7+895:** Humedad en la junta entre fase 1 y el revestimiento.

Fotografía 200: K7+895: Humedad en la junta entre fase 1 y el revestimiento. (12/07/2019)

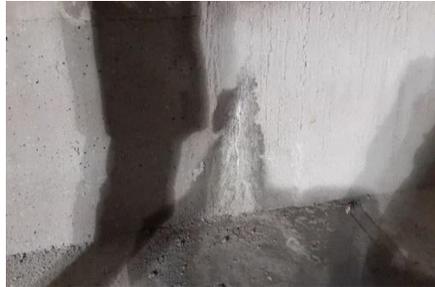
- **K7+920:** Goteo en el revestimiento y mancha por humedad

Fotografía 201: K7+920: Goteo en el revestimiento y mancha por humedad (12/07/2019)

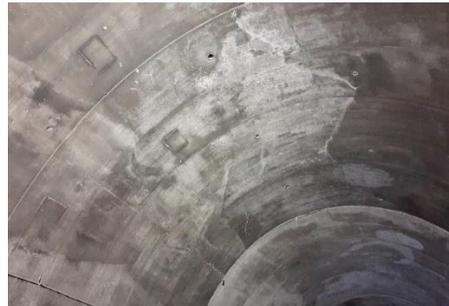
- **K7+930:** Acero expuesto en el revestimiento, sectores con humedad y sectores con manchas de antiguas humedades

Fotografía 202: K7+930: Acero expuesto en el revestimiento, sectores con humedad y sectores con manchas de antiguas humedades (12/07/2019)

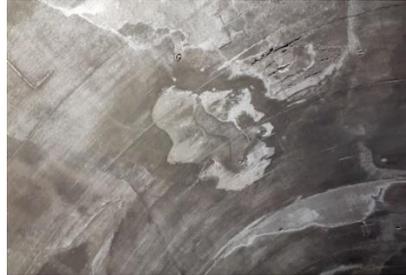
- **K7+945:** Acero expuesto en el revestimiento, sectores con humedad y sectores con manchas de antiguas humedades; estalactitas por goteo.

Fotografía 203: K7+945: Acero expuesto en el revestimiento, sectores con humedad y sectores con manchas de antiguas humedades; estalactitas por goteo. (12/07/2019)

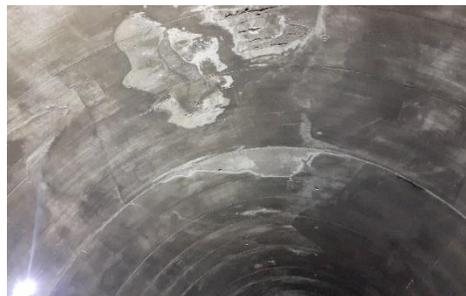
- **K7+955 - K7+935:** Manchas por antiguas humedades, acero expuesto en la clave del revestimiento

Fotografía 205: K7+955 - K7+935: Manchas por antiguas humedades, acero expuesto en la clave del revestimiento (12/07/2019)

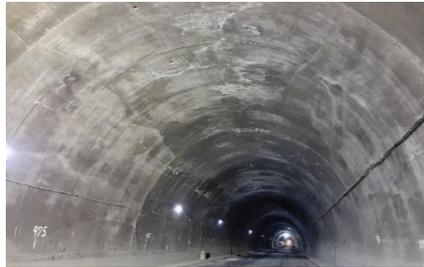
- **K7+985 - K7+940:** Acero expuesto en el revestimiento en la clave del túnel; manchas por antiguas humedades

Fotografía 207: K7+985 - K7+940: Acero expuesto en el revestimiento en la clave del túnel; manchas por antiguas humedades (12/07/2019)

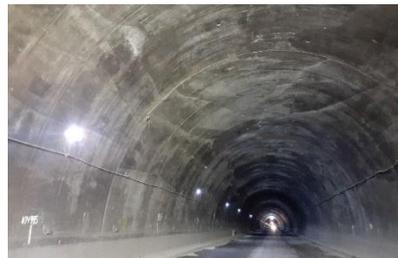
- **K8+000 - K7+995:** Acero expuesto en el revestimiento en la clave del túnel; manchas por antiguas humedades

Fotografía 208: K8+000 - K7+995: Acero expuesto en el revestimiento en la clave del túnel; manchas por antiguas humedades (12/07/2019)

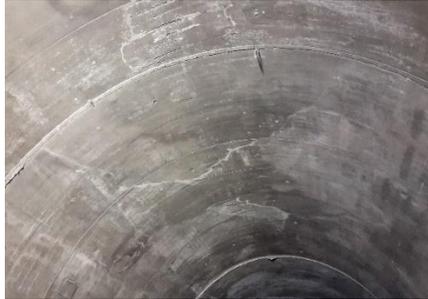
- **K8+025 - K7+005:** Acero expuesto en el revestimiento en la clave del túnel; manchas por antiguas humedades

Fotografía 209: K8+025 - K7+005: Acero expuesto en el revestimiento en la clave del túnel; manchas por antiguas humedades (12/07/2019)

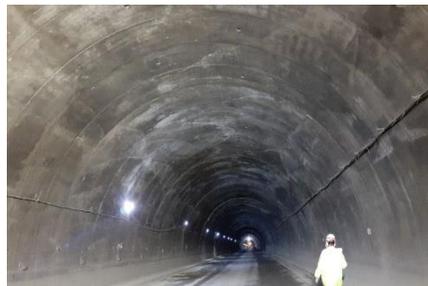
- **K8+065 – K8+000:** Acero expuesto en el revestimiento en la clave del túnel; manchas por antiguas humedades

Fotografía 210: K8+065 – K8+000: Acero expuesto en el revestimiento en la clave del túnel; manchas por antiguas humedades (12/07/2019)

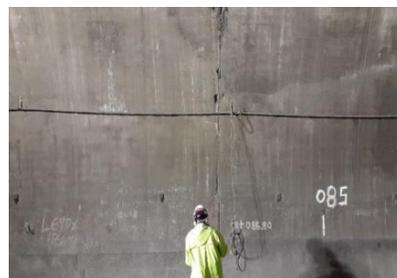
- **K8+086:** Humedad en la junta entre fase 1 y revestimiento; está expuesto el acero de refuerzo en el revestimiento.

Fotografía 211: K8+086: Humedad en la junta entre fase 1 y revestimiento; está expuesto el acero de refuerzo en el revestimiento. (12/07/2019)

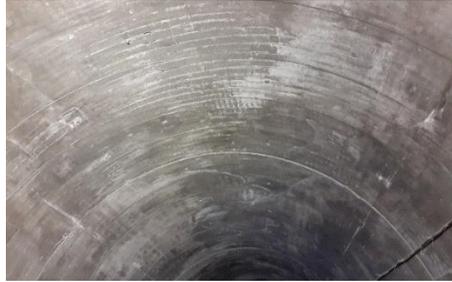
- **K8+095 - K8+080:** Manchas en el concreto de revestimiento por antiguas humedades y en algunos sectores con humedades activas; acero expuesto en la clave

Fotografía 212: K8+095 - K8+080: Manchas en el concreto de revestimiento por antiguas humedades y en algunos sectores con humedades activas; acero expuesto en la clave (12/07/2019)

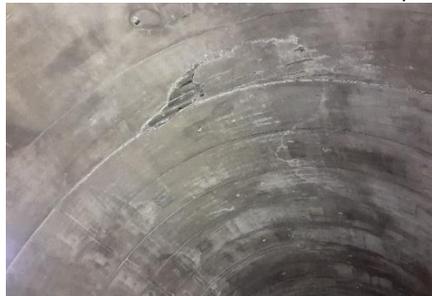
- **K8+115 - K8+110:** Manchas en el concreto de revestimiento por antiguas humedades y en algunos sectores con humedades activas; acero expuesto en la clave

Fotografía 213: K8+115 - K8+110: Manchas en el concreto de revestimiento por antiguas humedades y en algunos sectores con humedades activas; acero expuesto en la clave (12/07/2019)

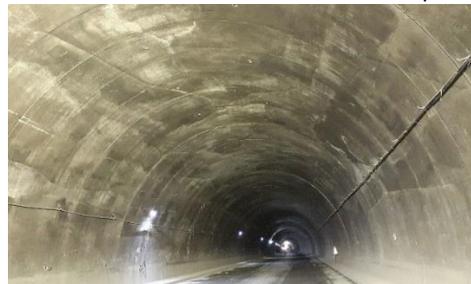
- **K8+160 - K7+980:** Manchas en el concreto de revestimiento por antiguas humedades y en algunos sectores con humedades activas; acero expuesto en la clave

Fotografía 214: K8+160 - K7+980: Manchas en el concreto de revestimiento por antiguas humedades y en algunos sectores con humedades activas; acero expuesto en la clave (12/07/2019)

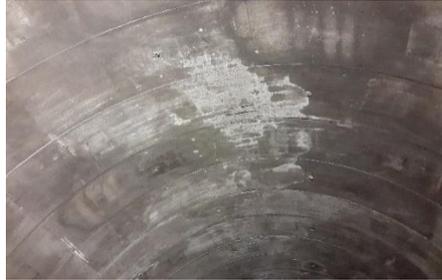
- **K8+160 - K8+180:** Manchas en el concreto de revestimiento por antiguas humedades y en algunos sectores con humedades activas; acero expuesto en la clave

Fotografía 215: K8+160 - K8+180: Manchas en el concreto de revestimiento por antiguas humedades y en algunos sectores con humedades activas; acero expuesto en la clave (12/07/2019)

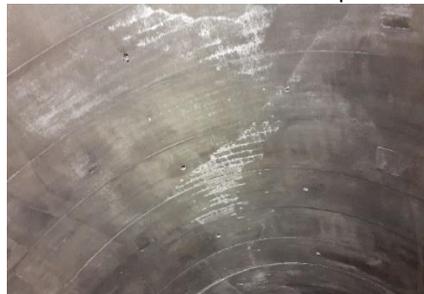
- **K8+175:** Manchas en el concreto de revestimiento por antiguas humedades y en algunos sectores con humedades activas; acero expuesto en la clave

Fotografía 216: K8+175: Manchas en el concreto de revestimiento por antiguas humedades y en algunos sectores con humedades activas; acero expuesto en la clave (12/07/2019)

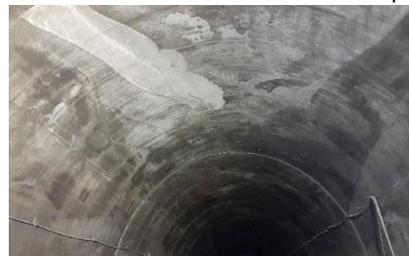
- **K8+200 - K8+180:** Manchas en el concreto de revestimiento por antiguas humedades y en algunos sectores con humedades activas; acero expuesto en la clave

Fotografía 217: K8+200 - K8+180: Manchas en el concreto de revestimiento por antiguas humedades y en algunos sectores con humedades activas; acero expuesto en la clave (12/07/2019)
