INFORME DIAGNOSTICO ACERCA DE LA CALIDAD DE LAS OBRAS
RECIBIDAS PARA LA EJECUCIÓN EL CONTRATO 806

CONTRATO DE INTERVENTORÍA No. 853 – 2017

CONTRATO DE OBRA No. 806 – 2017

Objeto: Interventoría Para La Terminación Del Túnel De La Línea Y Segunda Calzada Calarcá – Cajamarca – Proyecto Cruce Túnel De La Cordillera Central.

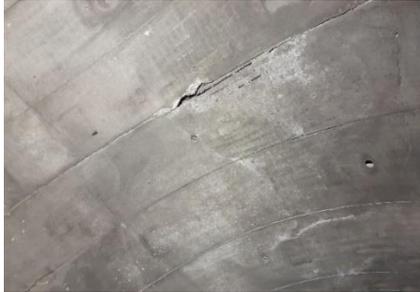
- **K8+230:** Manchas en el concreto de revestimiento por antiguas humedades y en algunos sectores con humedades activas; acero expuesto en la clave

Fotografía 218: K8+230: Manchas en el concreto de revestimiento por antiguas humedades y en algunos sectores con humedades activas; acero expuesto en la clave (12/07/2019)

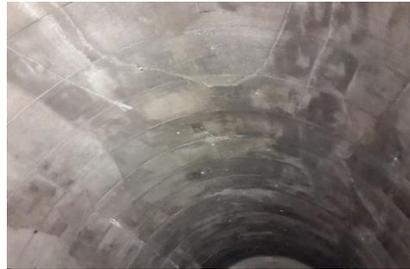
- **K8+250 - K8+220:** Manchas en el concreto de revestimiento por antiguas humedades y en algunos sectores con humedades activas; acero expuesto en la clave

Fotografía 219: K8+250 - K8+220: Manchas en el concreto de revestimiento por antiguas humedades y en algunos sectores con humedades activas; acero expuesto en la clave (12/07/2019)

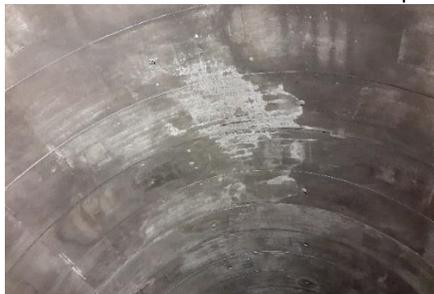
- **K8+260 - K8+265:** Manchas en el concreto de revestimiento por antiguas humedades y en algunos sectores con humedades activas; acero expuesto en la clave

Fotografía 220: K8+260 - K8+265: Manchas en el concreto de revestimiento por antiguas humedades y en algunos sectores con humedades activas; acero expuesto en la clave (12/07/2019)

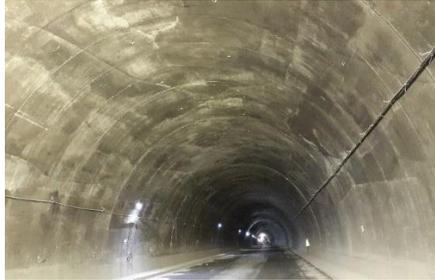
- **K8+280 - K8+265:** Manchas en el concreto de revestimiento por antiguas humedades y en algunos sectores con humedades activas; acero expuesto en la clave

Fotografía 221: K8+280 - K8+265: Manchas en el concreto de revestimiento por antiguas humedades y en algunos sectores con humedades activas; acero expuesto en la clave (12/07/2019)

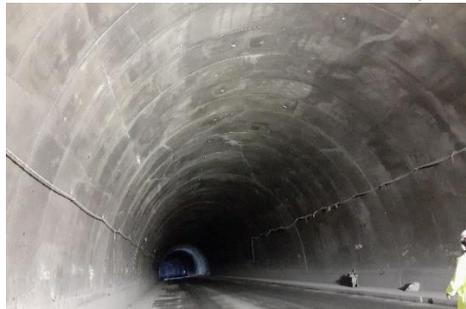
- **K8+300 - K8+360:** Manchas en el concreto de revestimiento por antiguas humedades y en algunos sectores con humedades activas; acero expuesto en la clave

Fotografía 222: K8+300 - K8+360: Manchas en el concreto de revestimiento por antiguas humedades y en algunos sectores con humedades activas; acero expuesto en la clave (12/07/2019)

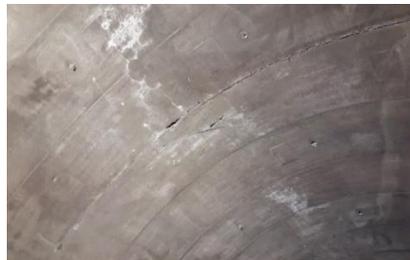
- **K8+315:** Manchas en el concreto de revestimiento por antiguas humedades; acero expuesto en la clave

Fotografía 223: K8+315: Manchas en el concreto de revestimiento por antiguas humedades; acero expuesto en la clave (12/07/2019)

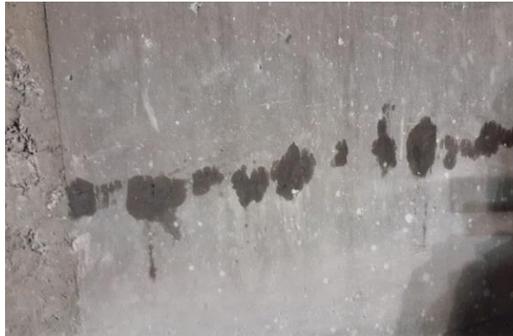
- **K8+320:** Grasa sobre el concreto de revestimiento

Fotografía 224: K8+320: Grasa sobre el concreto de revestimiento (12/07/2019)

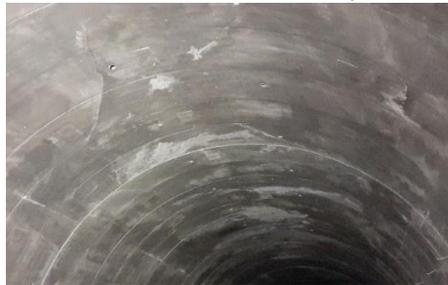
- **K8+325:** Manchas en el concreto de revestimiento por antiguas humedades y en algunos sectores con humedades activas; acero expuesto en la clave

Fotografía 225: K8+325: Manchas en el concreto de revestimiento por antiguas humedades y en algunos sectores con humedades activas; acero expuesto en la clave (12/07/2019)

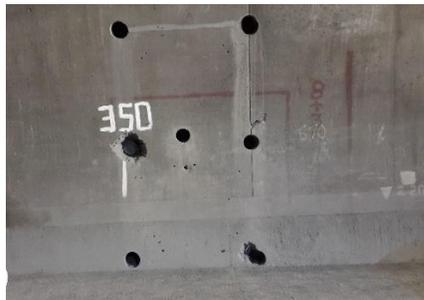
- **K8+350:** Nicho delimitado por perforaciones pasantes del revestimiento en diámetro de 15 cm.

Fotografía 226: K8+350: Nicho delimitado por perforaciones pasantes del revestimiento en diámetro de 15 cm. (12/07/2019)

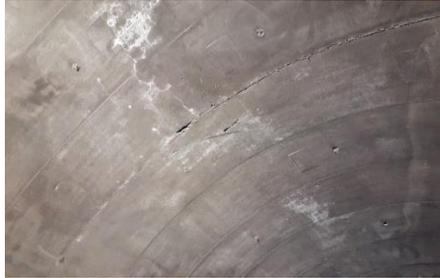
- **K8+390 - K8+360:** Manchas en el concreto de revestimiento por antiguas humedades; acero expuesto en la clave

Fotografía 227: K8+390 - K8+360: Manchas en el concreto de revestimiento por antiguas humedades; acero expuesto en la clave (12/07/2019)

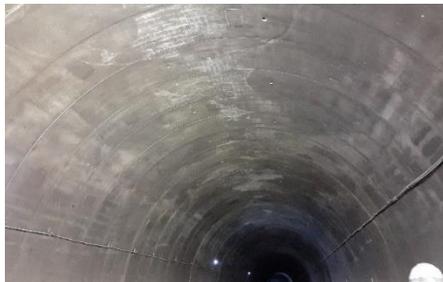
- **K8+390 - K8+395:** Manchas en el concreto de revestimiento por antiguas humedades; acero expuesto en la clave

Fotografía 228: K8+390 - K8+395: Manchas en el concreto de revestimiento por antiguas humedades; acero expuesto en la clave (12/07/2019)

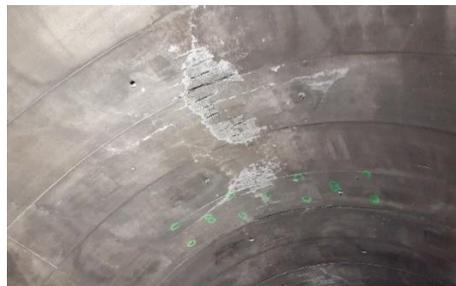
- **K8+398 - K8+403:** Manchas en el concreto de revestimiento por antiguas humedades; acero expuesto en la clave

Fotografía 229: K8+398 - K8+403: Manchas en el concreto de revestimiento por antiguas humedades; acero expuesto en la clave (12/07/2019)

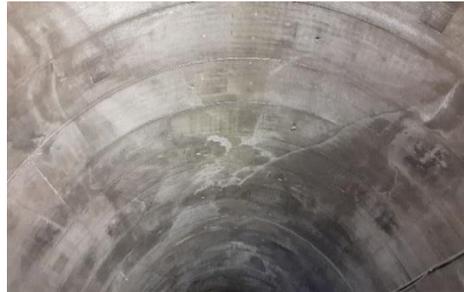
- **K8+405:** Acero expuesto en el revestimiento en la clave del túnel; manchas por antiguas humedades

Fotografía 230: K8+405: Acero expuesto en el revestimiento en la clave del túnel; manchas por antiguas humedades (12/07/2019)

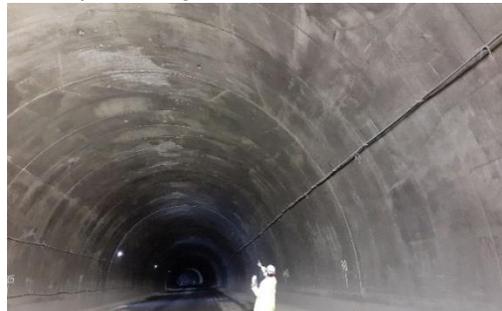
- **K8+400 - K8+420:** Manchas por antiguas humedades

Fotografía 231: K8+400 - K8+420: Manchas por antiguas humedades (12/07/2019)

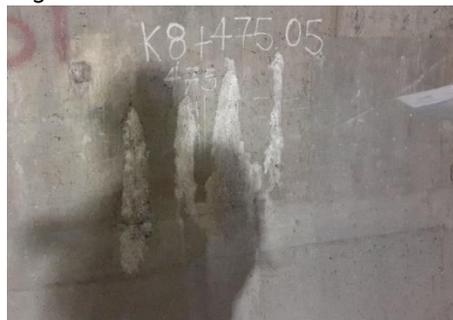
- **K8+475:** Manchas por antiguas humedades

Fotografía 232: K8+475: Manchas por antiguas humedades (12/07/2019)

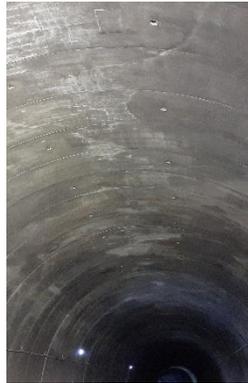
- **K8+475 - K8+460:** Manchas por antiguas humedades

Fotografía 233: K8+475 - K8+460: Manchas por antiguas humedades (12/07/2019)

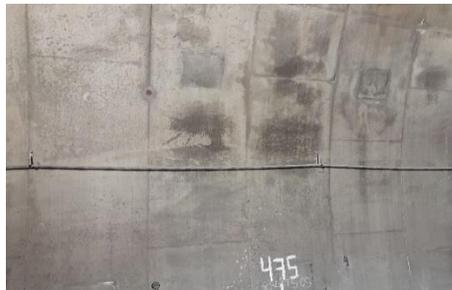
- **K8+480:** Fisura en el revestimiento aun sin humedades

Fotografía 234: K8+480: Fisura en el revestimiento aun sin humedades (12/07/2019)

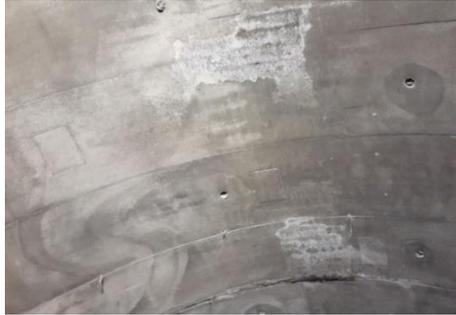
- **K8+514:** Manchas en el concreto de revestimiento por antiguas humedades; acero expuesto en la clave

Fotografía 236: K8+514: Manchas en el concreto de revestimiento por antiguas humedades; acero expuesto en la clave (12/07/2019)

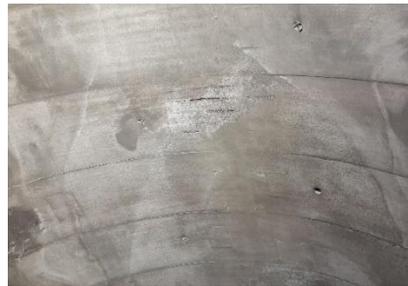
- **K8+500 - K8+525:** Manchas en el concreto de revestimiento por el desmoldante; acero expuesto en la clave

Fotografía 237: K8+500 - K8+525: Manchas en el concreto de revestimiento por el desmoldante; acero expuesto en la clave (12/07/2019)

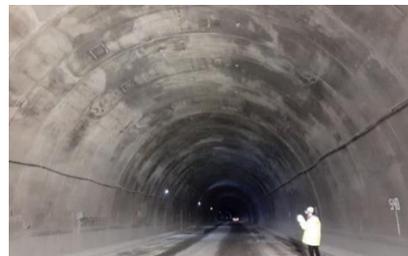
- **K8+540 - K8+555:** Manchas en el concreto de revestimiento por el desmoldante; acero expuesto en la clave

Fotografía 238: K8+540 - K8+555: Manchas en el concreto de revestimiento por el desmoldante; acero expuesto en la clave (12/07/2019)

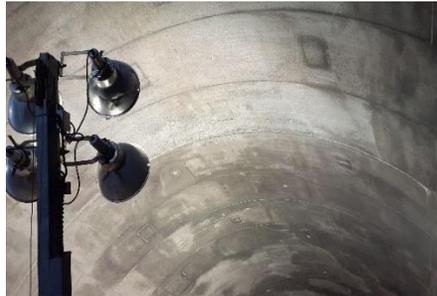
- **K8+572 - K8+558:** Manchas en el concreto de revestimiento por el desmoldante; acero expuesto en la clave

Fotografía 239: K8+572 - K8+558: Manchas en el concreto de revestimiento por el desmoldante; acero expuesto en la clave [12/07/2019]

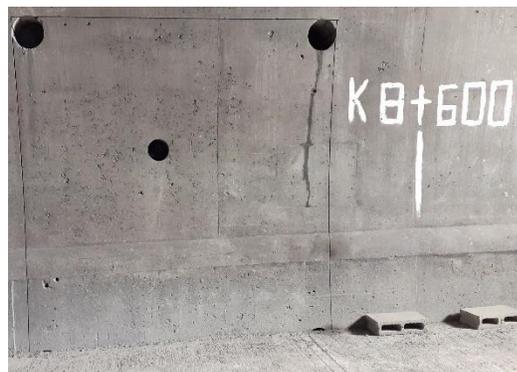
- **K8+600:** Nicho delimitado por perforaciones pasantes del revestimiento en diámetro de 15 cm.

Fotografía 240: K8+600: Nicho delimitado por perforaciones pasantes del revestimiento en diámetro de 15 cm. [12/07/2019]

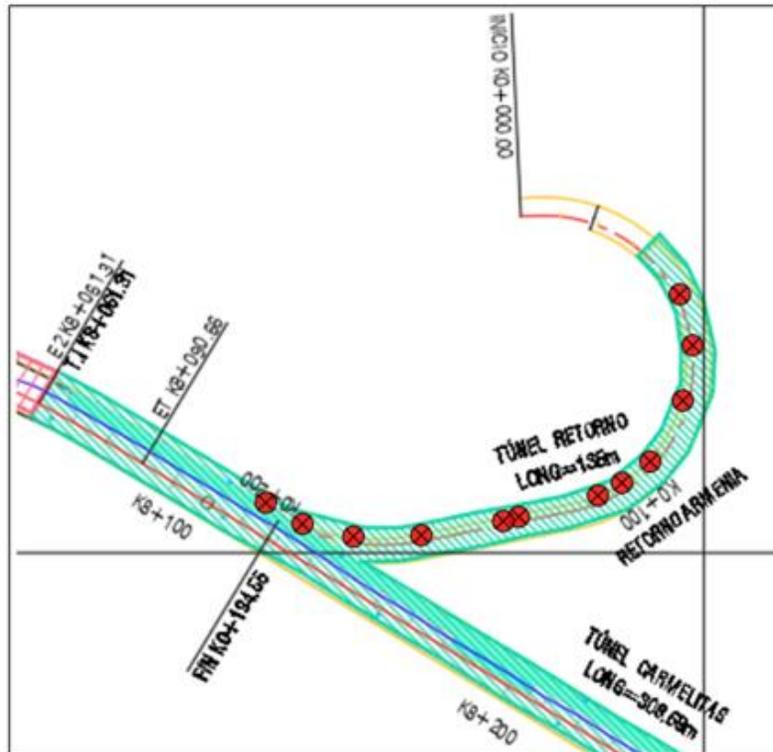
Ilustración 37: Ensayos Resistencia a la compresión - Túnel Retorno Carmelitas.

compresión simple (28 MPa). La ubicación esquemática de las zonas con dichos problemas de resistencia se presenta a continuación. (INGETEC, Informe Técnico Túnel Corto Retorno - CLL-INF-031-18 R2, 2018).

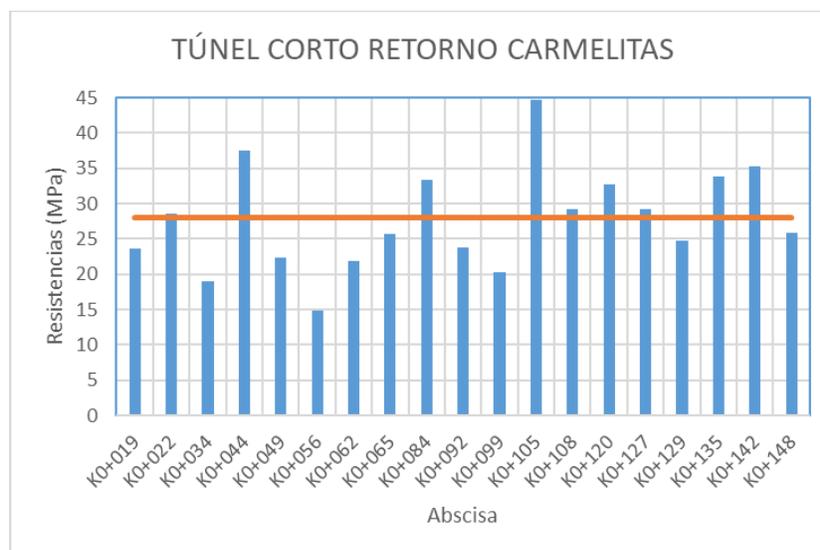
Gráfica 1: Ensayo de resistencia a la compresión simple – Túnel Retorno

TÚNEL CORTO RETORNO		
No.	Abscisa	Resistencia (MPa)
1	k0+019,35	23,63
2	k0+021,50	28,57
3	k0+034,40	19,02
4	k0+043,85	37,51
5	k0+049,45	22,33
6	k0+055,90	14,80
7	k0+062,35	21,90
8	k0+064,50	25,77
9	k0+083,85	33,36
10	k0+092,45	23,78
11	k0+098,90	20,22
12	k0+105,35	44,61
13	k0+107,50	29,21
14	k0+120,40	32,76
15	k0+126,85	29,26
16	k0+129,00	24,73
17	k0+135,45	33,78
18	k0+141,90	35,25
19	k0+148,35	25,92

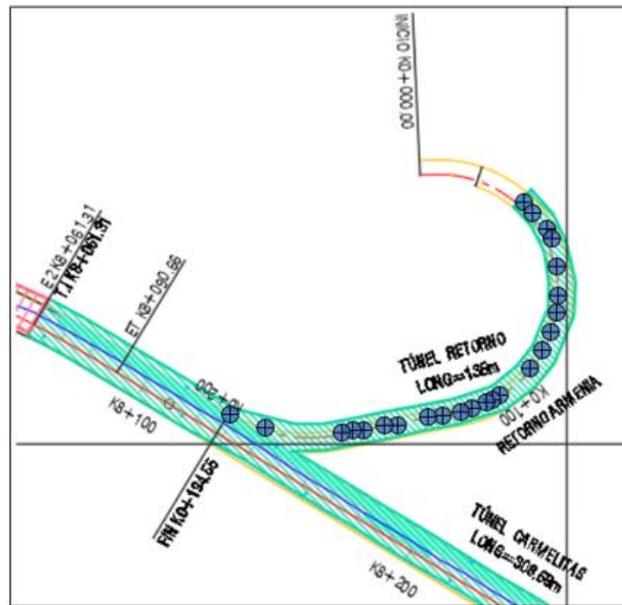
Ilustración 38: Localización espesores de concreto lanzado menores al diseño - Túnel Retorno Carmelitas.

En las perforaciones realizadas al concreto lanzado del presoporte se identificaron zonas con espesores inferiores a los mínimos. La ubicación esquemática de las zonas con dichos problemas de resistencias, se presenta a continuación.

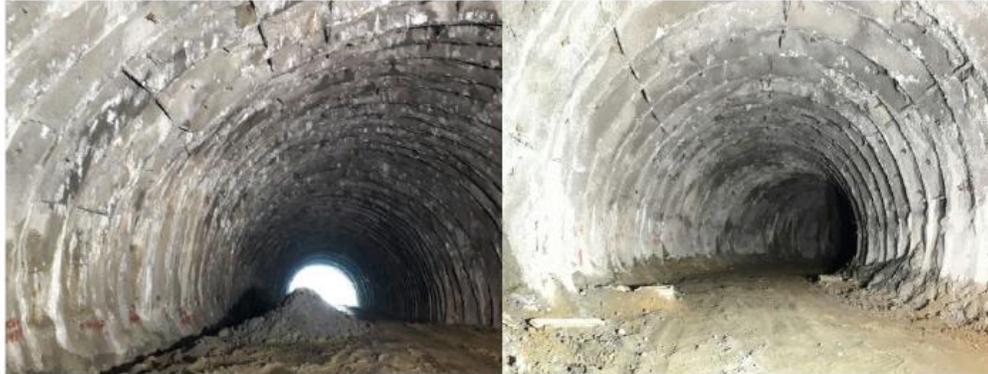
En algunas zonas los arcos HEB-160 no se encuentran totalmente cubiertos por el concreto lanzado.

Fotografía 241: Arcos descubiertos Túnel Retorno.

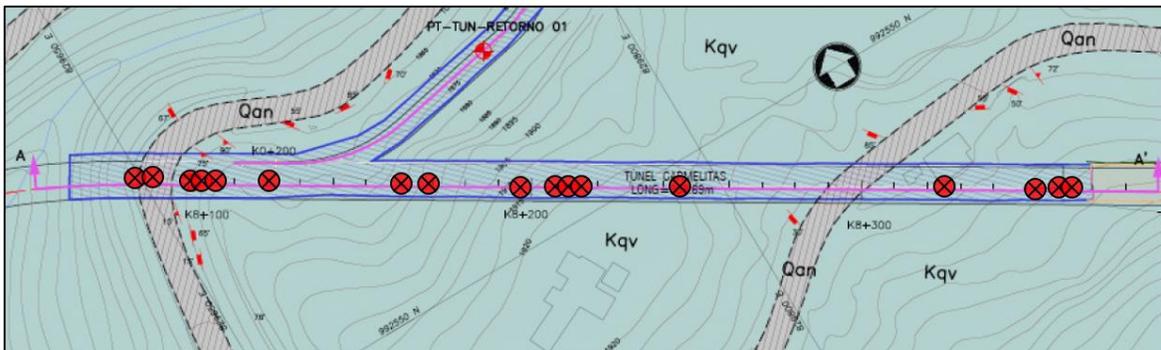
Ilustración 39: Ensayos Resistencia a la compresión - Túnel Carmelitas.

Se identificaron problemas de calidad en concreto lanzado del presoporte para distintas zonas en las que, los núcleos de concreto extraídos, no cumplieron con la resistencia a la compresión simple (28 MPa). La ubicación esquemática de las zonas con dichos problemas de resistencia se presenta a continuación. (INGETEC, Informe Técnico Túnel Corto Carmelitas - CLL-INF-025-18 R2, 2018).

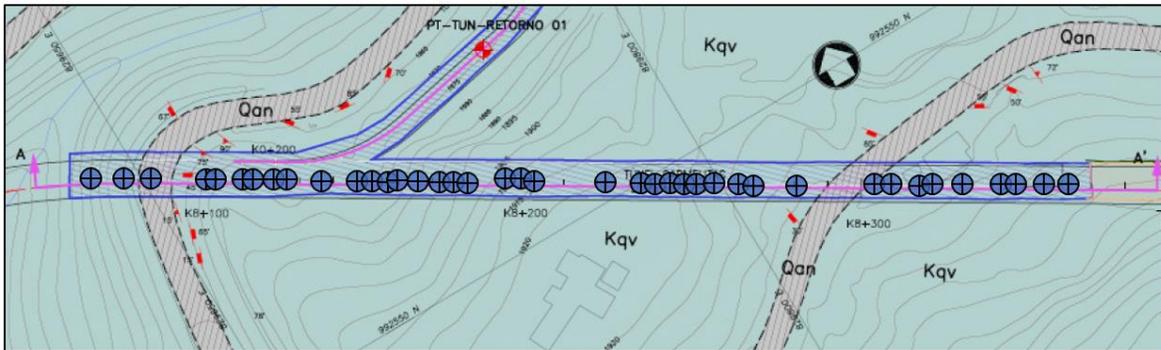
Ilustración 40: Localización espesores de concreto lanzado menores al diseño -Túnel Carmelitas

En las perforaciones realizadas al concreto lanzado del presoporte se identificaron zonas con espesores inferiores a los mínimos. La ubicación esquemática de las zonas con dichos problemas de resistencias, se presenta a continuación.

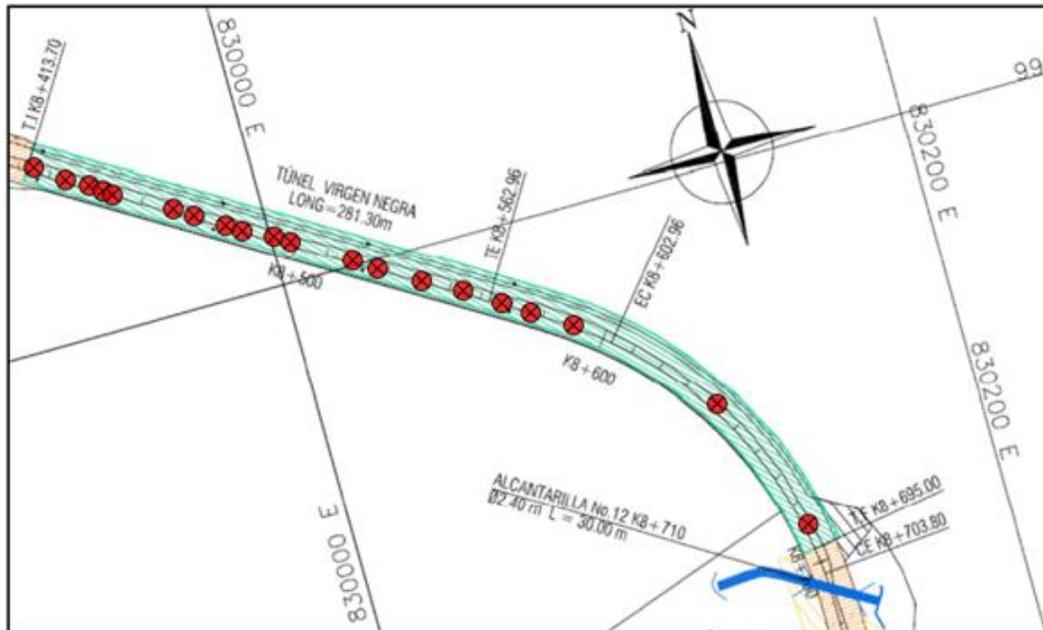
Ilustración 41: Ensayos Resistencia a la compresión - Túnel Virgen Negra.

Se identificaron problemas de calidad en concreto lanzado del presoporte para distintas zonas en las que, los núcleos de concreto extraídos, no cumplieron con la resistencia a la compresión simple (28 MPa). La ubicación esquemática de las zonas con dichos problemas de resistencia se presenta a continuación. (INGETEC, Informe Técnico Túnel Corto Virgen Negra - CLL-INF-041-18 R2, 2018).

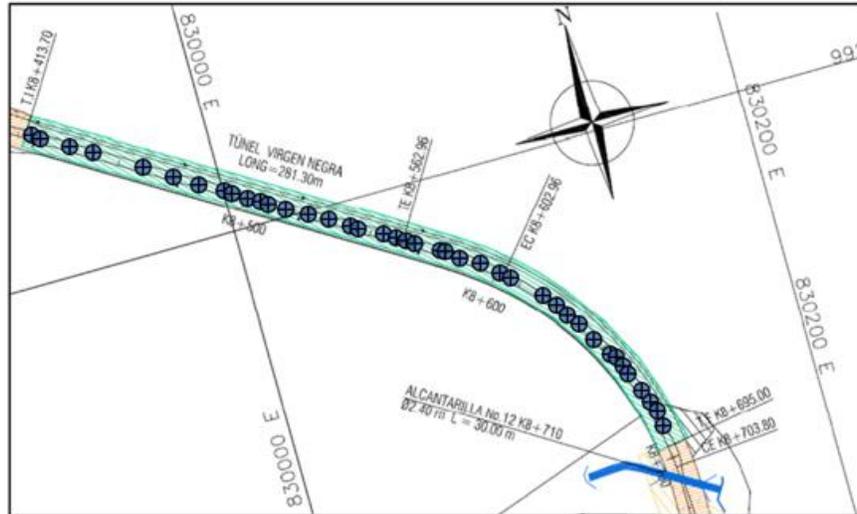
Ilustración 42: Localización espesores de concreto lanzado menores al diseño -Túnel Virgen Negra.

En las perforaciones realizadas al concreto lanzado del presoporte se identificaron zonas con espesores inferiores a los mínimos. La ubicación esquemática de las zonas con dichos problemas de resistencias, se presenta a continuación.

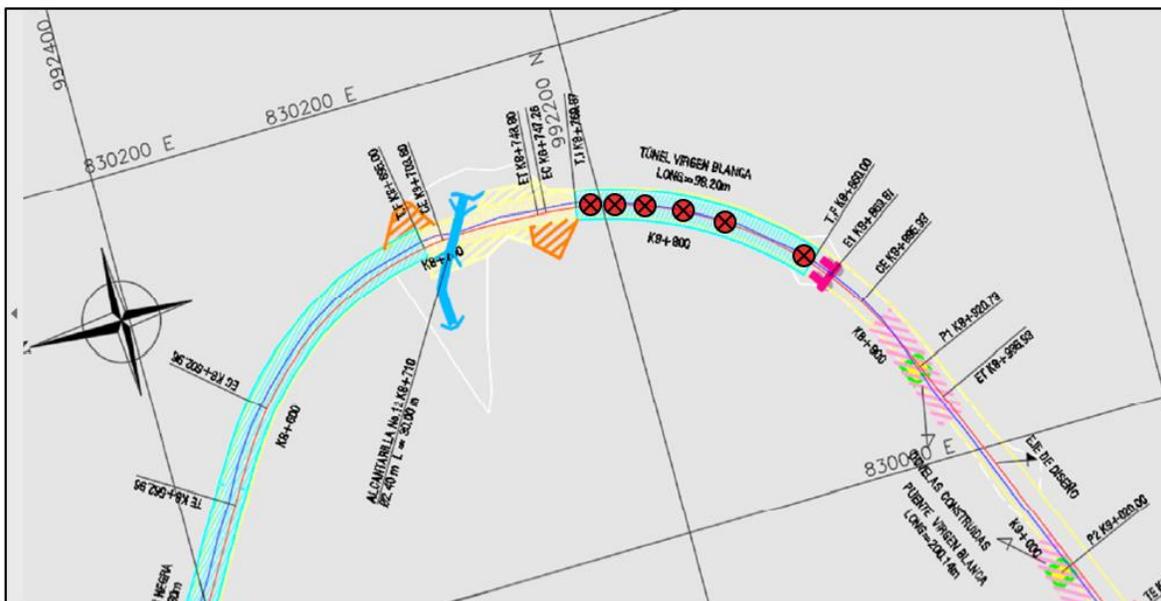
Ilustración 43: Ensayos Resistencia a la compresión - Túnel Virgen Blanca.

Se identificaron problemas de calidad en concreto lanzado del presoporte para distintas zonas en las que, los núcleos de concreto extraídos, no cumplieron con la resistencia a la compresión simple (28 MPa). La ubicación esquemática de las zonas con dichos problemas de resistencia se presenta a continuación. (INGETEC, Informe Técnico Túnel Corto Virgen Blanca - CLL-INF-042-18 R2, 2018).

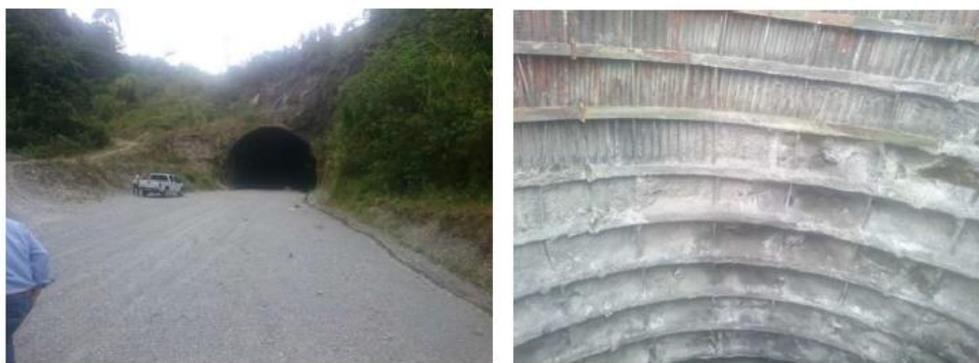
- Se identifican defectos en la membrana Imperlex debido a que fue instalada sin la apropiada regularización del Túnel.
- Los arcos HEB 100 y 160 no están completamente cubiertos por el concreto lanzado.

Fotografía 244: Arcos HEB 100 y 160 – Túnel Virgen Blanca.

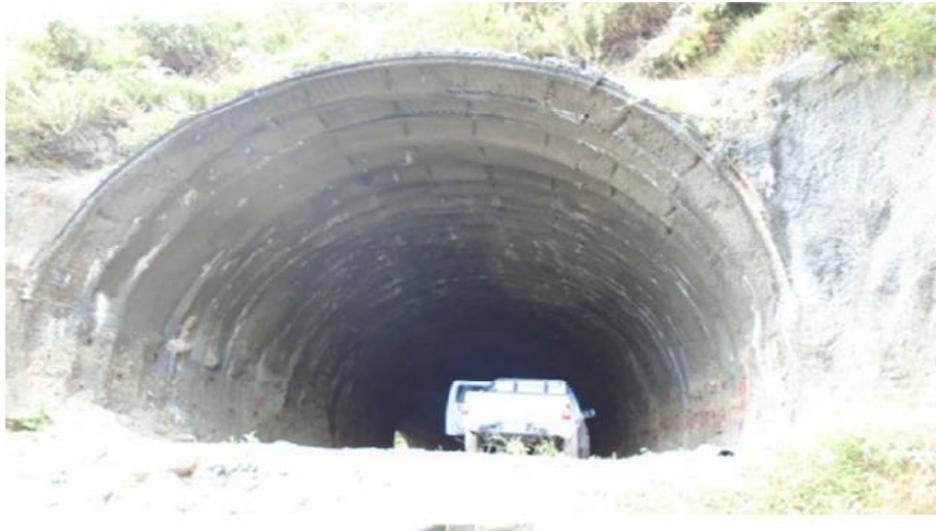
- Hay bajos espesores en el aportalamiento del talud derecho.

Fotografía 245: Aportalamiento del talud derecho - Túnel Virgen Blanca.

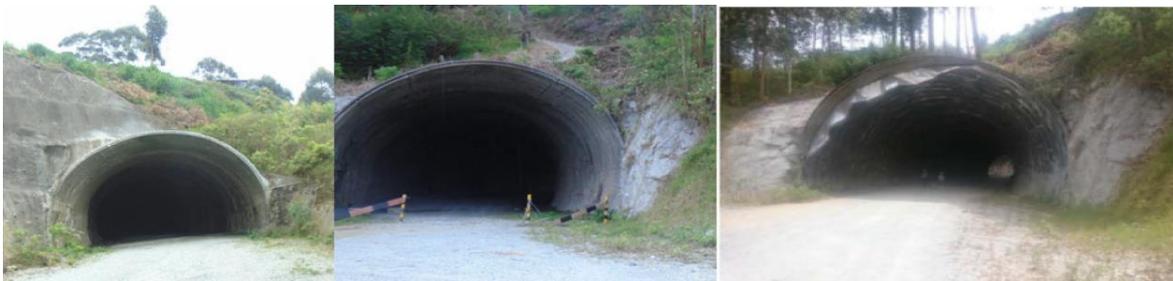
En la siguiente fotografía, se observa el soporte instalado en el túnel RCN. En algunas zonas, los arcos HEB-160 no se encuentran totalmente cubiertos por el concreto lanzado.

Fotografía 246: Soporte instalado en el túnel RCN (22/10/2017)

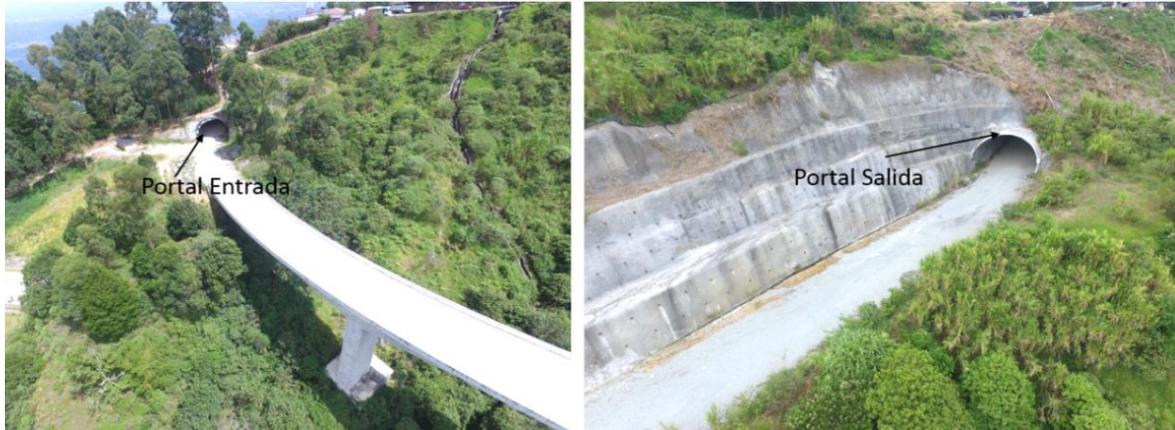
En la entrada de los portales se encuentran túneles falsos temporales dejados, los cuales están compuestos por arcos metálicos y una capa de concreto lanzado del orden de 0,15 a 0,20 m de espesor. Estas estructuras temporales deberán ser remplazadas por túneles falsos propuestos, dado que estos no cumplieron con los requisitos mínimos de diseño y bajas espesores, ver en la siguiente fotografía.

Fotografía 247: Portales del Túnel RCN (22/10/2017)

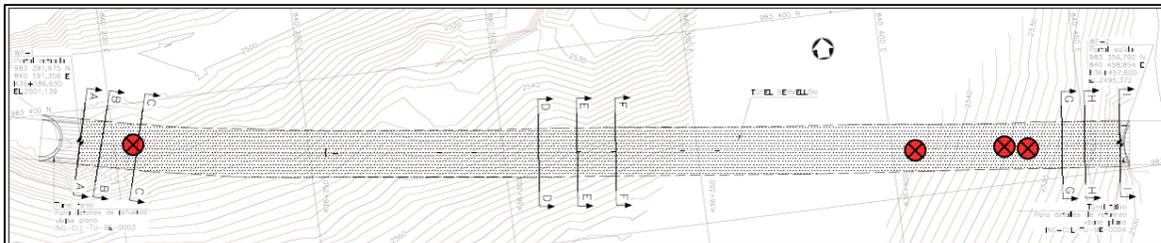
Ilustración 47: Ensayos Resistencia a la compresión - Túnel Bermellón.

Se identificaron problemas de calidad en concreto lanzado del presoporte para distintas zonas en las que, los núcleos de concreto extraídos, no cumplieron con la resistencia a la compresión simple (28 MPa). La ubicación esquemática de las zonas con dichos problemas de resistencia se presenta a continuación. (INGETEC, Informe Técnico Túnel Corto Bermellón - CLL-INF-057-18 R2, 2018).

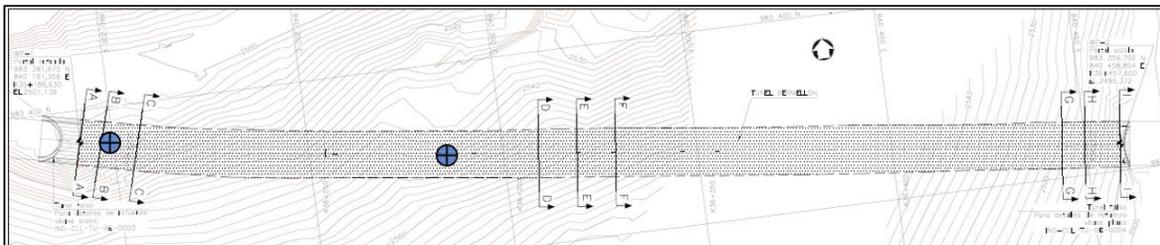
Ilustración 48: Localización espesores de concreto lanzado menores al diseño -Túnel Bermellón.

En las perforaciones realizadas al concreto lanzado del presoporte se identificaron zonas con espesores inferiores a los mínimos. La ubicación esquemática de las zonas con dichos problemas de resistencias, se presenta a continuación.

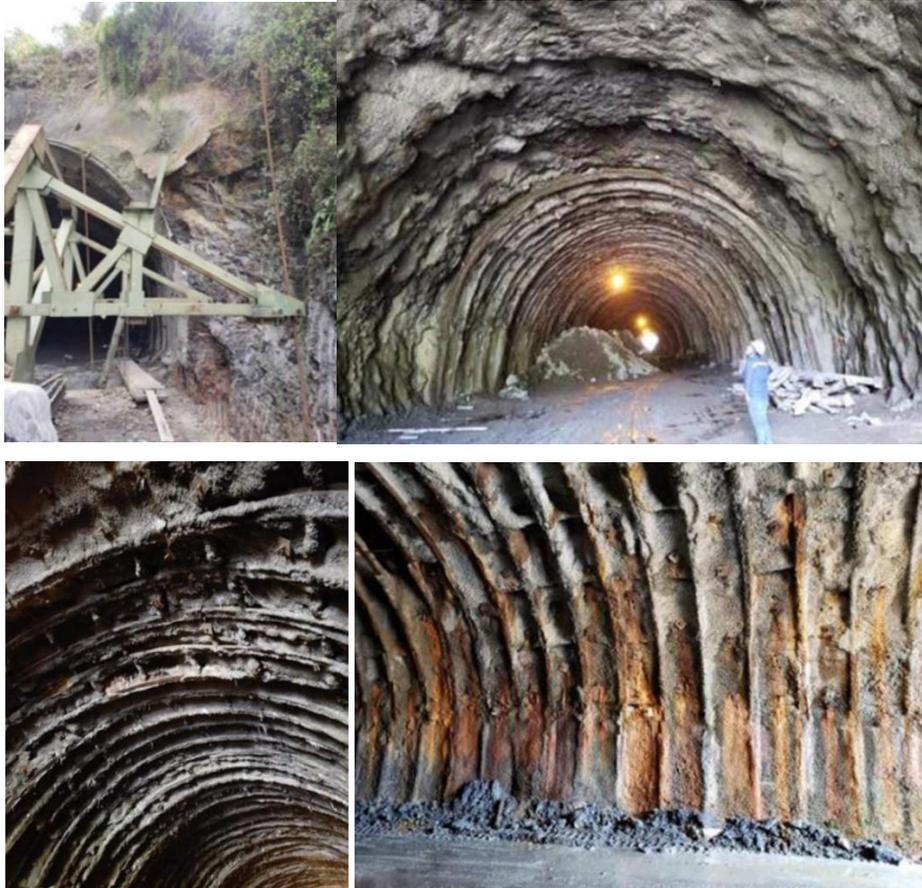
En el portal de salida se evidencian desprendimientos de concreto lanzado, rocas en la parte izquierda del talud frontal, secciones irregulares, arcos desalineados y bajos espesores de concreto lanzado.

Fotografía 248: Arcos desalineados, bajos espesores de concreto lanzado, secciones irregulares, huecos detrás de los arcos y concreto lanzado.

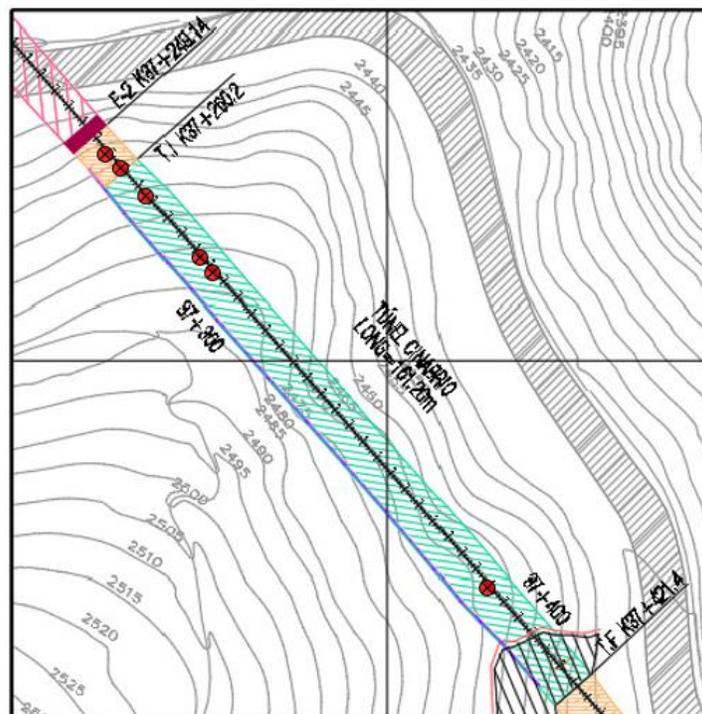
Ilustración 49: Ensayos Resistencia a la compresión - Túnel Cinabrio I.

Se identificaron problemas de calidad en concreto lanzado del presoporte para distintas zonas en las que, los núcleos de concreto extraídos, no cumplieron con la resistencia a la compresión simple (28 MPa). La ubicación esquemática de las zonas con dichos problemas de resistencia se presenta a continuación. (INGETEC, Informe Técnico Túnel Corto Cinabrio I - CLL-INF-050-18 R2, 2018).

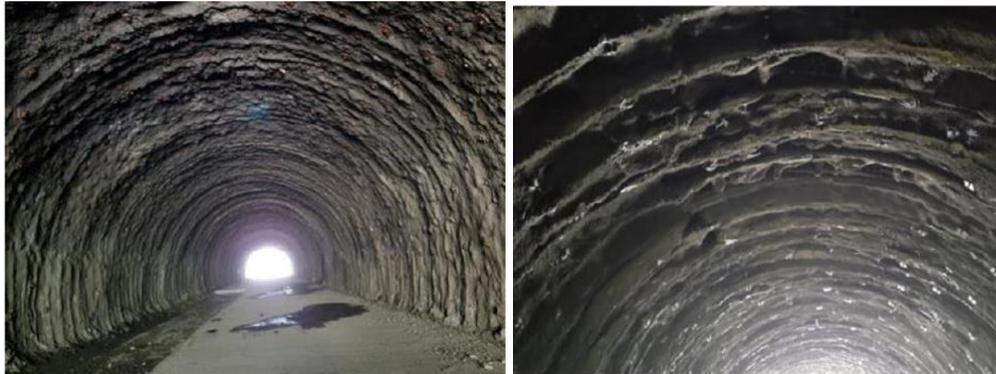
Dentro del Túnel de Cinabrio se tienen microfisuras, arcos expuestos y huecos.

Fotografía 249: Vacíos e irregularidades en el concreto lanzado. Bajos espesores e irregularidades.

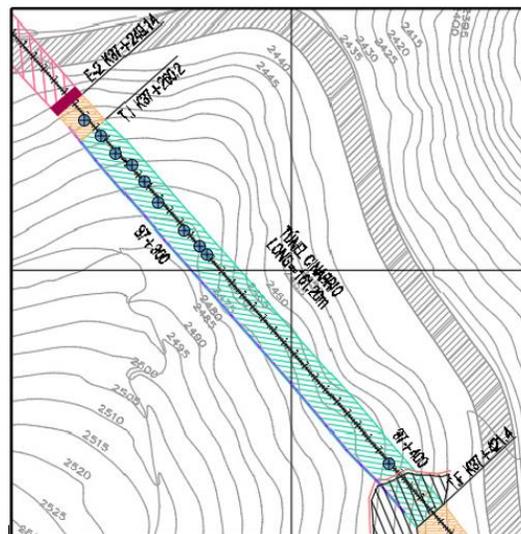
Ilustración 50: Localización espesores de concreto lanzado menores al diseño -Túnel Cinabrio I.

En las perforaciones realizadas al concreto lanzado del presoporte se identificaron zonas con espesores inferiores a los mínimos. La ubicación esquemática de las zonas con dichos problemas de resistencias, se presenta a continuación.

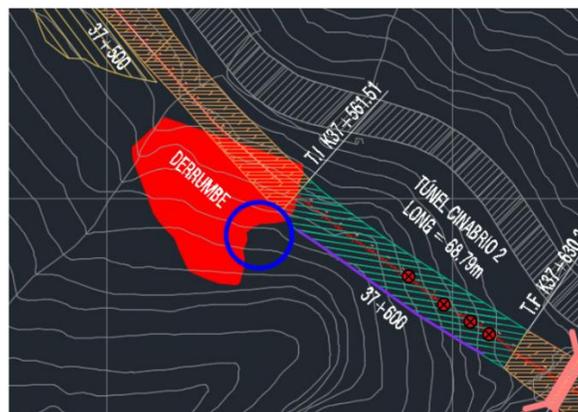
Ilustración 51: Ensayos Resistencia a la compresión - Túnel Cinabrio II.

Se identificaron problemas de calidad en concreto lanzado del presoporte para distintas zonas en las que, los núcleos de concreto extraídos, no cumplieron con la resistencia a la compresión simple (28 MPa). La ubicación esquemática de las zonas con dichos problemas de resistencia se presenta a continuación. (INGETEC, Informe Técnico Túnel Corto Cinabrio 2 - CLL-INF-097-18 R2, 2018).

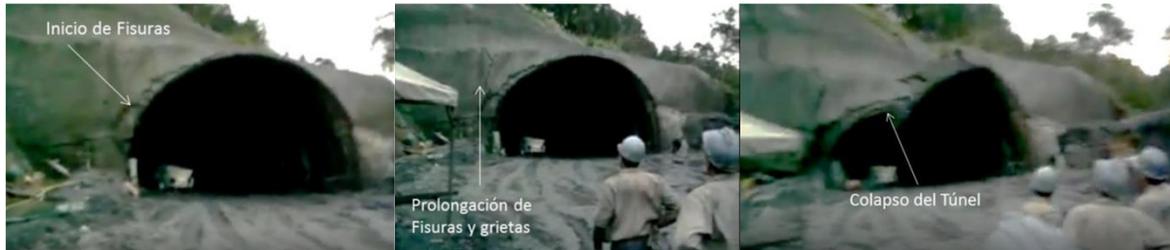
Tratamiento inadecuado en el portal lo que ocasionó el colapso del mismo, y manejo inadecuado de las aguas superficiales del túnel en la zona del aportalamiento.

Fotografía 250: Evolución del colapso del túnel.

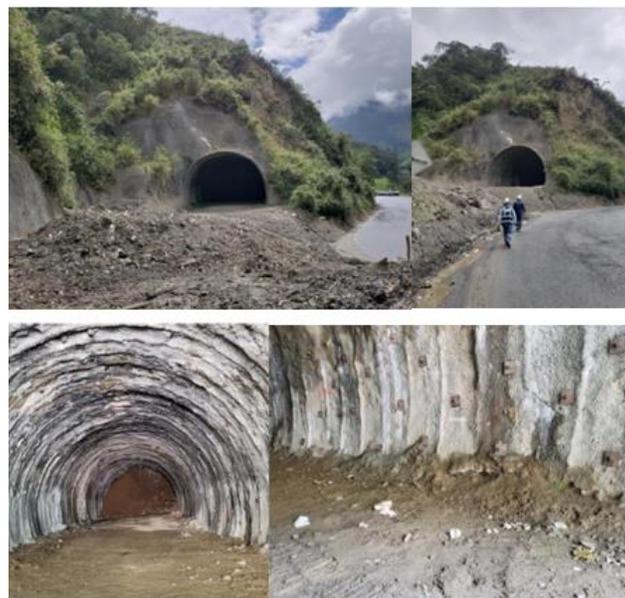
En el túnel se tiene falta de apoyo de los arcos sobre el piso y secciones irregulares. Tratamiento geotécnico inadecuado en el portal de salida, esto se evidencia por la presencia de caída de rocas en el apertalamiento del túnel.

Fotografía 251: Secciones irregulares, falta de apoyo arcos.

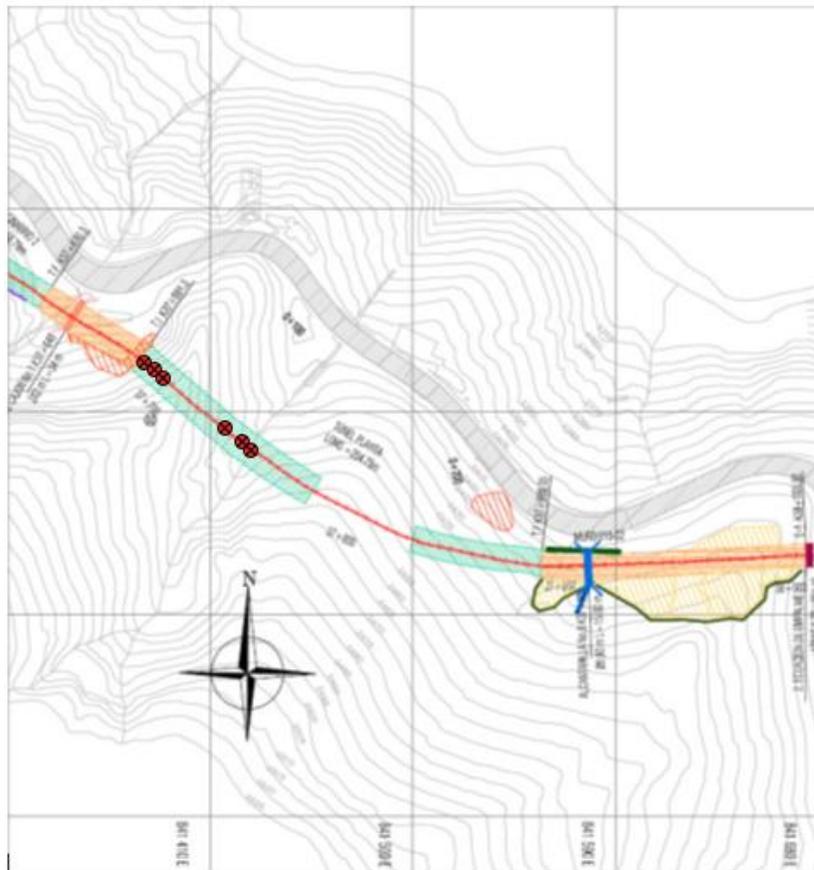
compresión simple (28 MPa). La ubicación esquemática de las zonas con dichos problemas de resistencia se presenta a continuación. (INGETEC, Informe Técnico Túnel Corto Playita - CLL-INF-077-18 R3, 2018).

Ilustración 53: Ensayos Resistencia a la compresión - Túnel Playita.

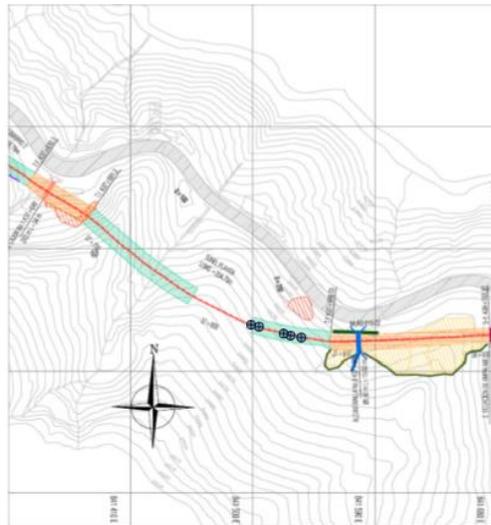
En las perforaciones realizadas al concreto lanzado del presoporte se identificaron zonas con espesores inferiores a los mínimos. La ubicación esquemática de las zonas con dichos problemas de resistencias, se presenta a continuación.

Ilustración 54: Localización espesores de concreto lanzado menores al diseño -Túnel Playita.

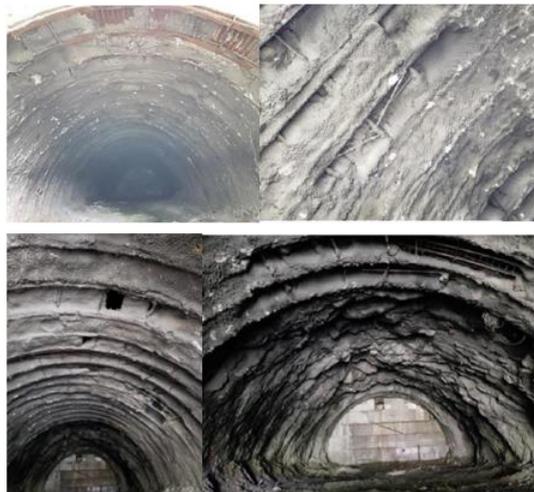
El túnel presenta bajos espesores de concreto lanzado, secciones irregulares de excavación, huecos en el concreto y arcos en el aire.

Fotografía 253: Bajos espesores en el concreto lanzado, arcos a la vista y al aire, huecos detrás del concreto y secciones irregulares.

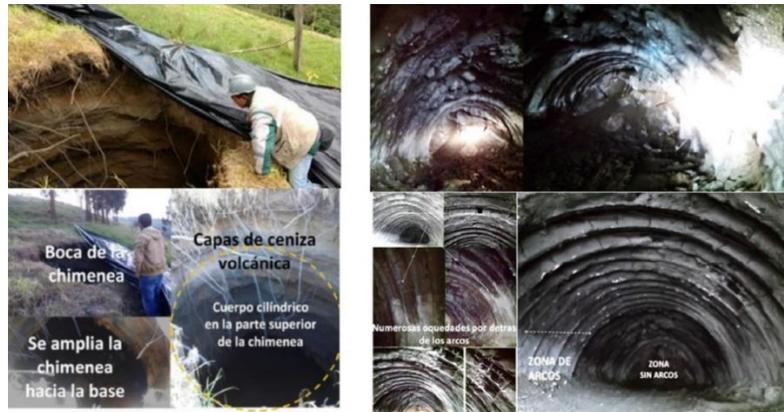
A continuación, se muestran detalles de las Chimeneas tanto en superficie como en el interno del túnel, esta no tuvo una solución adecuada a momento de la ejecución de las obras.

Fotografía 254: Detalles en chimenea y derrumbe dentro del Túnel Perales

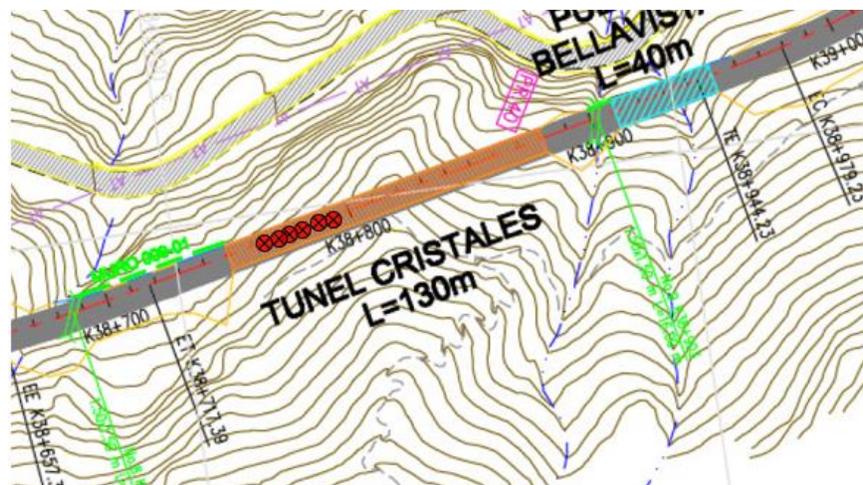
Se identificaron problemas de calidad en concreto lanzado del presoporte para distintas zonas en las que, los núcleos de concreto extraídos, no cumplieron con la resistencia a la compresión simple (28 MPa). La ubicación esquemática de las zonas con dichos problemas de resistencia se presenta a continuación. (INGETEC, Informe Técnico Túnel Corto Cristales - CLL-INF-075-18 R2, 2018).

Ilustración 57: Ensayos Resistencia a la compresión - Túnel Cristales.

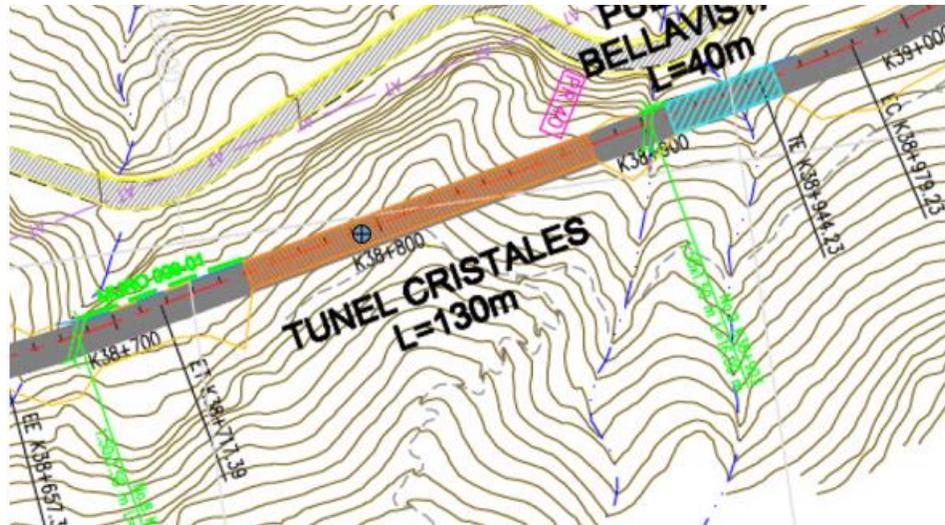
Ilustración 58: Localización espesores de concreto lanzado menores al diseño - Túnel Cristales.

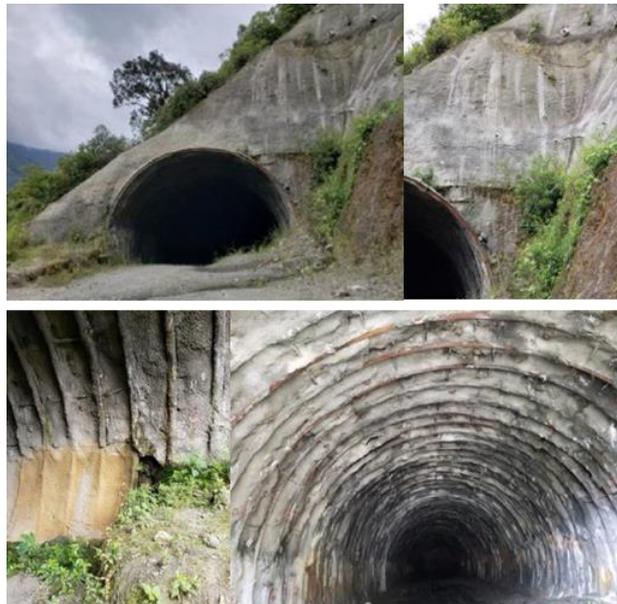
En el portal de entrada del túnel hay grietas y falta de protección del talud derecho. Además, se observa falta de huecos de drenaje y obras de drenaje en el portal. En la zona del emboquillé del túnel se observan humedades, presencia de vegetación y bajos espesores de concreto lanzado. A lo largo de túnel existen infiltraciones de agua, humedades, bajos espesores, secciones irregulares y ausencia de huecos de drenaje.

Fotografía 255: Portal de entrada con Grietas, bajos espesores de concreto lanzado, falta de apoyo de los arcos, secciones irregulares

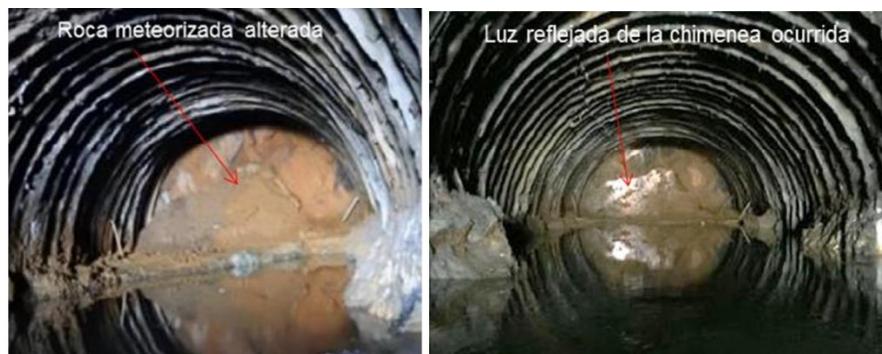
Se presentó una inestabilidad dentro del túnel justo antes del frontón, formando una falla de tipo chimenea, por no tener una solución adecuada en el aportalamiento del túnel.

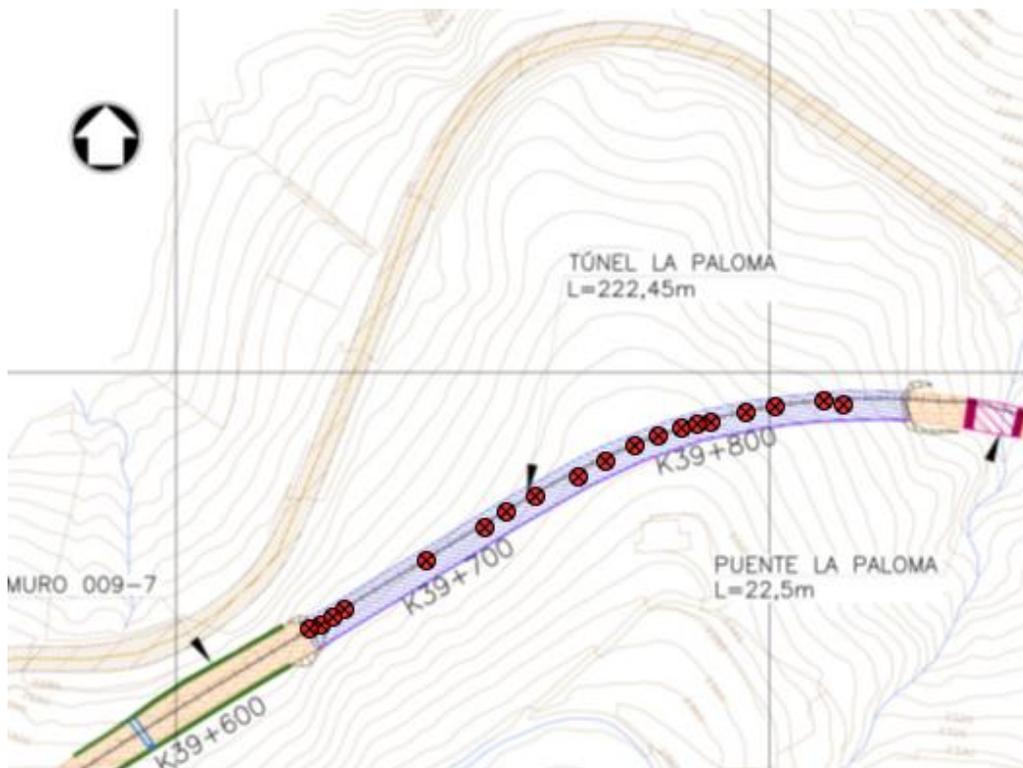
Se identificaron problemas de calidad en concreto lanzado del presoporte para distintas zonas en las que, los núcleos de concreto extraídos, no cumplieron con la resistencia a la compresión simple (28 MPa). La ubicación esquemática de las zonas con dichos problemas de resistencia se presenta a continuación. (INGETEC, Informe Técnico Túnel Corto La Paloma - CLL-INF-038-18 R2, 2018).

Ilustración 59: Ensayos Resistencia a la compresión - Túnel La Paloma.

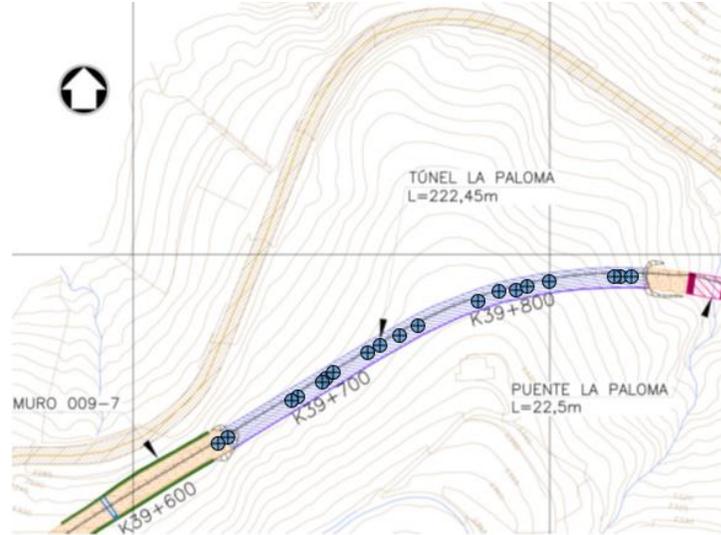
En las perforaciones realizadas al concreto lanzado del presoporte se identificaron zonas con espesores inferiores a los mínimos. La ubicación esquemática de las zonas con dichos problemas de resistencias, se presenta a continuación.

Ilustración 60: Localización espesores de concreto lanzado menores al diseño -Túnel La Paloma.

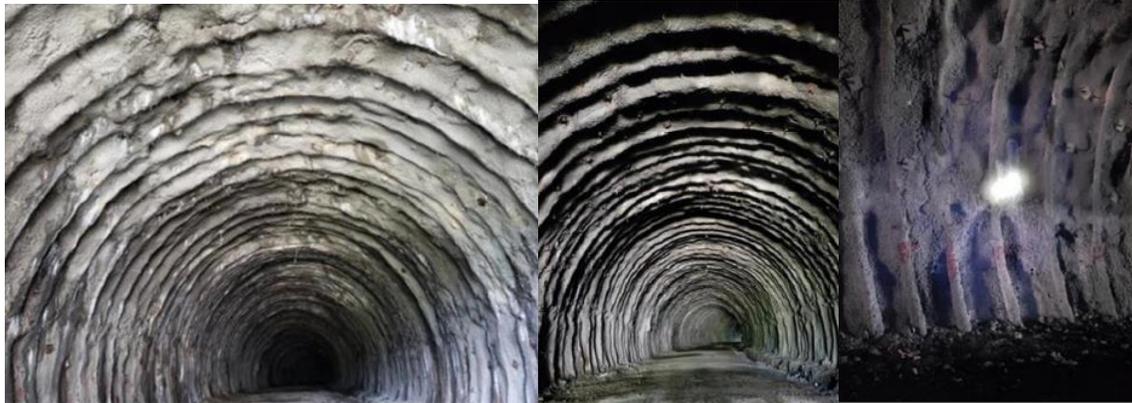
En la boca del portal del túnel hay fisuras en el concreto lanzado, se observó secciones irregulares del túnel y bajos espesores de concreto lanzado entre arcos. Sobre el costado derecho se observa que los arcos no han llegado a la sub rasante de excavación.

Fotografía 257: Secciones irregulares, bajos espesores de concreto lanzado y recubrimiento entre arcos.

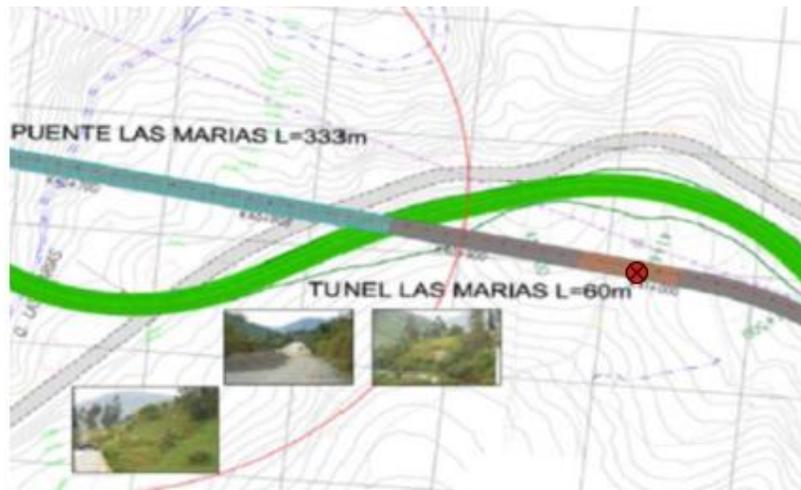
Se identificaron problemas de calidad en concreto lanzado del presoporte para distintas zonas en las que, los núcleos de concreto extraídos, no cumplieron con la resistencia a la compresión simple (28 MPa). La ubicación esquemática de las zonas con dichos problemas de resistencia se presenta a continuación. (INGETEC, Informe Técnico Túnel Corto Las Marías - CLL-INF-061-18 R2, 2018).

Ilustración 61: Ensayos Resistencia a la compresión - Túnel Las Marías.

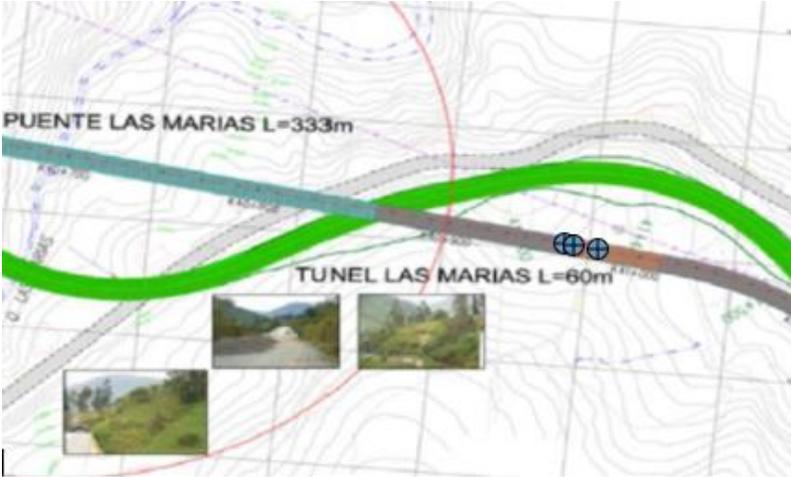
En las perforaciones realizadas al concreto lanzado del presoporte se identificaron zonas con espesores inferiores a los mínimos. La ubicación esquemática de las zonas con dichos problemas de resistencias, se presenta a continuación.

Ilustración 62: Localización espesores de concreto lanzado menores al diseño -Túnel Las Marías.
