INFORME DIAGNOSTICO ACERCA DE LA CALIDAD DE LAS OBRAS
RECIBIDAS PARA LA EJECUCIÓN EL CONTRATO 806

CONTRATO DE INTERVENTORÍA No. 853 – 2017

CONTRATO DE OBRA No. 806 – 2017

Objeto: Interventoría Para La Terminación Del Túnel De La Línea Y Segunda Calzada Calarcá – Cajamarca – Proyecto Cruce Túnel De La Cordillera Central.

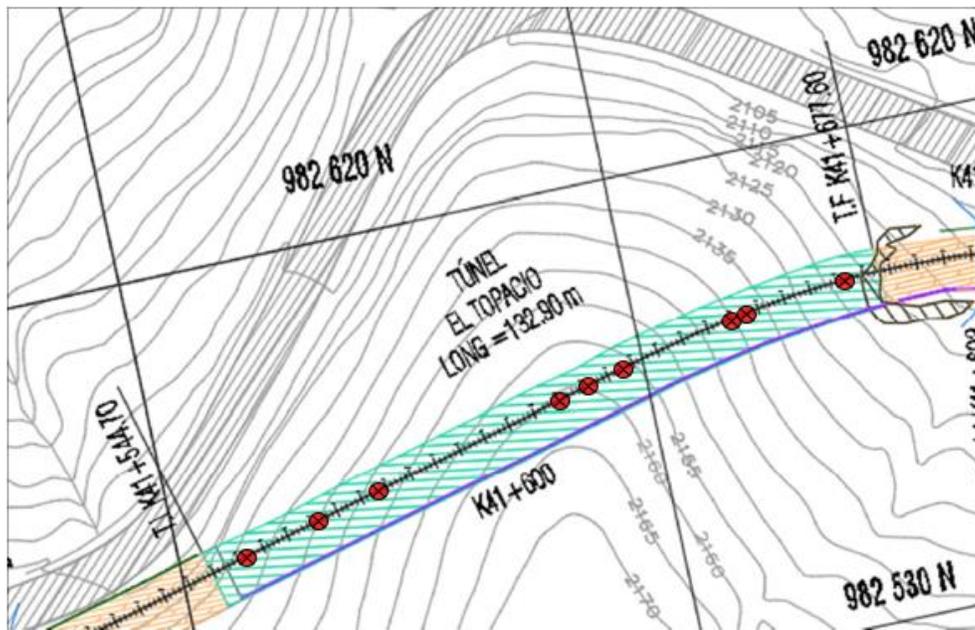
Se identificaron problemas de calidad en concreto lanzado del presoporte para distintas zonas en las que, los núcleos de concreto extraídos, no cumplieron con la resistencia a la compresión simple (28 MPa). La ubicación esquemática de las zonas con dichos problemas de resistencia se presenta a continuación. (INGETEC, Informe Técnico Túnel Corto Topacio - CLL-INF-058-18 R2, 2018).

Ilustración 63: Ensayos Resistencia a la compresión - Túnel Topacio.

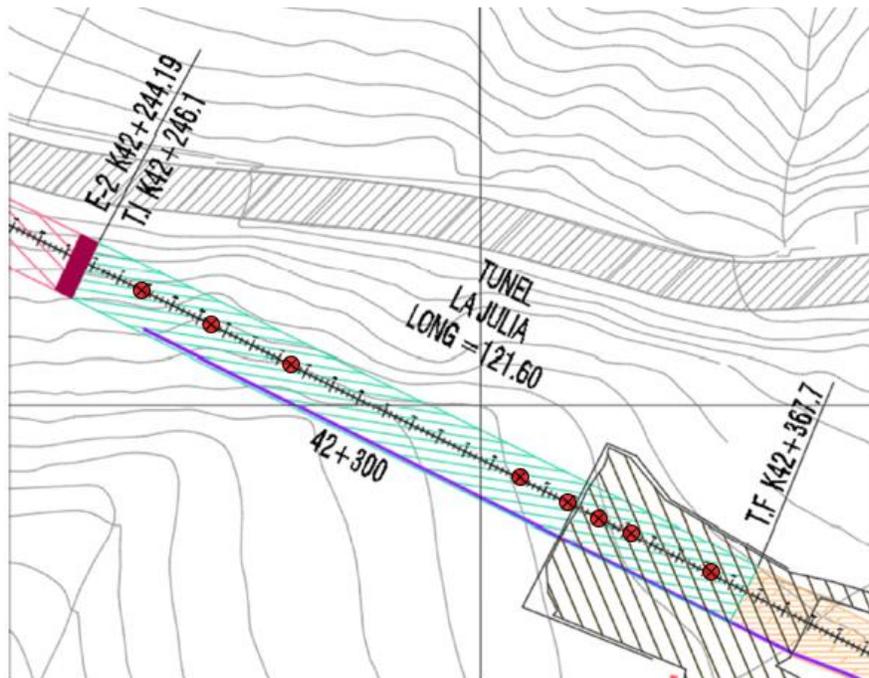
Se identificaron problemas de calidad en concreto lanzado del presoporte para distintas zonas en las que, los núcleos de concreto extraídos, no cumplieron con la resistencia a la compresión simple (28 MPa). La ubicación esquemática de las zonas con dichos problemas de resistencia se presenta a continuación. (INGETEC, Informe Técnico Túnel Corto La Julia - CLL-INF-063-18 R1, 2018).

Ilustración 64: Ensayos Resistencia a la compresión - Túnel La Julia.

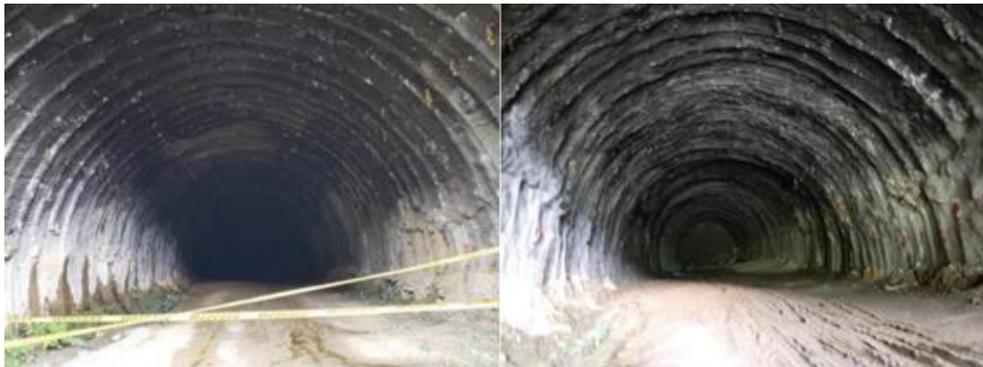
En la entrada del túnel hacen falta cunetas de coronación y manejo de aguas de escorrentía superficial. Se observa arcos sin apoyo completo con el piso, además de secciones irregulares y bajos espesores de concreto cubriendo arcos, también se observa secciones irregulares y la pata del derrumbe en el fondo.

Fotografía 260: Arcos sin apoyo y secciones irregulares.

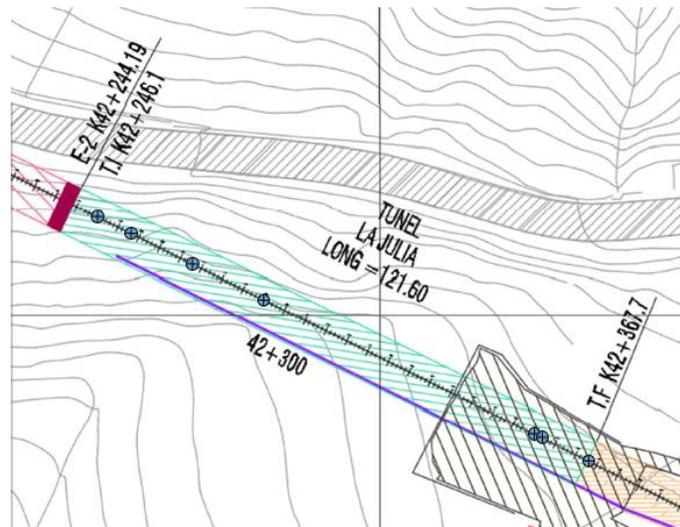
En las perforaciones realizadas al concreto lanzado del presoporte se identificaron zonas con espesores inferiores a los mínimos. La ubicación esquemática de las zonas con dichos problemas de resistencias, se presenta a continuación.

Ilustración 65: Localización espesores de concreto lanzado menores al diseño -Túnel La Julia.

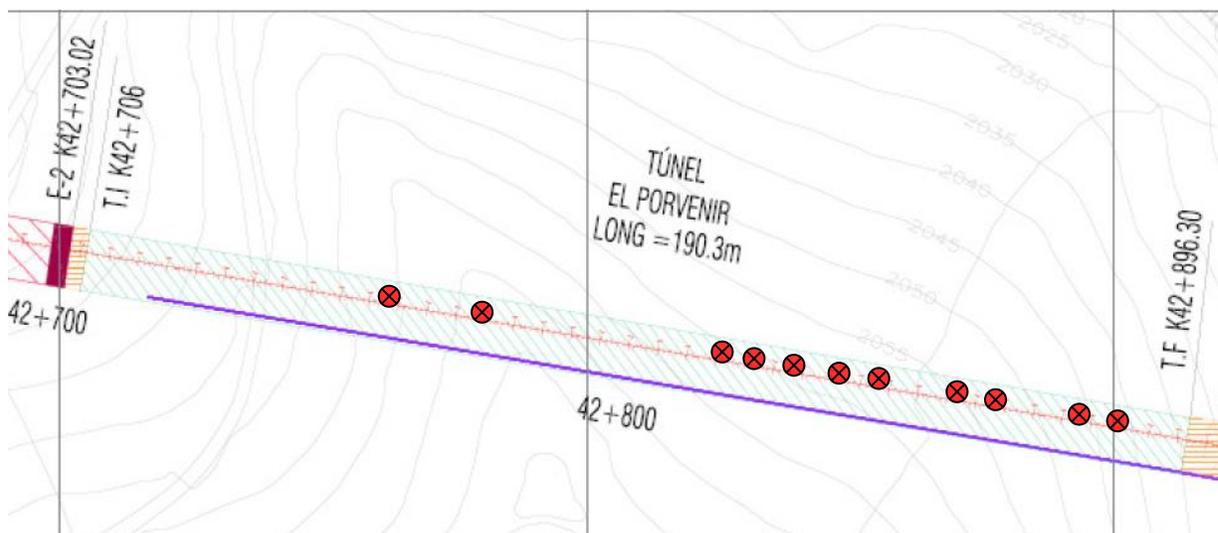
Ilustración 66: Ensayos Resistencia a la compresión - Túnel Porvenir.

Se identificaron problemas de calidad en concreto lanzado del presoporte para distintas zonas en las que, los núcleos de concreto extraídos, no cumplieron con la resistencia a la compresión simple (28 MPa). La ubicación esquemática de las zonas con dichos problemas de resistencia se presenta a continuación. (INGETEC, Informe Técnico Túnel Corto Porvenir - CLL-INF-062-18 R2, 2018).

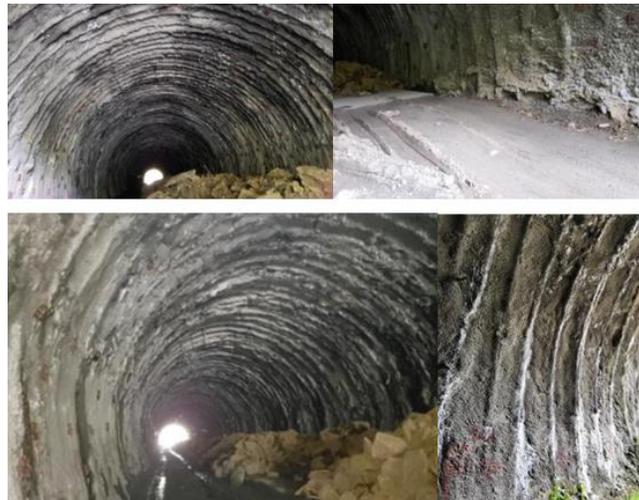
Se evidenció zonas húmedas del concreto lanzado y falta de apoyo de los arcos metálicos contra el piso. Además, se observan secciones irregulares no circulares, arcos sin recubrimiento de concreto lanzado a igual que zonas con infiltraciones y humedades. No se observan cunetas para manejo de aguas de escorrentía superficial.

Fotografía 261: Zonas húmedas y falta de apoyo de los arcos en el piso, irregulares no circulares y bajos espesores de concreto.

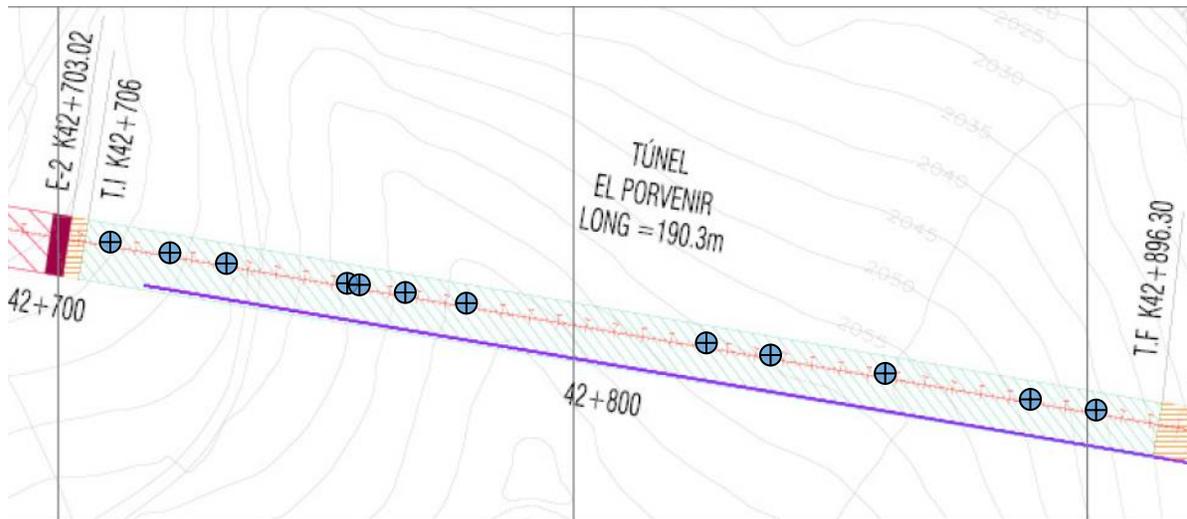
Ilustración 68: Localización espesores de concreto lanzado menores al diseño -Túnel Porvenir.

En las perforaciones realizadas al concreto lanzado del presoporte se identificaron zonas con espesores inferiores a los mínimos. La ubicación esquemática de las zonas con dichos problemas de resistencias, se presenta a continuación.

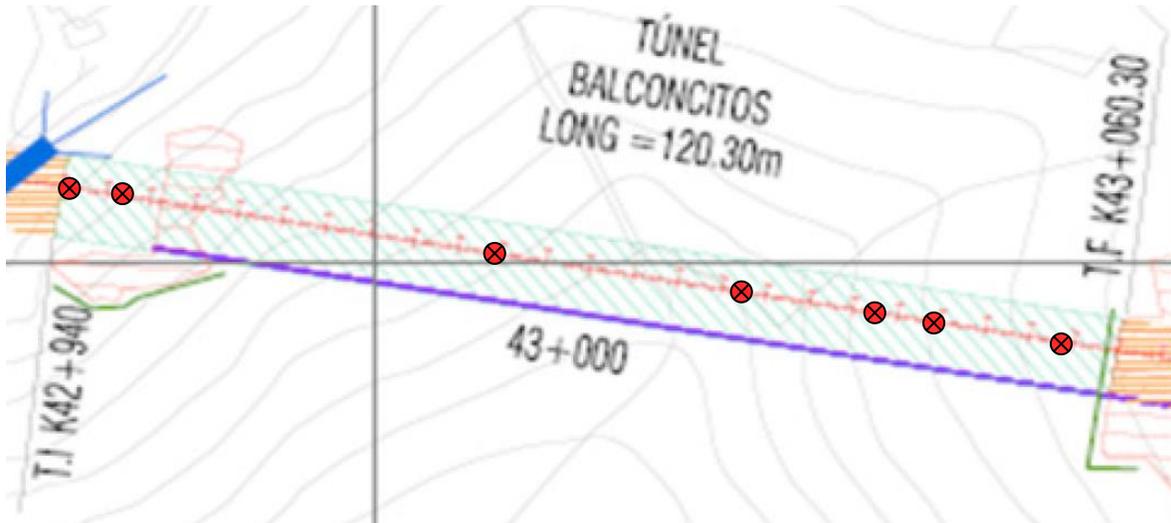
Ilustración 69: Ensayos Resistencia a la compresión - Túnel Balconcitos.

de resistencia se presenta a continuación. (INGETEC, Informe Técnico Túnel Corto Balconcitos - CLL-INF-059-18 R1, 2018).

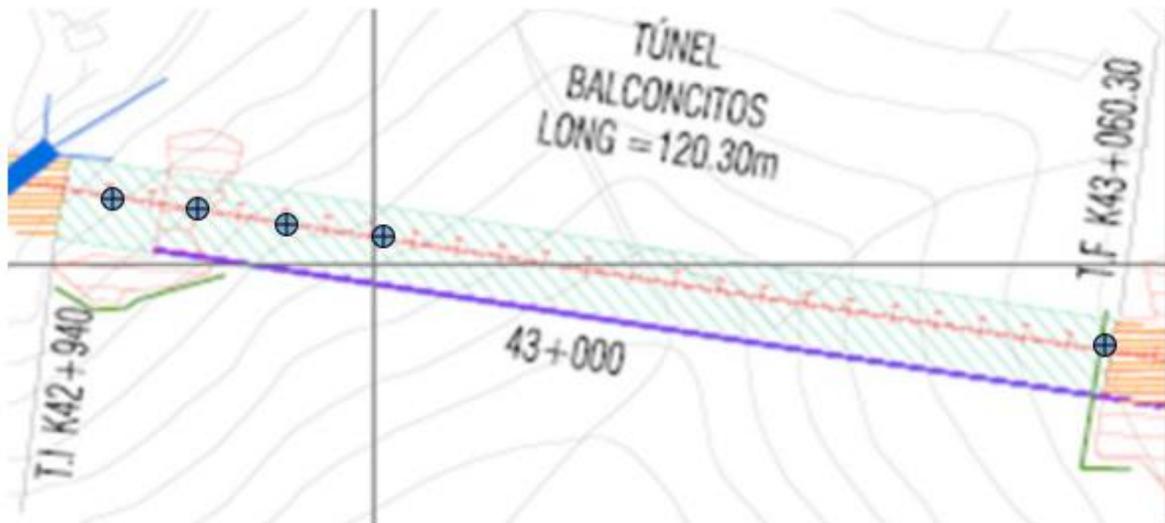
Ilustración 70: Localización espesores de concreto lanzado menores al diseño -Túnel Balconcitos.

En las perforaciones realizadas al concreto lanzado del presoporte se identificaron zonas con espesores inferiores a los mínimos. La ubicación esquemática de las zonas con dichos problemas de resistencias, se presenta a continuación.

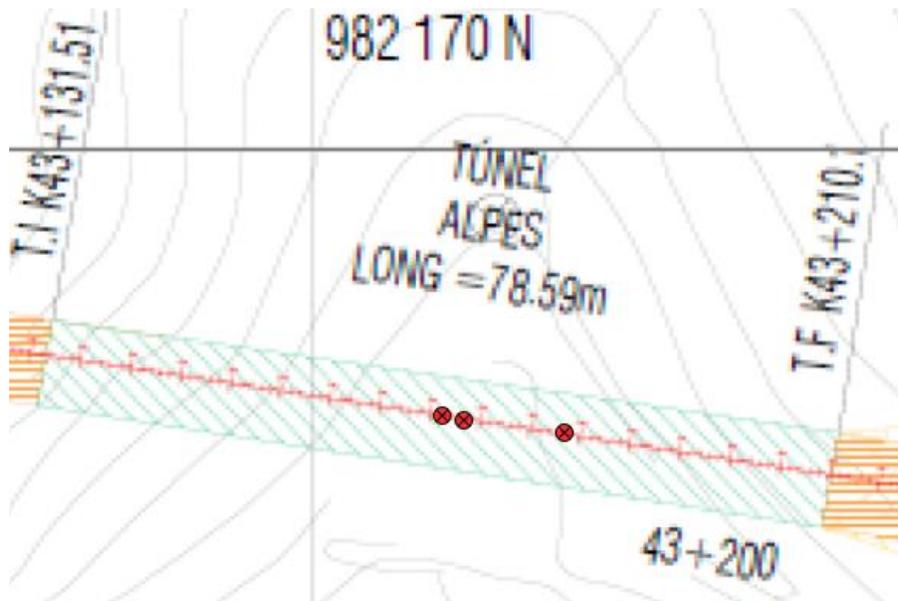
Ilustración 71: Ensayos Resistencia a la compresión - Túnel Los Alpes.

Se identificaron problemas de calidad en concreto lanzado del presoporte para distintas zonas en las que, los núcleos de concreto extraídos, no cumplieron con la resistencia a la compresión simple (28 MPa). La ubicación esquemática de las zonas con dichos problemas de resistencia se presenta a continuación. (INGETEC, Informe Técnico Túnel Corto Los Alpes - CLL-INF-049-18 R1, 2018).

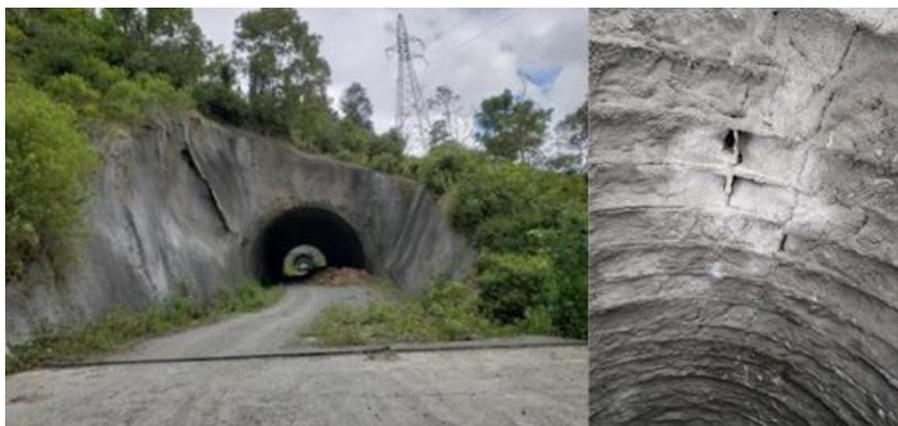
Se evidencia falta de huecos de drenaje y/o lagrimales en las superficies de taludes cubiertas con concreto lanzado. En el túnel y hacia la bóveda hay vacíos detrás del concreto lanzado colocado.

Fotografía 263: Taludes sin huecos de drenaje ni lagrimales, huecos en el concreto lanzado.

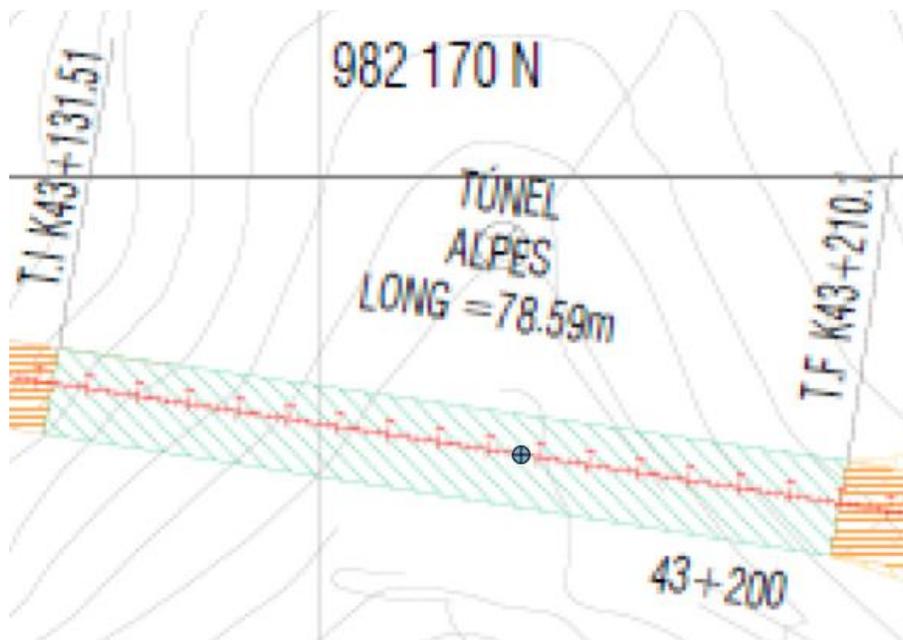
Ilustración 72: Localización espesores de concreto lanzado menores al diseño -Túnel Los Alpes.

En las perforaciones realizadas al concreto lanzado del presoporte se identificaron zonas con espesores inferiores a los mínimos. La ubicación esquemática de las zonas con dichos problemas de resistencias, se presenta a continuación.

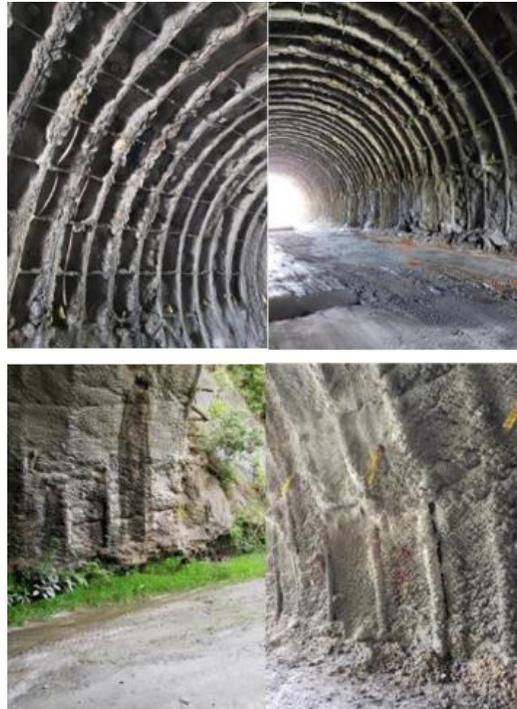
Fotografía 265: Arcos metálicos a la vista y con bajo recubrimiento de concreto lanzado, presencia de humedad en las paredes, vacíos detrás de arcos y falta de apoyo en el piso, zonas húmedas.

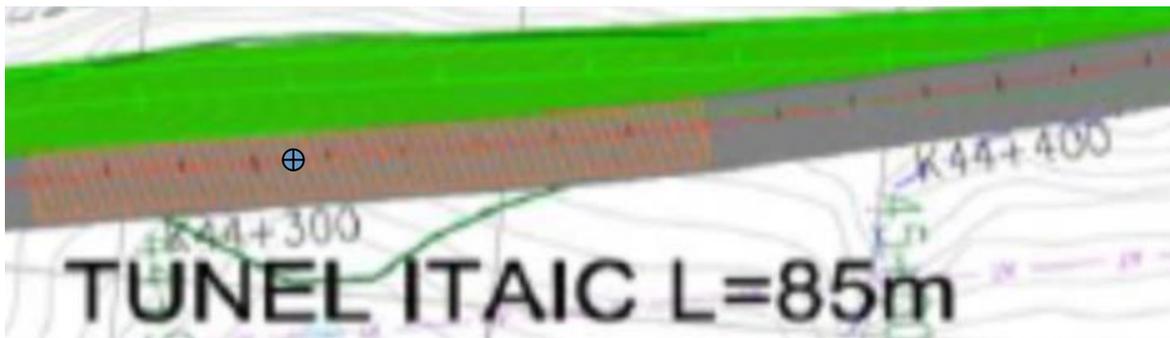
Ilustración 74: Localización espesores de concreto lanzado menores al diseño -Túnel ITAIC.

En las perforaciones realizadas al concreto lanzado del presoporte se identificaron zonas con espesores inferiores a los mínimos. La ubicación esquemática de las zonas con dichos problemas de resistencias, se presenta a continuación.

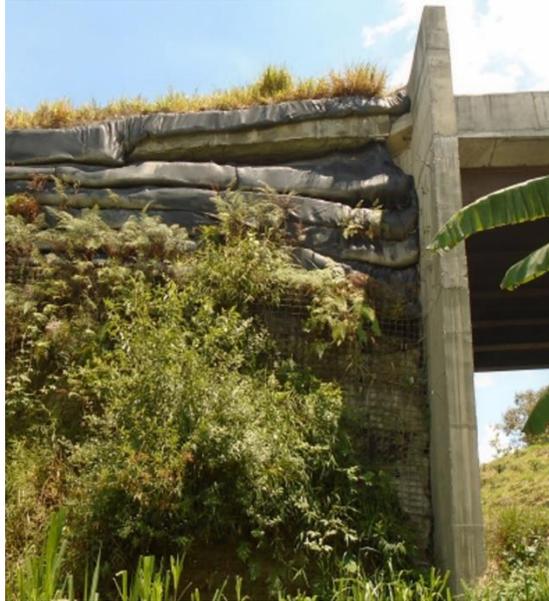
- El muro en tierra armada se encuentra desplazado entre las capas.

Fotografía 266: Muro en tierra armada. Pórtico del estribo del eje 1 – Costado Cajamarca (04-09-17).

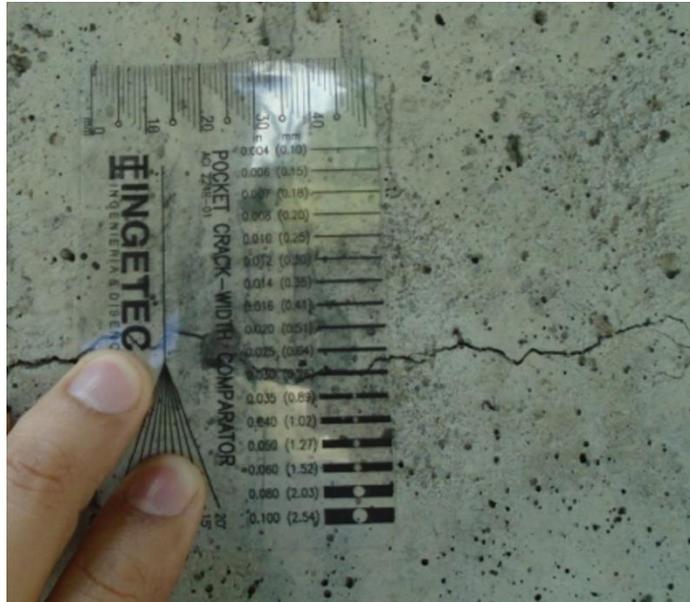
- Se presenta fisuras en los estribos (eje 1, espesor de 1.76 mm) y en el tablero.

Fotografía 267: Fisuras en el estribo del Eje 1 – Espesor de 1.76 mm (04-09-17).

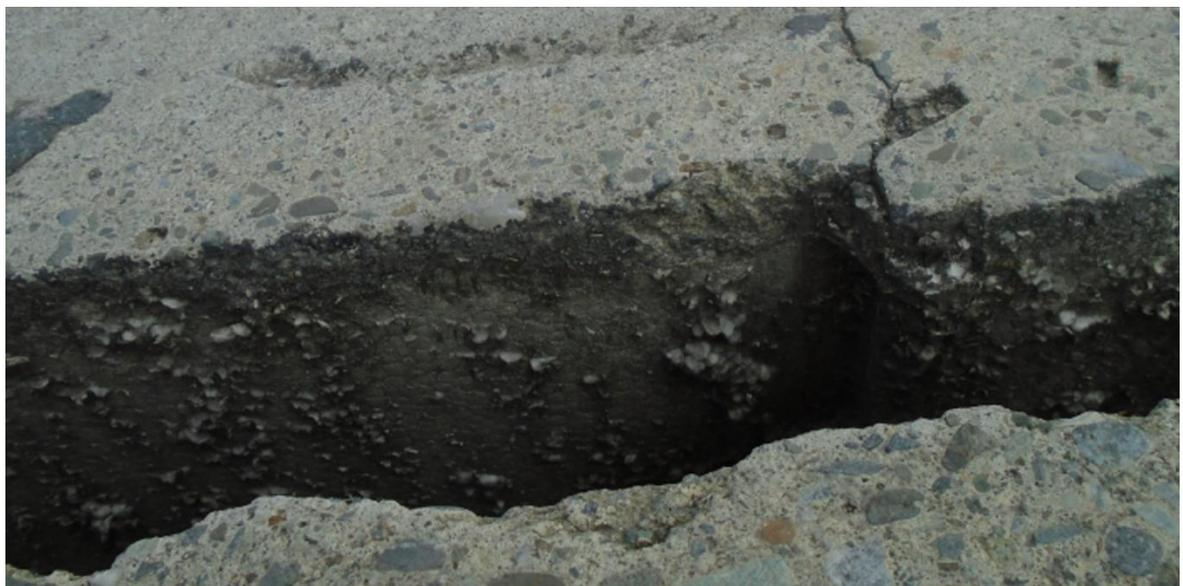
Fotografía 268: Fisuras en el tablero (04-09-17)

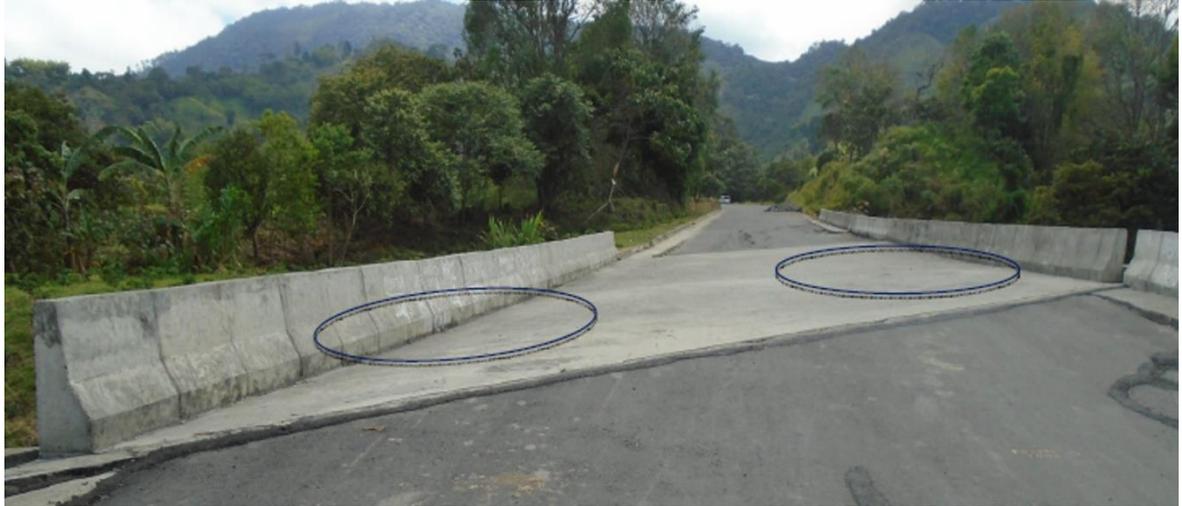
- Deflexión en el tablero y en el centro de la luz del puente de 10 cm o más.

Fotografía 269: Deflexión en el tablero – Costado Cajamarca (04-09-17).

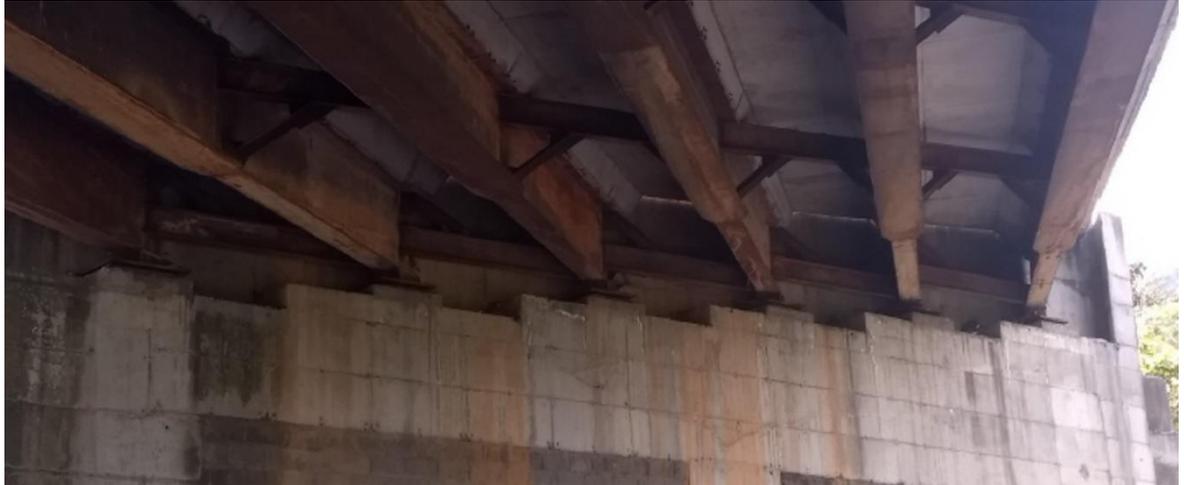
Fotografía 273: Modificación a 6 sobre alturas en el eje 2 (04-09-17).

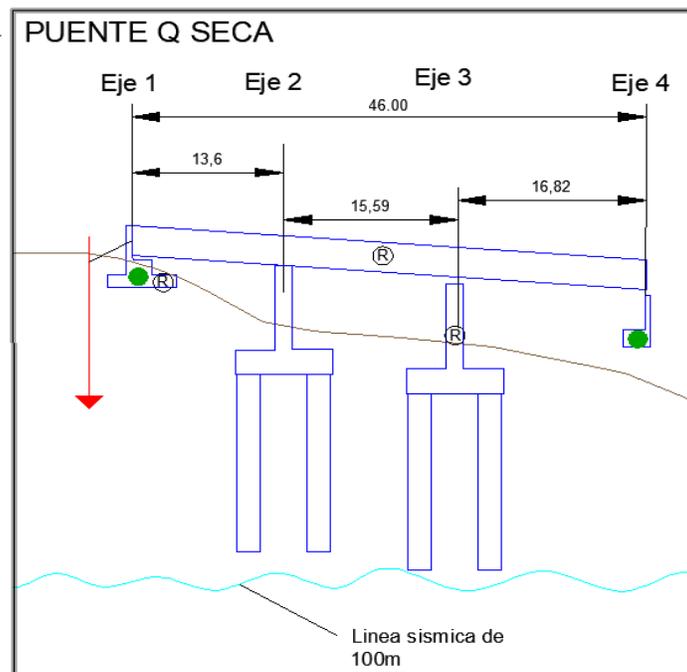
Ilustración 76: Puente Seco - Ensayos realizados en el CTO 806.

Dentro de la campaña de los ensayos realizados, se encontraron por fuera de los parámetros establecidos en la norma los ensayos de compresión de los núcleos extraídos en los ejes 1 y 4 de la viga cabezal. (INGETEC, Informe 2 de 2 Estudios realizados para la terminación del puente vehicular Quebrada Seca - Quindío - CLL-INF-102-18 R1, 2018).

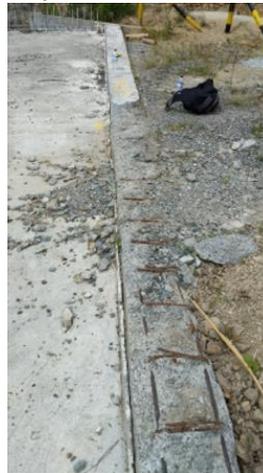
- Los espaldares de los estribos tienen un nivel superior al tablero y el espacio es insuficiente para la instalación de juntas de dilatación.

Fotografía 274: Diferencia de nivel entre estribo eje 4 y tablero, no existe junta de dilatación.

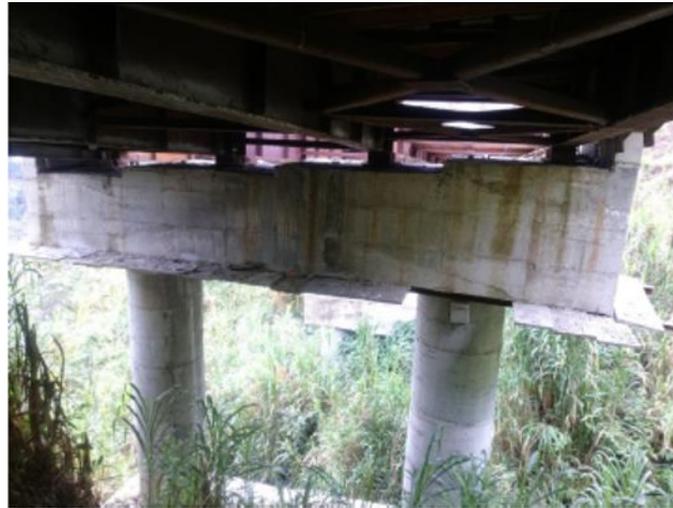
- Se encuentran residuos de la formaleta utilizada para la construcción de la viga cabezal.

Fotografía 275: Residuos de formaleta de viga cabezal.

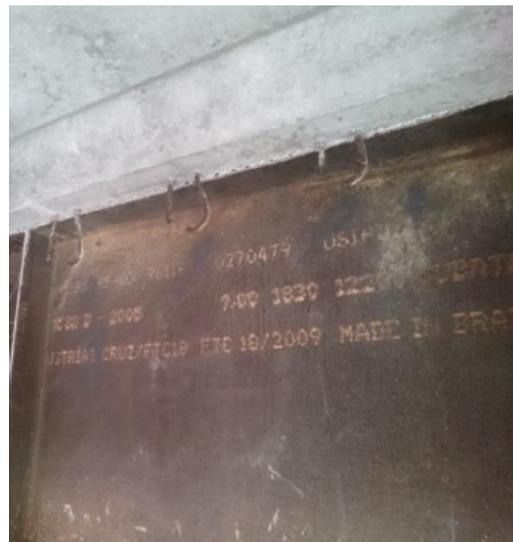
Fotografía 276: Residuos de formaleta de tablero.

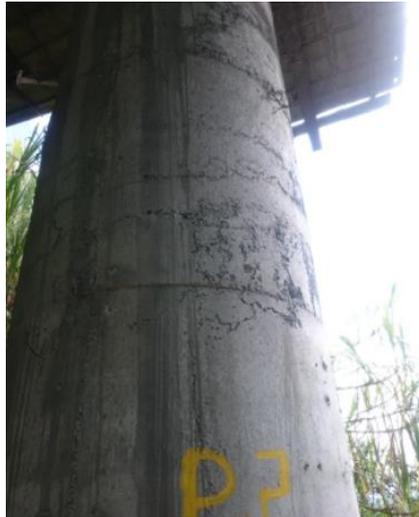
- Se evidencia presencia de hormigueros en diferentes elementos de la estructura.

Fotografía 277: Hormigueros en la base de columnas.

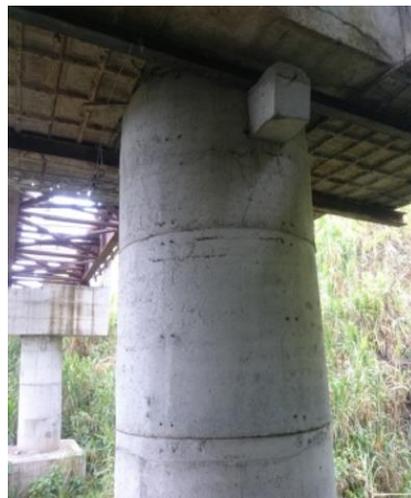
- Se evidencia falta de recubrimiento en diferentes elementos de la estructura.

Fotografía 278: Flejes de columna sin recubrimiento.

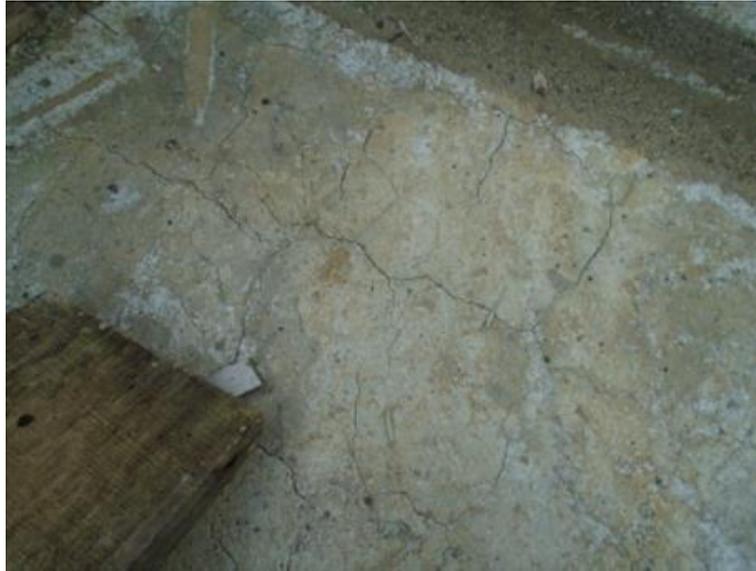
- Fisuras por retracción y fraguado en el concreto.

Fotografía 279: Fisuras en la cara superior de viga cabezal eje 1.

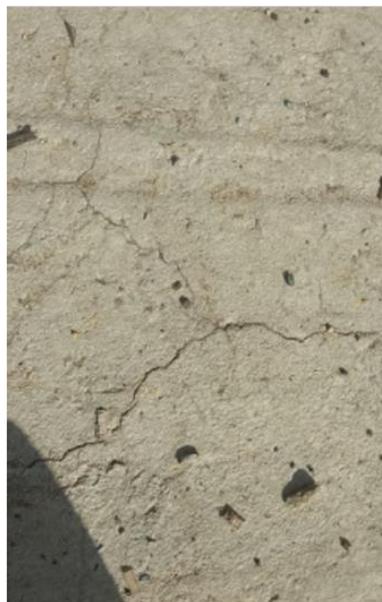
Fotografía 280: Fisuras en la cara superior del tablero.

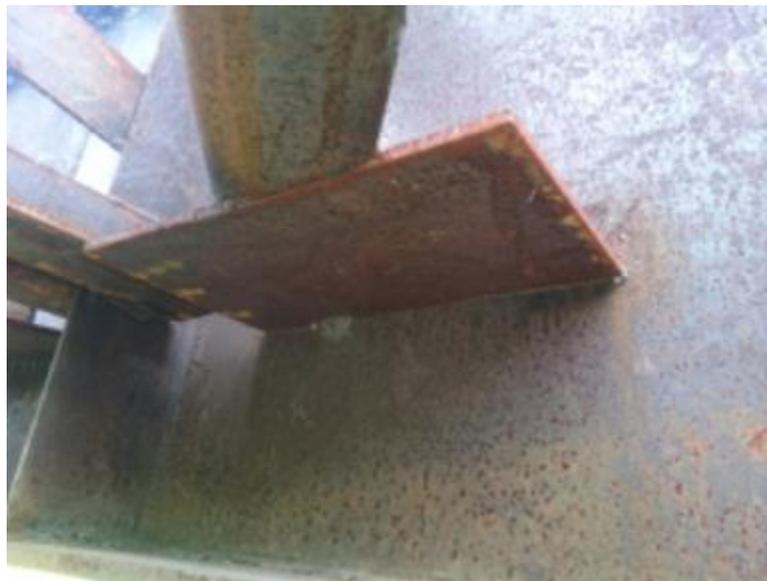
- Deficiencias en estructura metálica.

Fotografía 282: Soldaduras incompletas.

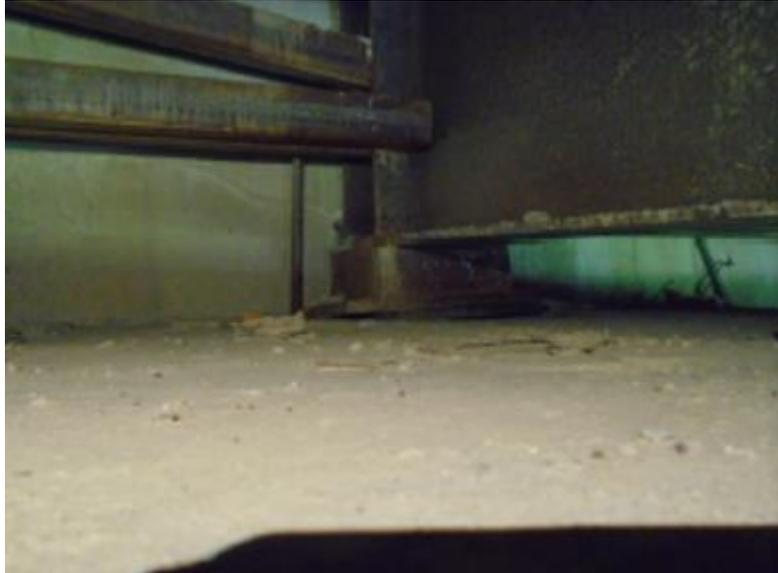
Fotografía 283: Faltan pernos de anclaje y placas de neopreno.

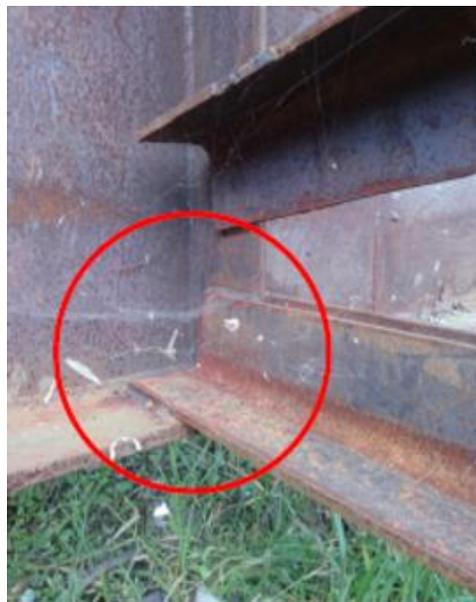
Fotografía 284: Elementos del arriostrado vertical soldados al flanche inferior de la viga.

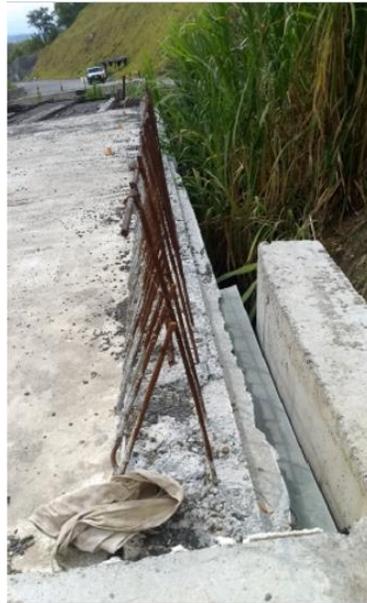
- Oxidación de acero de refuerzo ocasionado por dejar a la intemperie sin ningún tipo de protección.

Fotografía 285: Óxido en el acero de las barreras de tráfico.

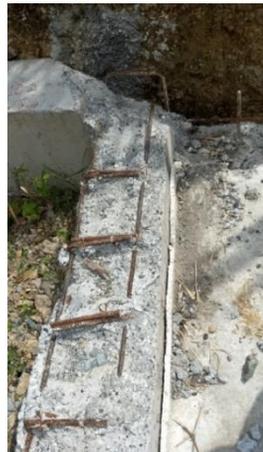
- Demolición de elementos estructurales.

Fotografía 286: Demolición del espaldar del estribo del eje 4.

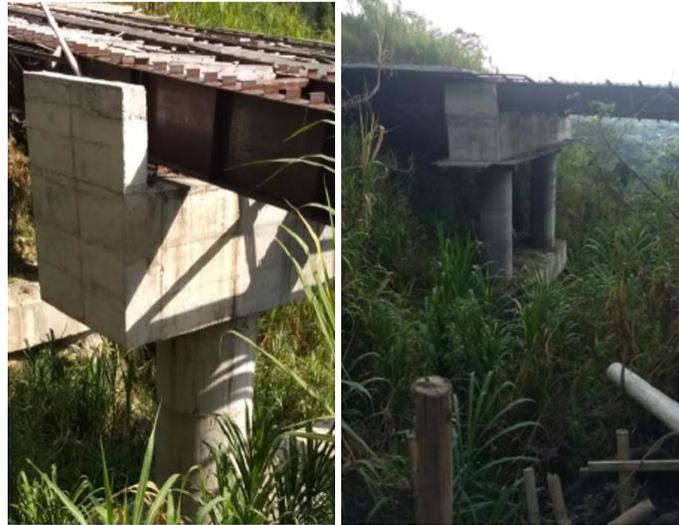
Fotografía 287: Pila eje 2 (Izq.) – Pila eje 3 (Der).

Los planos recibidos del INVIAS no coinciden con lo construido, principalmente en los ejes de las columnas 2 y 3, en la concepción del diseño tienen sección rectangular, no circular como se identifica a continuación.

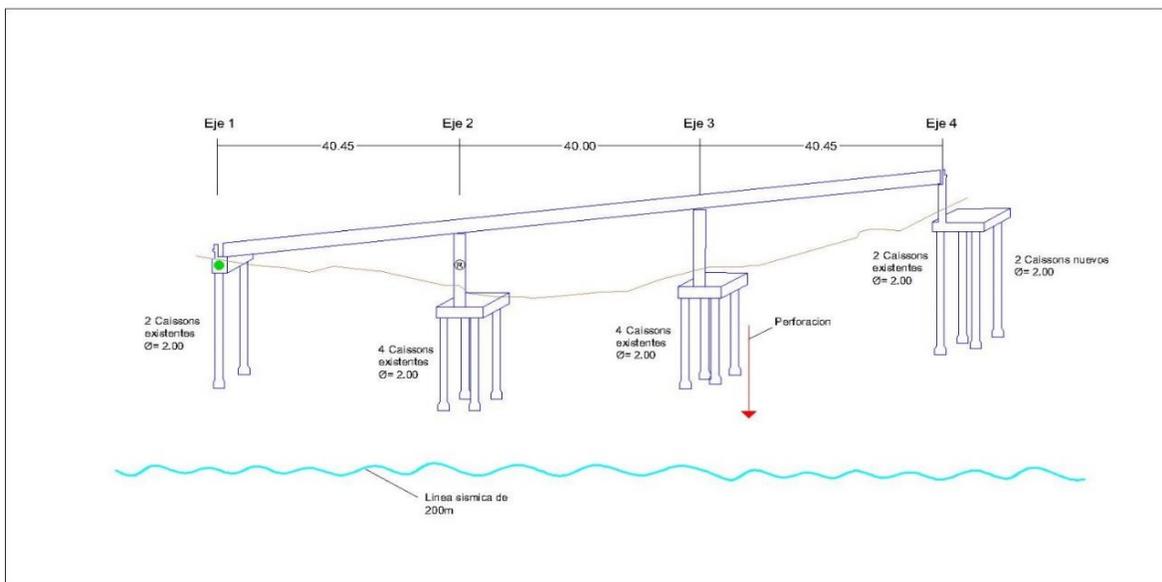
Ilustración 77: Puente Platanera - Ensayos realizados en el CTO 806.

Después de los ensayos se encuentra resistencia a la compresión menor a la de diseño en el estribo del eje 1. (INGETEC, Informe 2 de 2 Estudios realizados para la terminación del puente vehicular Platanera - Quindío - CLL-INF-122-18 R1, 2018).

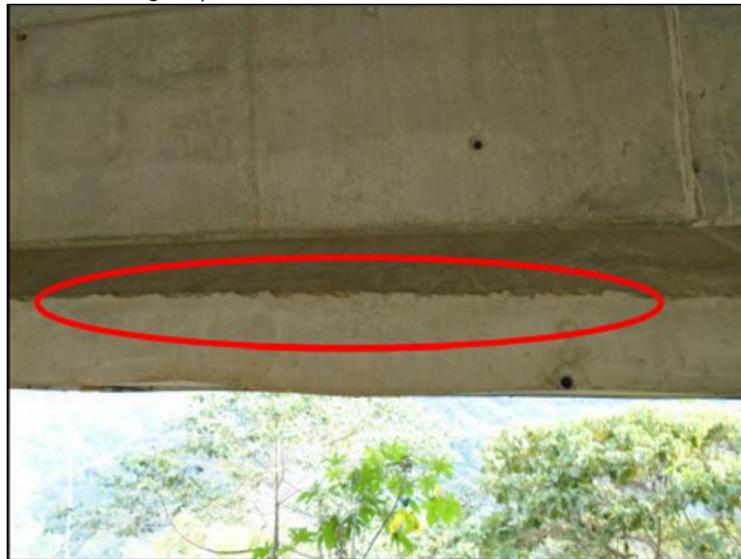
- El acabado del concreto en los elementos estructurales es muy rugoso, esto se nota excesivamente en las vigas postensadas.

Fotografía 288: Acabado del concreto en los elementos estructurales es muy rugoso.

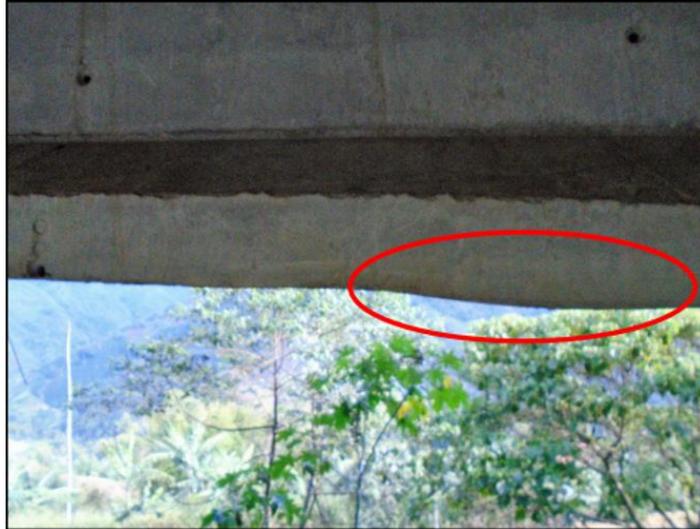
- Sobre espesores en las vigas postensadas, probablemente por la deformación de la formaleta.

Fotografía 289: Sobre espesores en el patín inferior de la viga.

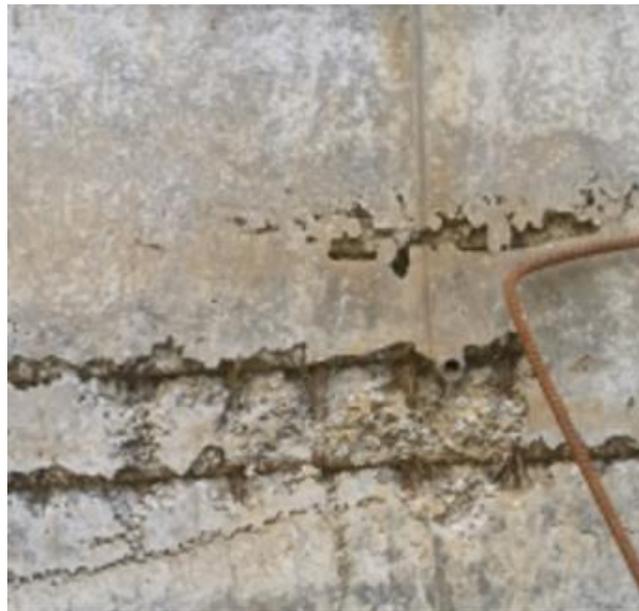
Fotografía 292: Corrosión en el refuerzo por falta de recubrimiento del concreto.

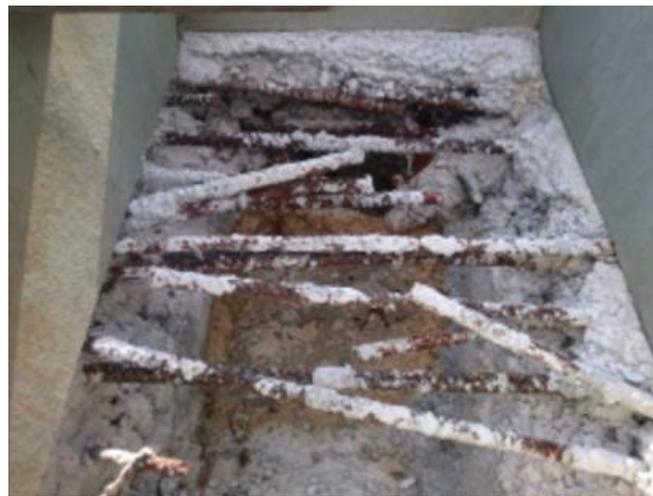
Fotografía 294: Corrosión en el acero de refuerzo del tablero - Caja para segundo tensionamiento.

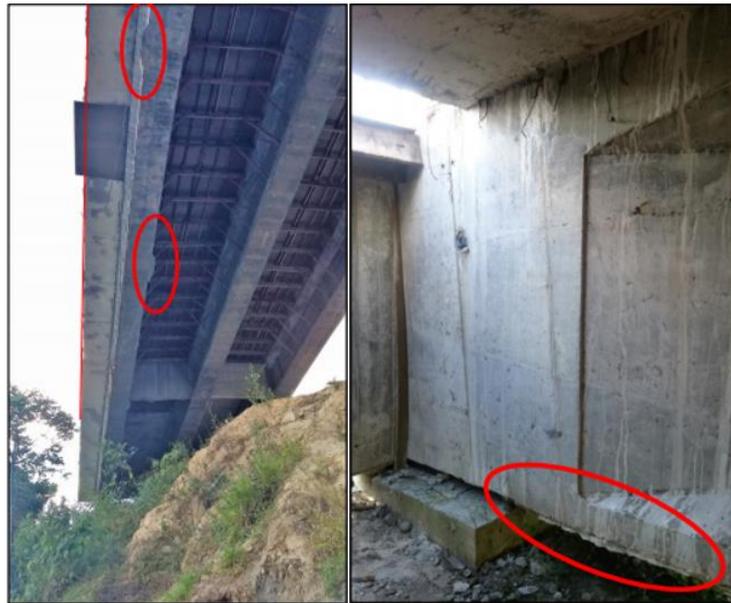
Rebabas sobre espesores en vigas y voladizo en tablero.

Fotografía 297: Rebabas y sobre espesores de concreto.

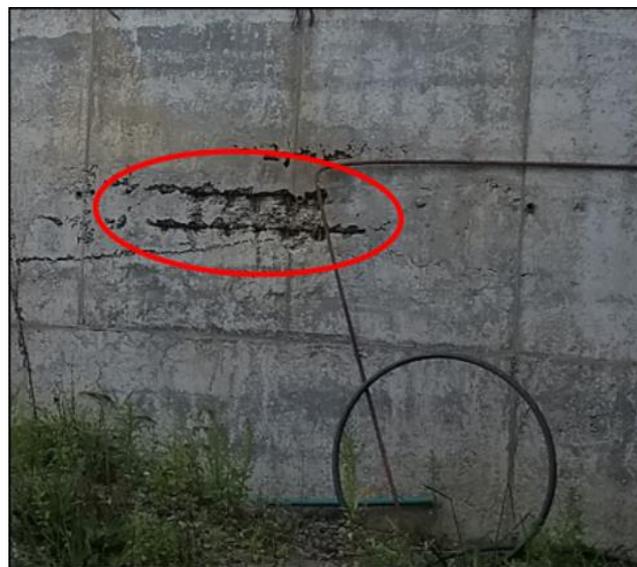
- Perdida del recubrimiento del concreto.

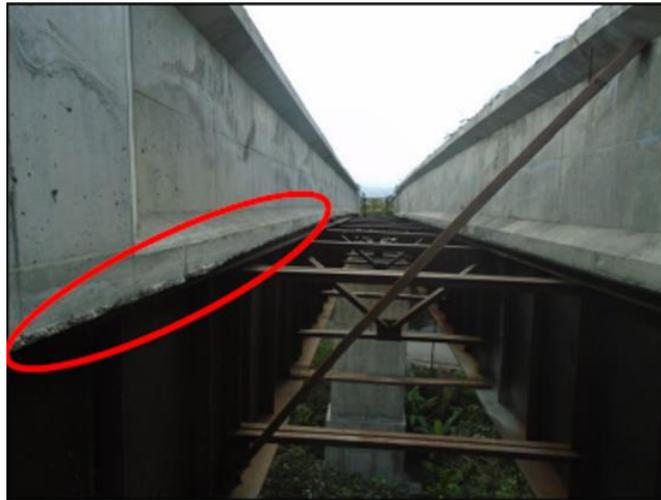
- Concreto en elementos estructurales es muy rugoso.
- Sobre espesores en las vigas postensadas, probablemente por deformación en la formaleta.

Fotografía 299: Porción de material sobrante en la superficie del patín inferior de la viga (05-09-17).

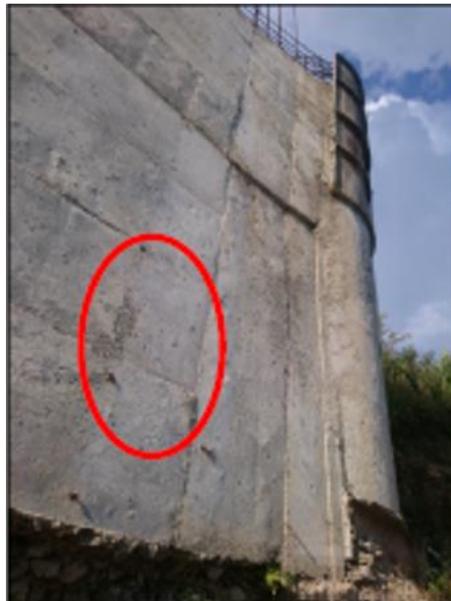
- Hormigueros debido a la vibración deficiente en el vaciado del concreto.

Fotografía 300: Hormigueros en el concreto.

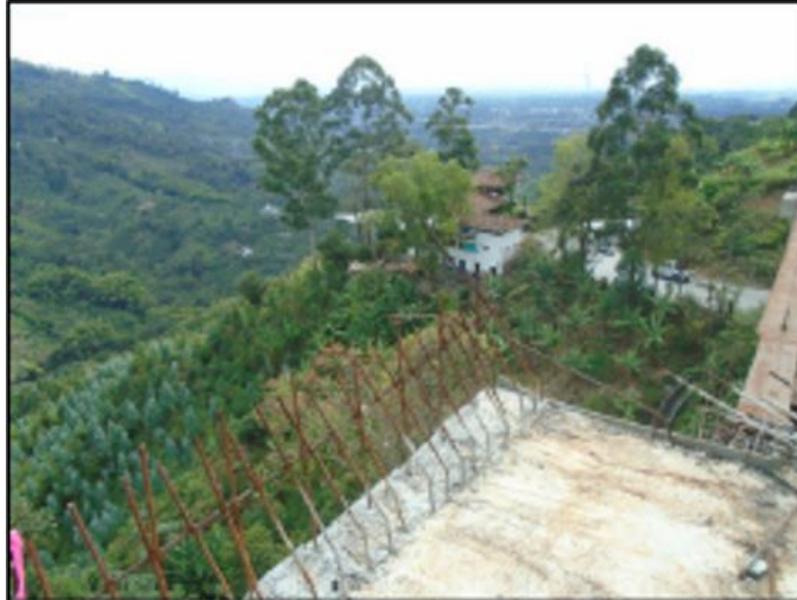
Fotografía 303: Refuerzo de las barreras de concreto completamente expuesto (05-09-17).

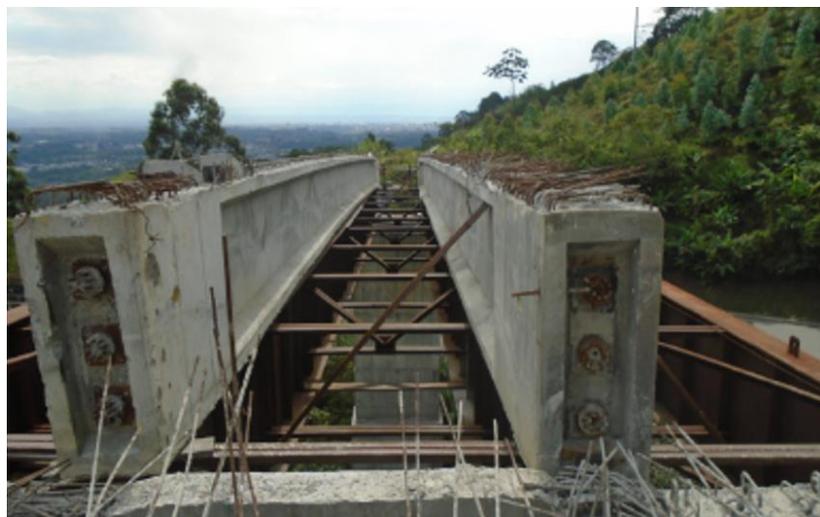
- Vigas metálicas apoyadas solo en los extremos

Fotografía 308: Estado actual de las vigas metálicas instaladas (05-09-17).

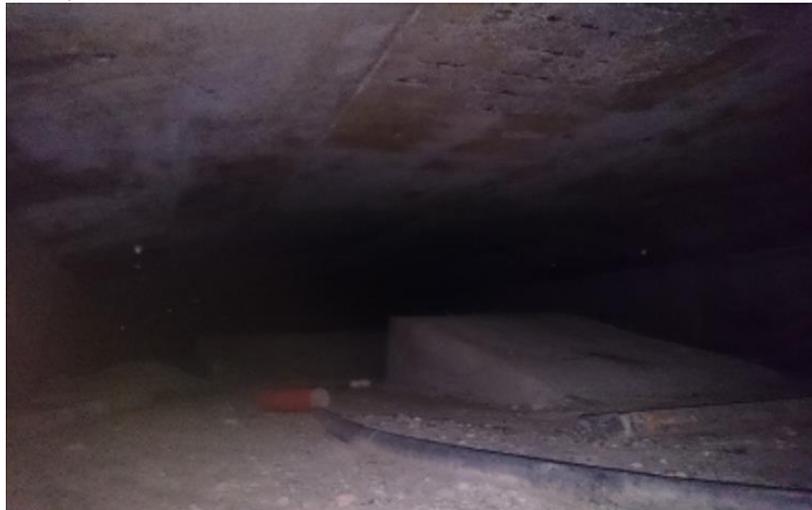
- Óxido de acero de refuerzo ocasionado por dejar el refuerzo a la intemperie, sin ningún tipo de protección.

Fotografía 309: Refuerzo expuesto y hormigueros al interior de los cajones (05-09-17).

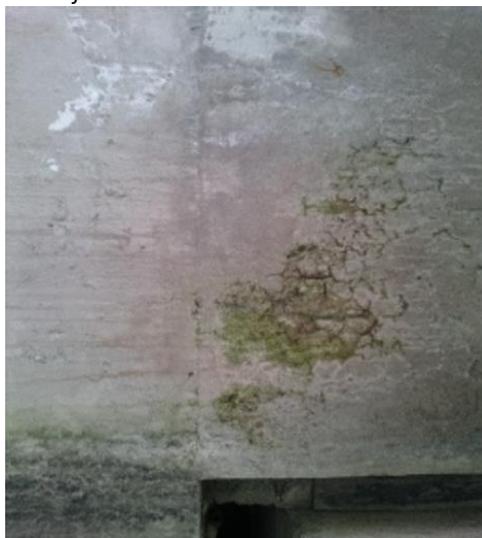
- Se evidencian hormigueros y eflorescencias.

Fotografía 310: Hormigueros y eflorescencias en eje 1 (05-09-17).

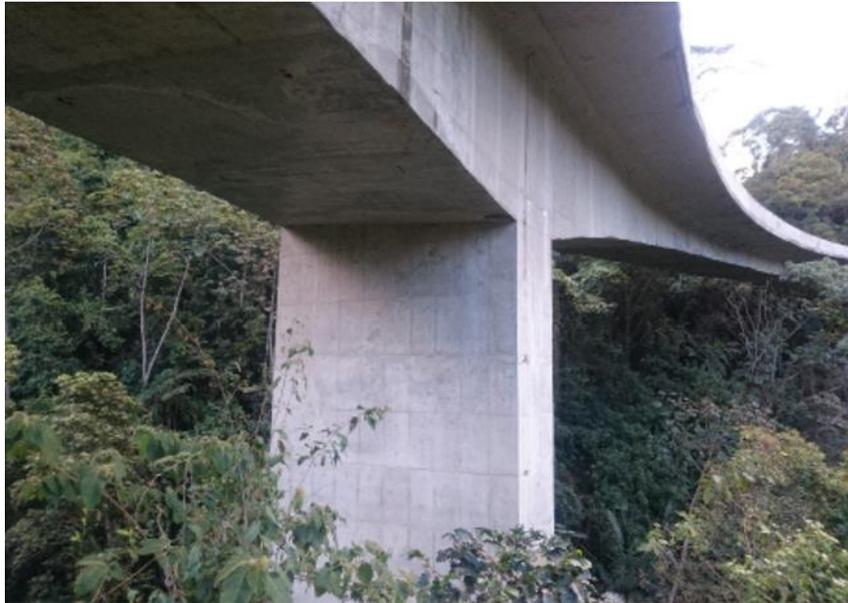
- Inexistencia de ductos de drenaje.

Fotografía 311: Inexistencia de ductos de drenaje con suficiente longitud (05-09-17).

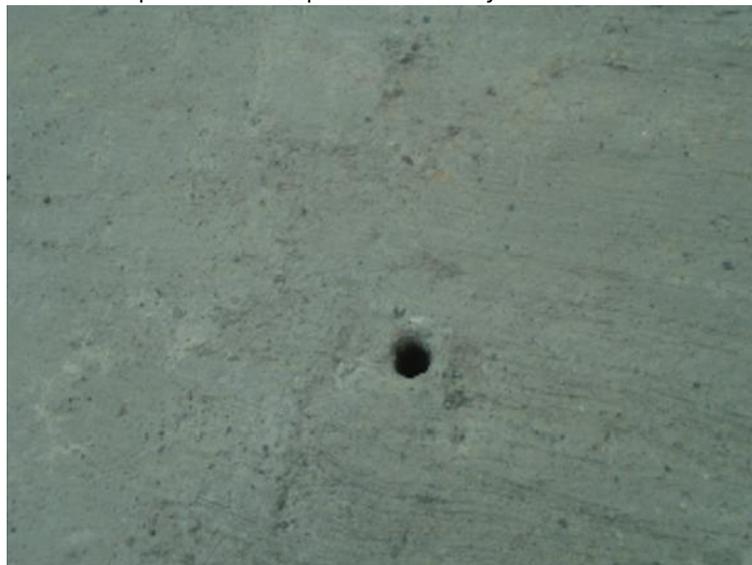
- No se taparon ductos que sirvieron para los anclajes de los carros de avance.

Fotografía 312: No se taparon ductos que sirvieron para los anclajes de los carros de avance (05-09-17).
