INFORME DIAGNOSTICO ACERCA DE LA CALIDAD DE LAS OBRAS
RECIBIDAS PARA LA EJECUCIÓN EL CONTRATO 806

CONTRATO DE INTERVENTORÍA No. 853 – 2017

CONTRATO DE OBRA No. 806 – 2017

Objeto: Interventoría Para La Terminación Del Túnel De La Línea Y Segunda Calzada Calarcá – Cajamarca – Proyecto Cruce Túnel De La Cordillera Central.

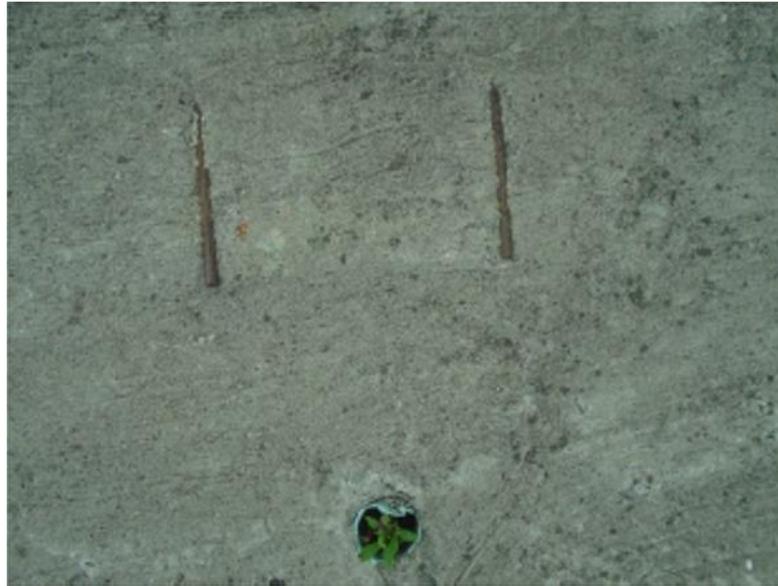
- Refuerzos expuestos en el tablero.

Fotografía 313: Refuerzo expuesto (05-09-17).

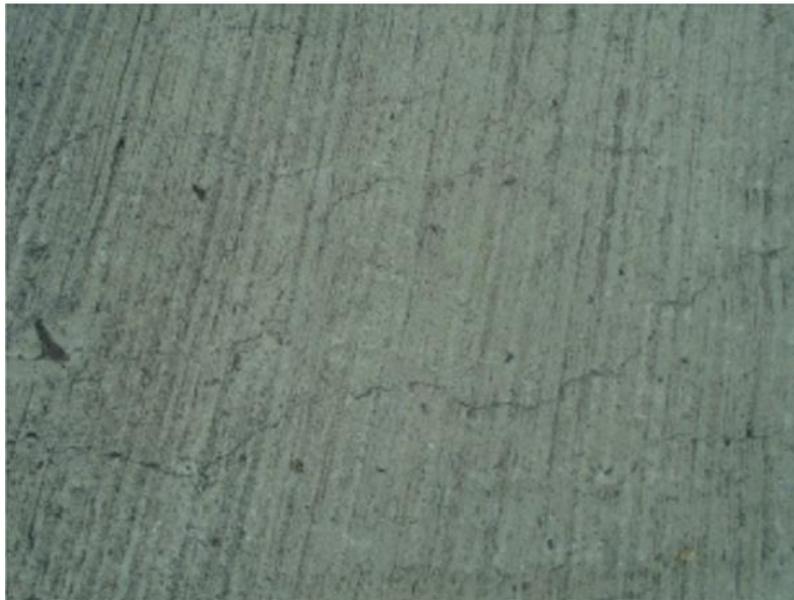
- Fisuras de retracción en el tablero.

Fotografía 314: Fisuras de retracción en tablero (05-09-17).

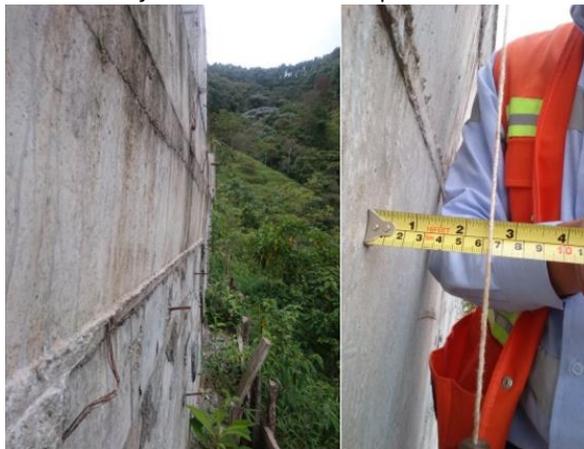
- Corrosión del acero de refuerzo por exposición a intemperie.
- Corrosión en las cajas de donde salen los cables de conexión entre la superestructura y subestructura.
- Inclinación en el estribo del eje 1 en una de sus paredes.

Fotografía 315: Inclinación estribo eje 1 (07-09-17)

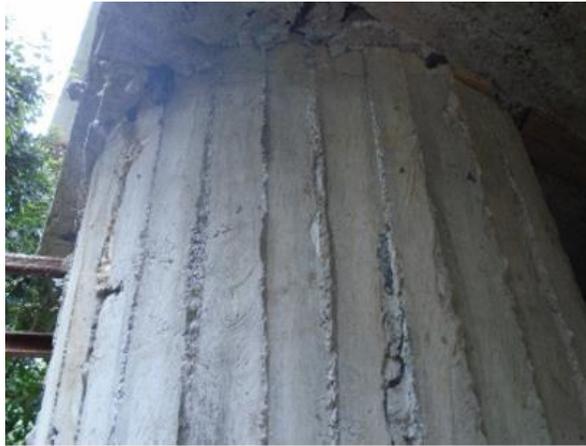
- Hormigueros en el estribo 1.

Fotografía 316: Hormigueros - Estribo 1.

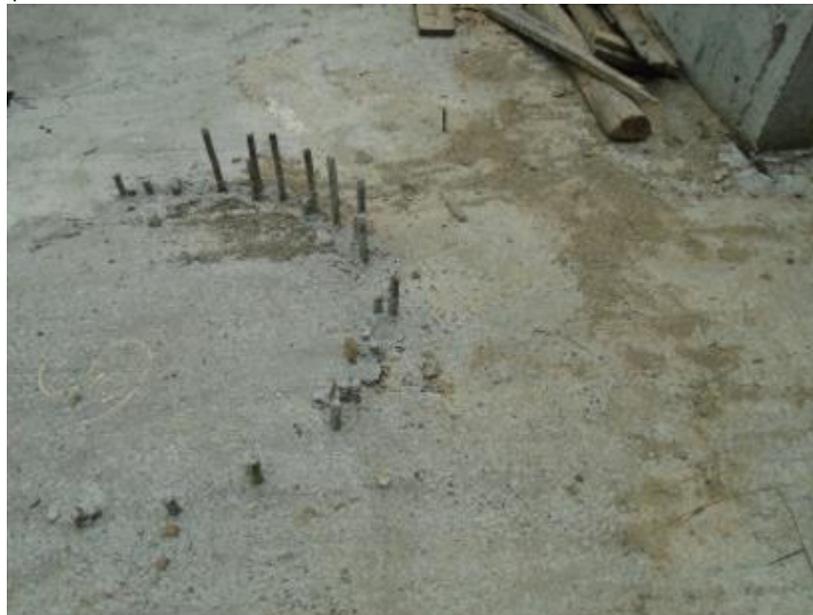
- Refuerzo que sobresale del dado.

Fotografía 317: Refuerzo que sobresale del dado - eje 1.

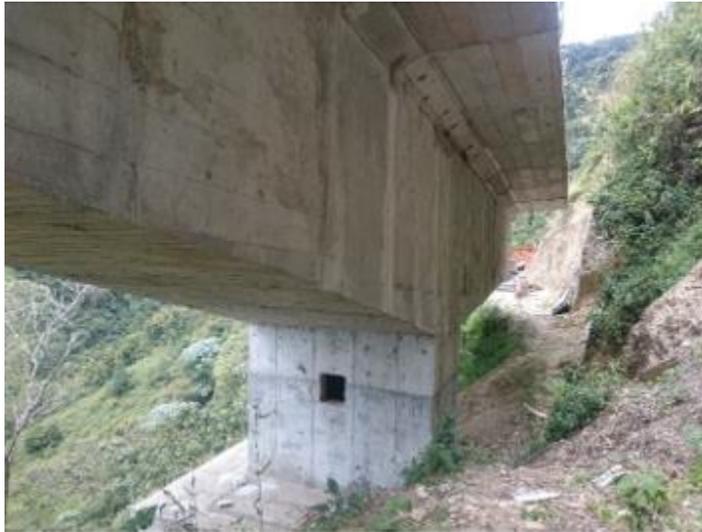
- Ductos de drenaje faltantes.

Fotografía 318: Ductos de drenaje faltantes.

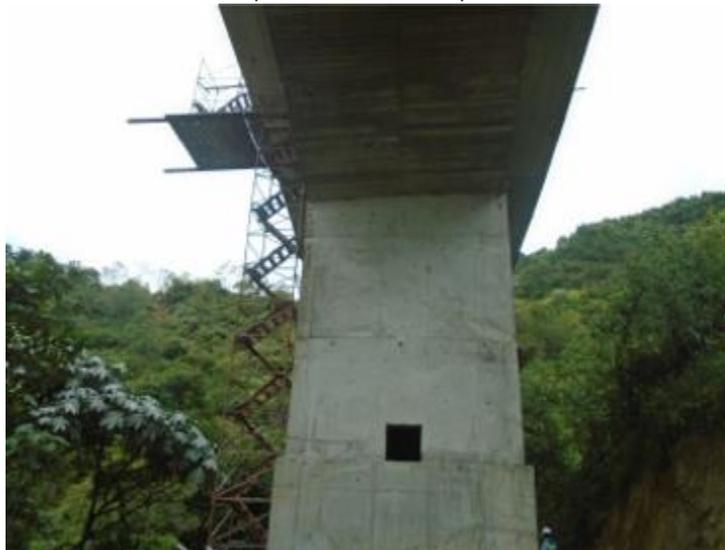
- Deficiencia en acabados en la superficie de la superestructura.

Fotografía 319: Deficientes acabados en la superficie de la superestructura (10-08-17).

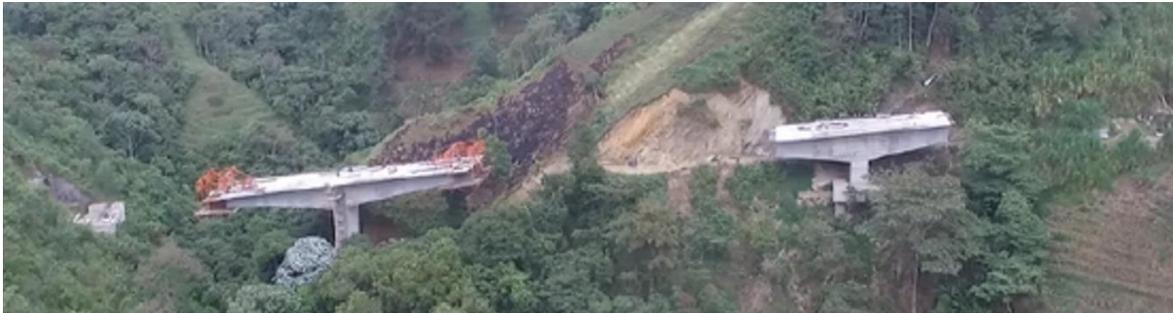
Se evidencia un aumento en la contra flecha en los voladizos del eje 2 y el eje 3, según lo especificado en los planos de diseño.

Fotografía 320: Estado actual del puente Virgen Blanca (30-11-17).

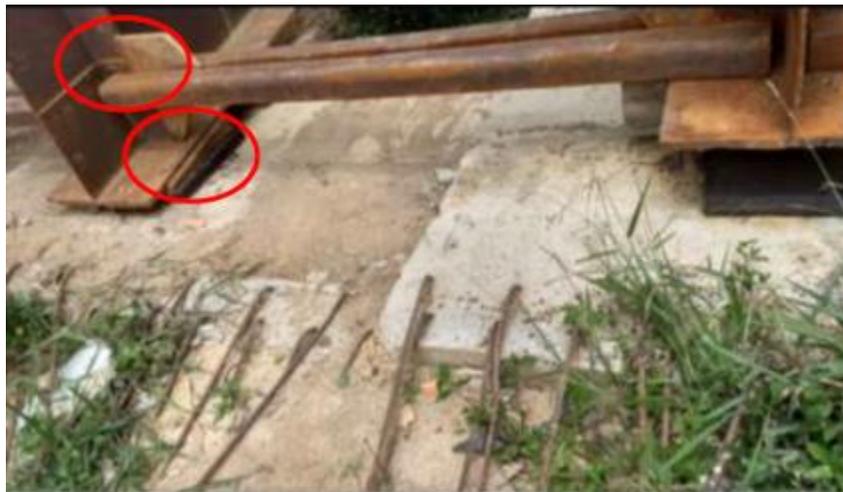
- Neoprenos deformados y ausencia de pernos de anclaje, se observa ausencia de soldadura.

Fotografía 321: Deformación de neoprenos, ausencia de pernos y soldaduras en puente Manzanillo.

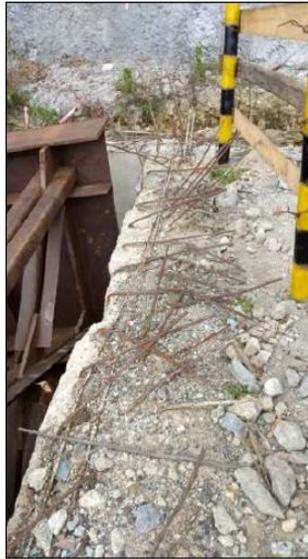
- Acero de refuerzo con doblaje irregular.

Fotografía 322: Acero de refuerzo con doblajes irregulares.

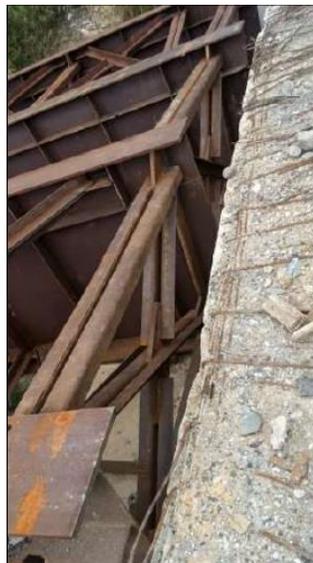
- Acero de refuerzo expuesto.

Fotografía 323: Refuerzo horizontal expuesto, concreto deteriorado.

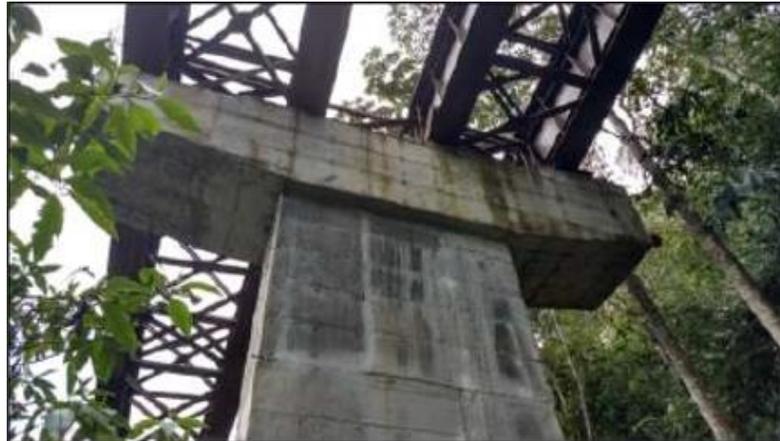
- Recubrimiento insuficiente.

Fotografía 324: Recubrimiento insuficiente.

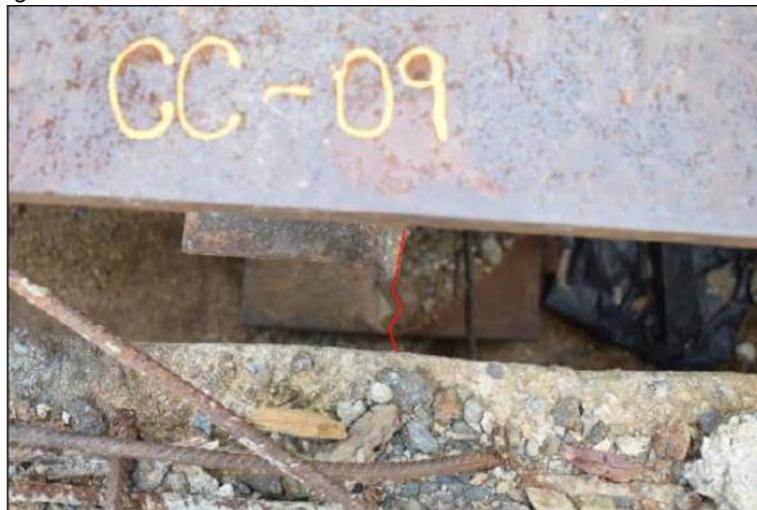
- Pandeo de viga metálica.

Fotografía 325: Pandeo en viga metálica.

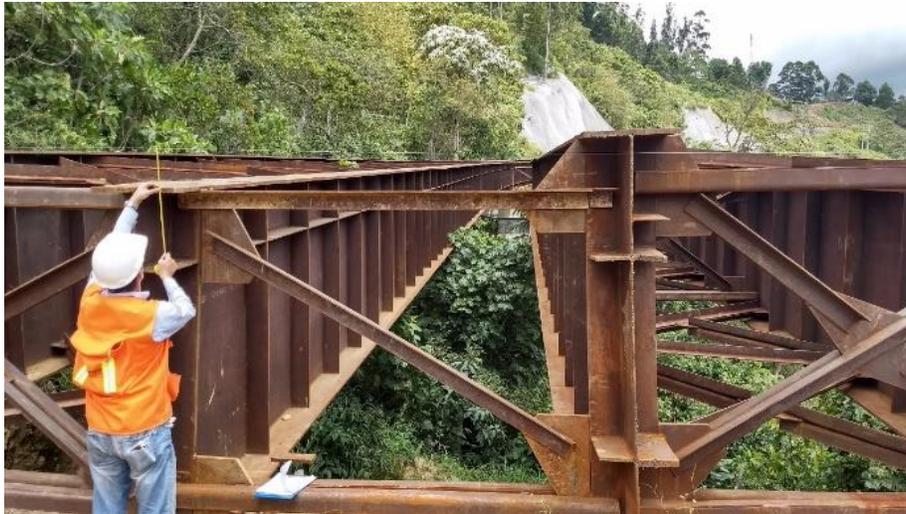
- Las vigas presentan un desnivel no previsto en el diseño. Además, se puede percibir un giro del alma de las vigas con respecto a la vertical que no corresponde a lo que se consigna en el plano estructural.

Fotografía 326: Vigas metálicas entre ejes 1 - 3.

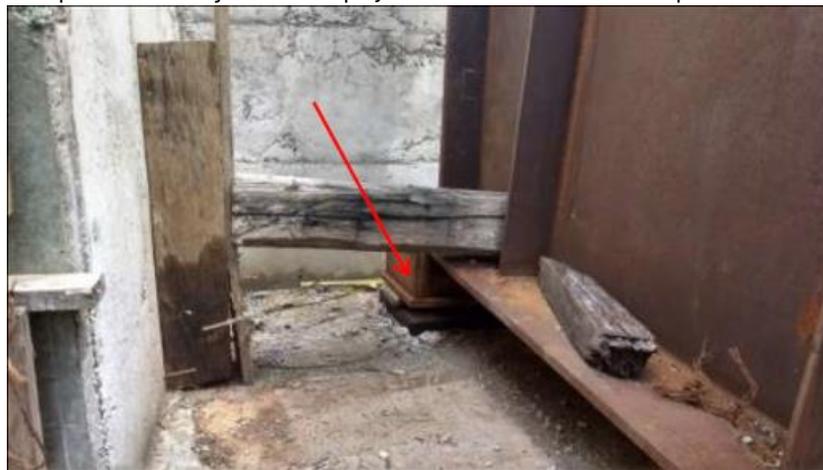
- Se evidencia que el montaje de los apoyos tiene elementos no previstos en el diseño.

Fotografía 327: Detalle del apoyo de la viga.

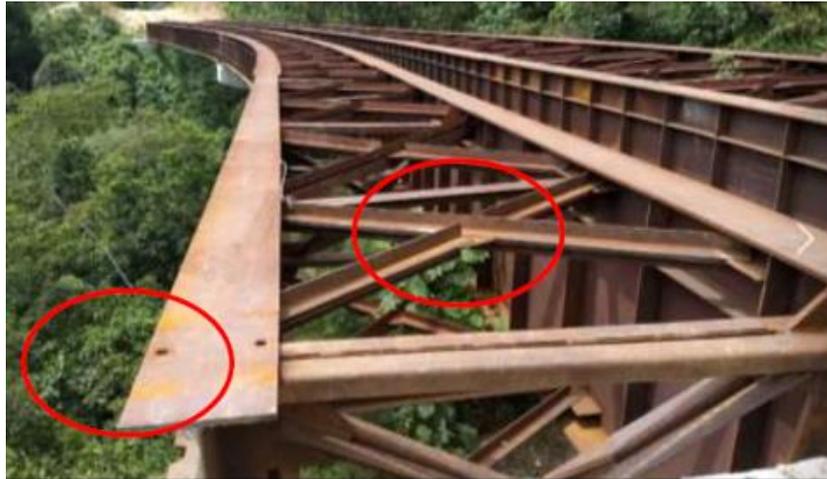
- Las vigas presentan perforaciones sobre el patín superior, que no aparecen en los planos.

Fotografía 328: Perforaciones en vigas Manzanillo.

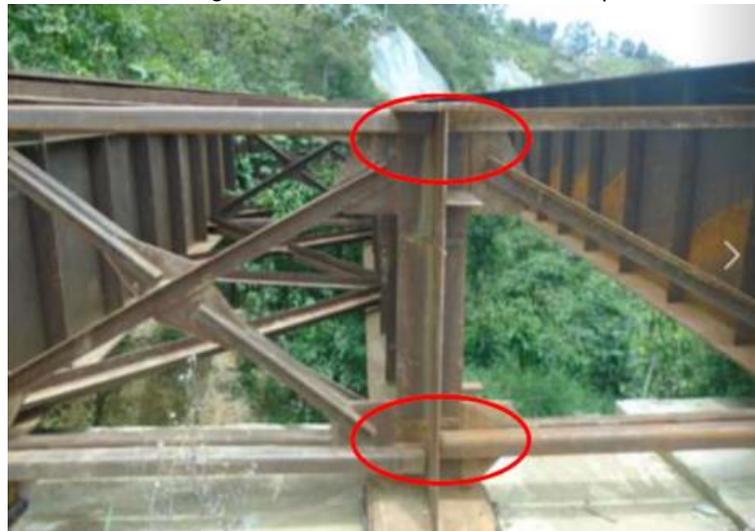
- Reemplazo de conexiones originales de diseño atornilladas por conexiones soldadas.

Fotografía 329: Conexiones que no coinciden con las vistas en planos.

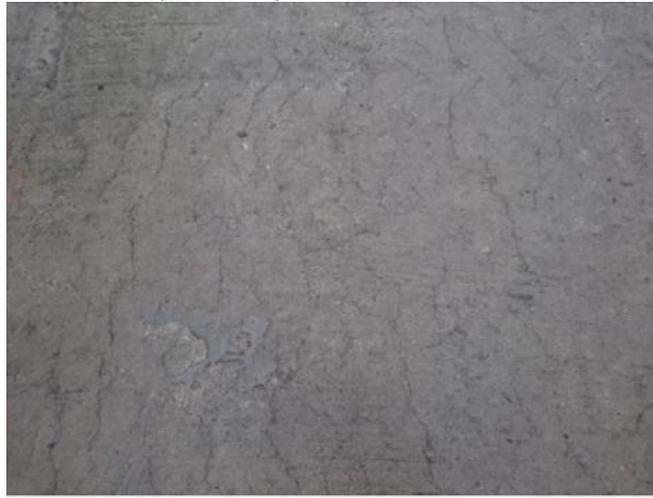
- Fisuras por retracción en zapata de eje 2 y tablero.

Fotografía 330: Fisuras retracción zapata eje 2 (09-09-17).

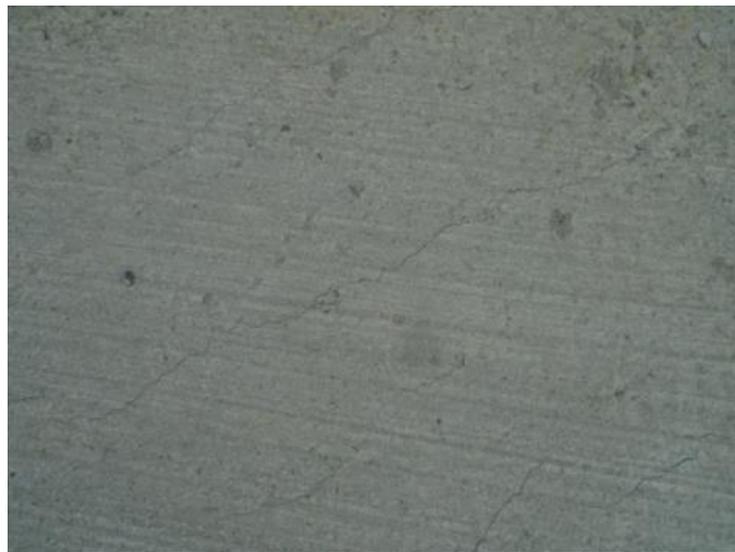
Fotografía 331: Fisuras retracción en el tablero.

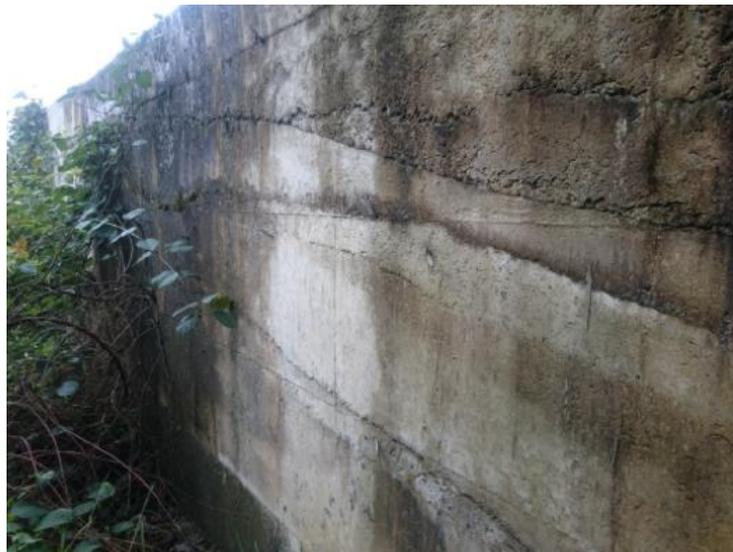
- Deficiencia en la etapa de construcción de las zapatas.

Fotografía 333: Deficiencia en la etapa de construcción de las zapatas.

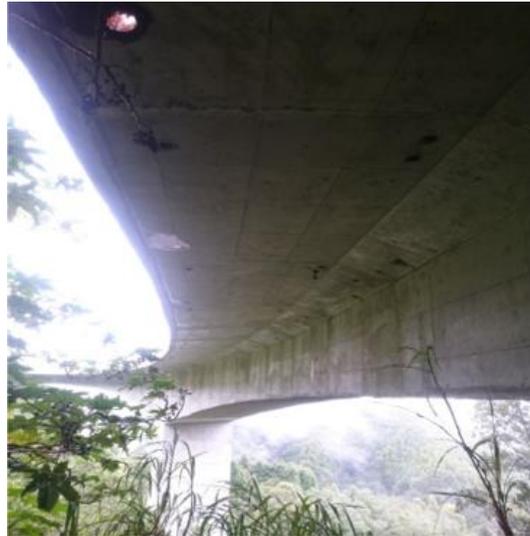
- Ductos de drenaje insuficiente.

Fotografía 334: Se deben colocar ductos de drenaje con una longitud suficiente, tal que el agua que circule por los drenajes no deteriore la estructura (09-09-17).

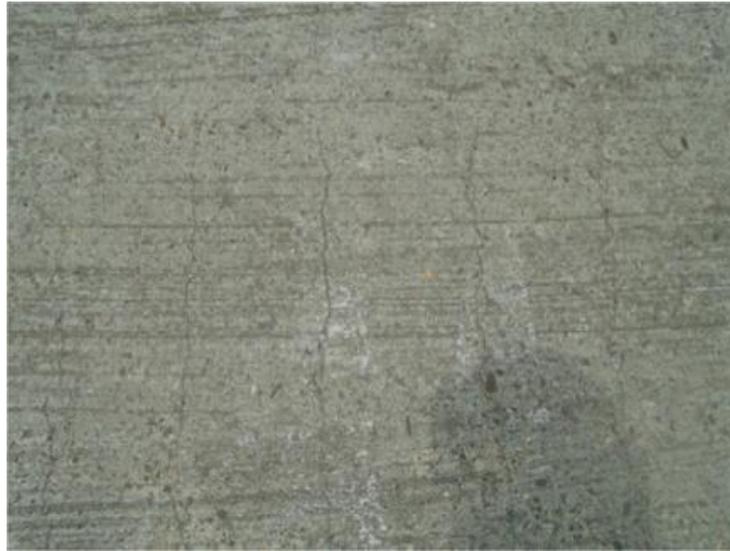
Fisuras en la cara superior de la placa del tablero.

Fotografía 335: Fisuras retracción en la cara superior del tablero (11-09-17).

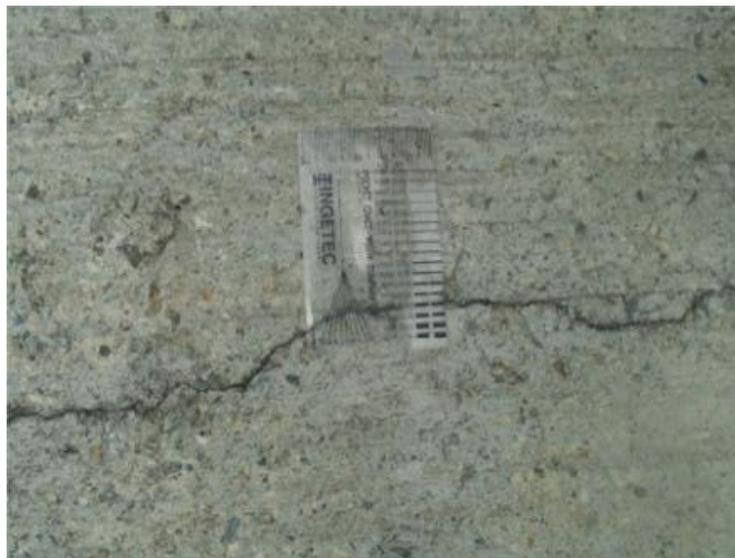
Fotografía 336: Fisuras en el tablero de 0.89 mm aprox. (11-09-17).

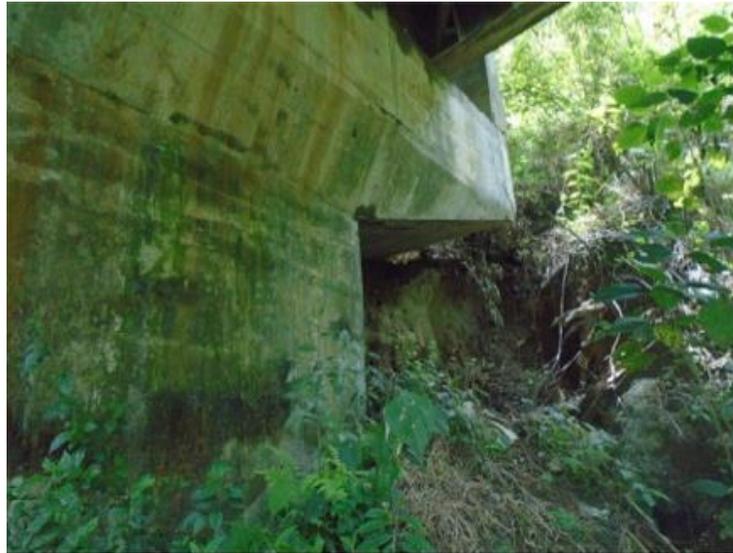
- Ataque microbiológico en parte de la pila del eje 4.

Fotografía 337: Ataque microbiológico en parte de la pila eje 4 (11-09-17).

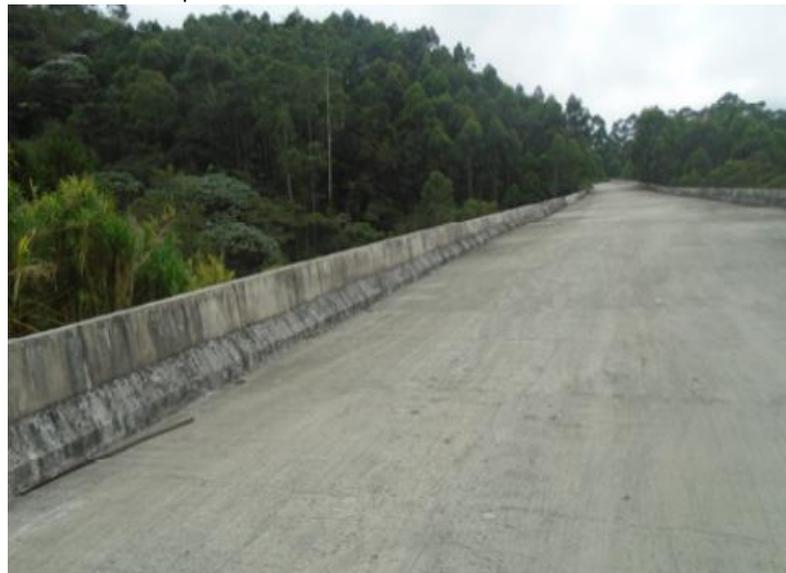
- Ondulaciones en cara superior de la losa del tablero.

Fotografía 338: Ondulaciones cara superior losa tablero (11-09-17).

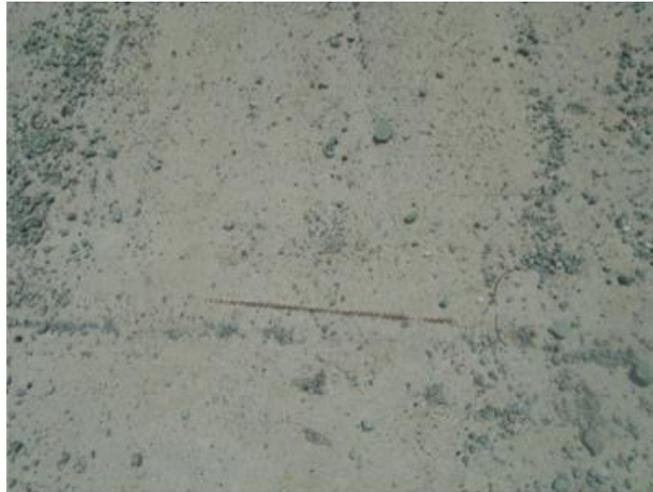
- Refuerzo expuesto en cara superior del tablero.

Fotografía 339: Refuerzo expuesto cara superior losa del tablero con proceso de oxidación (11-09-17).

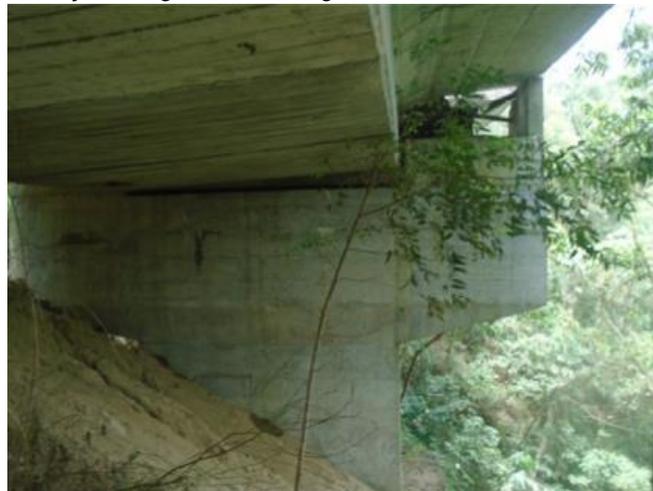
- Deslizamiento en el eje 4 llegando a la viga cabezal.

Fotografía 340: Deslizamiento en el eje 4 llegando a la viga cabezal (11-09-17).

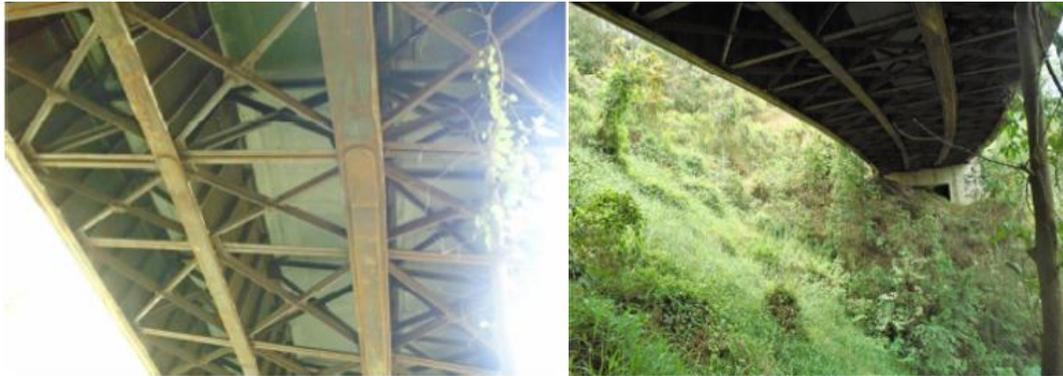
- Viga al interior de la curva sin refuerzo.

Fotografía 341: Viga al interior de la curva sin refuerzo.

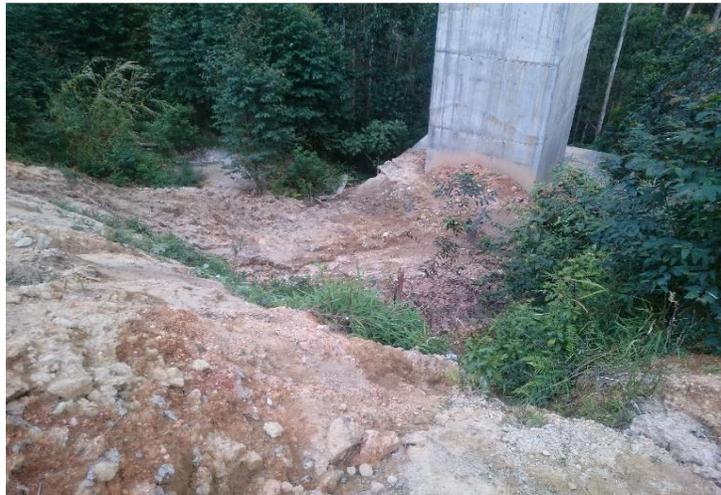
- Deslizamiento sobre pila de eje 9.

Fotografía 344: Material sobre zapata del eje 9 – Eje 9. (11-08-17)

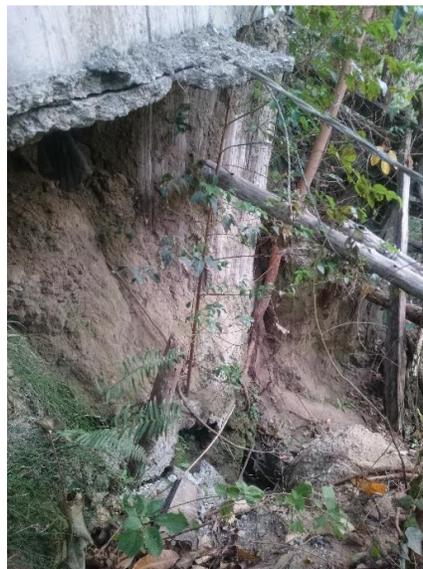
- Caisson de eje 10 inclinado.

Fotografía 345: Inclinación de caisson – Eje 10. (11-08-17)

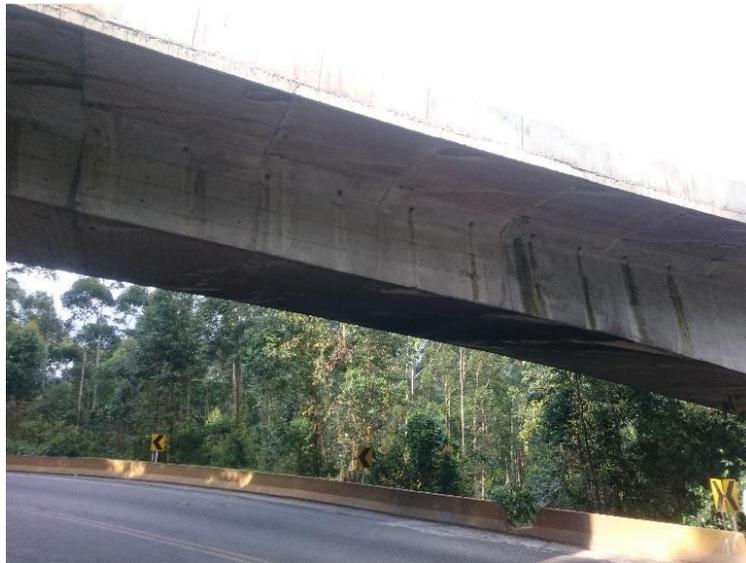
- Eflorescencias en las dovelas.

Fotografía 346: Manchas en dovelas tramo 11-12 (11-08-17)

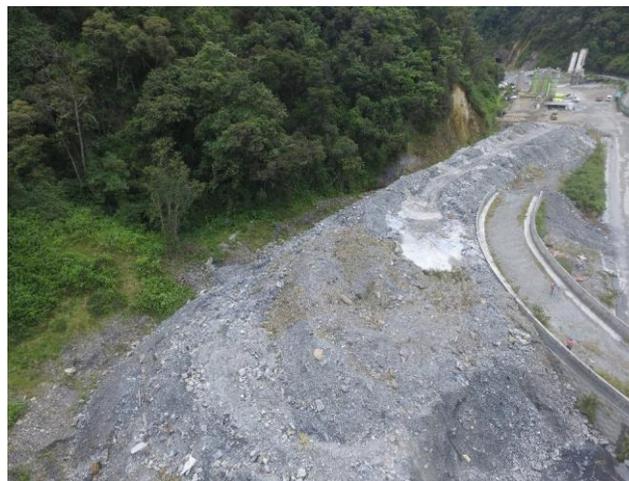
Las estructuras de aproximación en tierra reforzada del puente Artura presentaban deficiencias constructivas que se manifestaron en deformaciones laterales y asentamientos de significación, causantes de diferentes tipos de daño en las estructuras vecinas. Lo anterior, unido a la necesidad de un relleno de mayor ancho para el desarrollo del intercambiador del Bermellón, lo que en estructuras de tierra reforzada es difícil de lograr sin implicar su reconstrucción casi total.

Fotografía 347: Acopio de material sobre el muro de aproximación del estribo izquierdo.

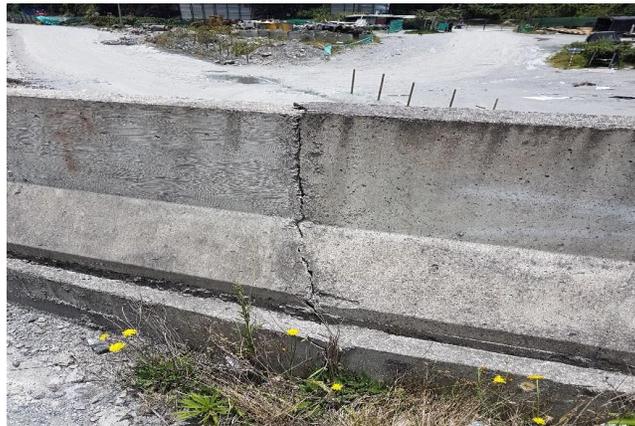
Fotografía 348: Fractura en el New Jersey como consecuencia del asentamiento diferencial entre el puente y los muros de aproximación.

En las circunstancias mencionadas se generó una junta de dilatación entre la estructura del puente y el muro de tierra armada formada como resultado de los asentamientos diferenciales. Algunas de las fracturas resultantes del proceso mencionado fueron

reparadas. Los asentamientos diferenciales entre el puente tipo cajón en concreto y los rellenos de tierra reforzada son hasta este momento solo producto del peso propio de la estructura, esto sin la presencia de cargas de servicio. Todo indica que son consecuencia de un deficiente proceso de compactación del relleno durante construcción y/o el uso de materiales inapropiados con sobretamaños.

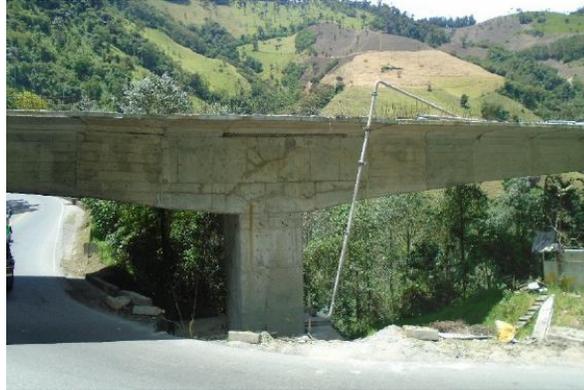
Fotografía 350: Deficientes acabados en las superficies de la superestructura (06-09-17).

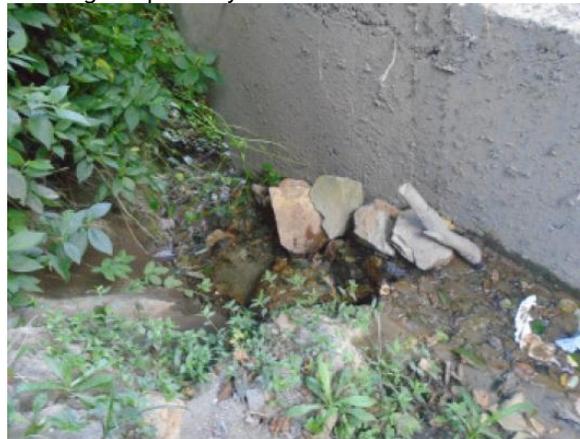
- En el Eje 2 se presenta una interferencia con la salida de un Box Culvert sobre el dado. Hay presencia de agua que fluye al lado de una de las caras del dado.

Fotografía 351: Presencia de agua en zapata del eje 2 (09-08-17).

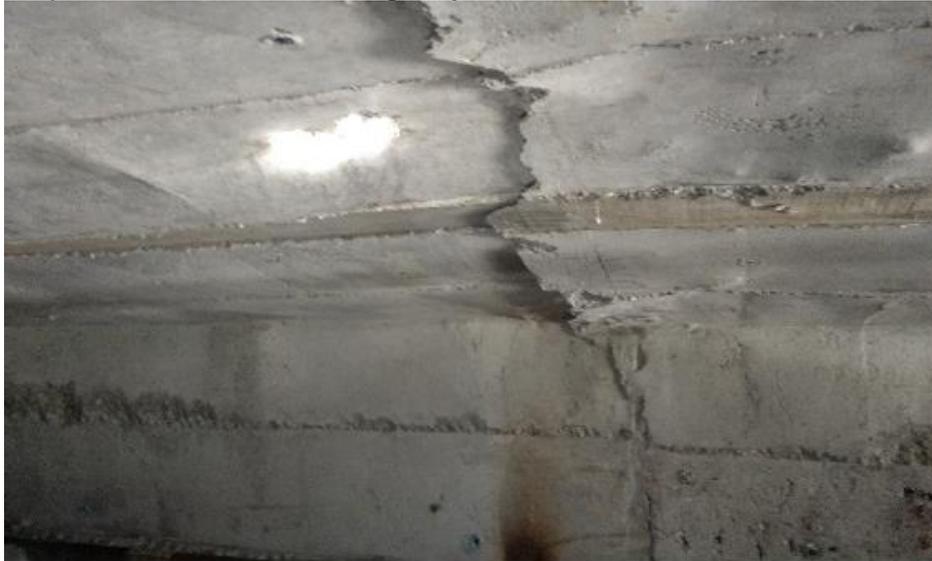
- Sobre espesores al interior de la viga cajón.

Fotografía 352: Sobre espesores al interior de la viga cajón (09-08-17).

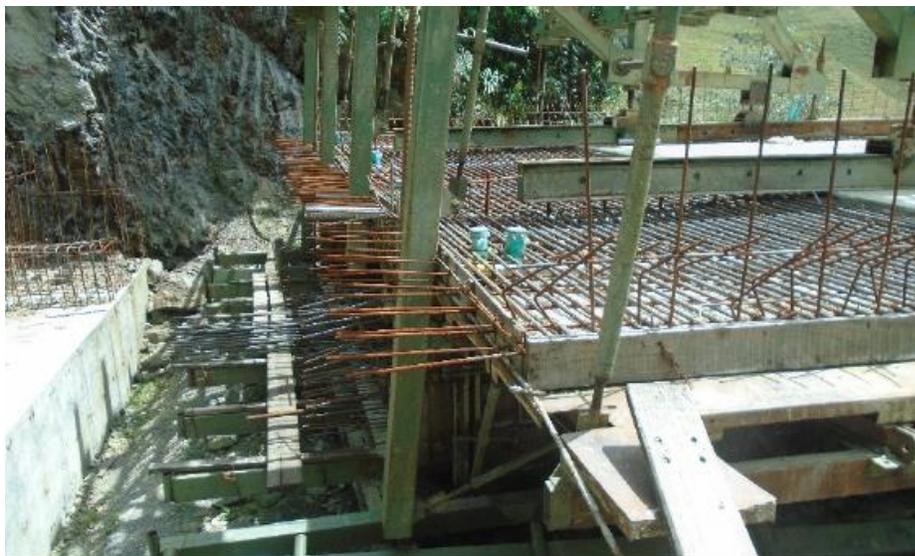
- Oxido del acero de refuerzo

Fotografía 353: Óxido en el acero de las dovelas por fundir (09-08-17).

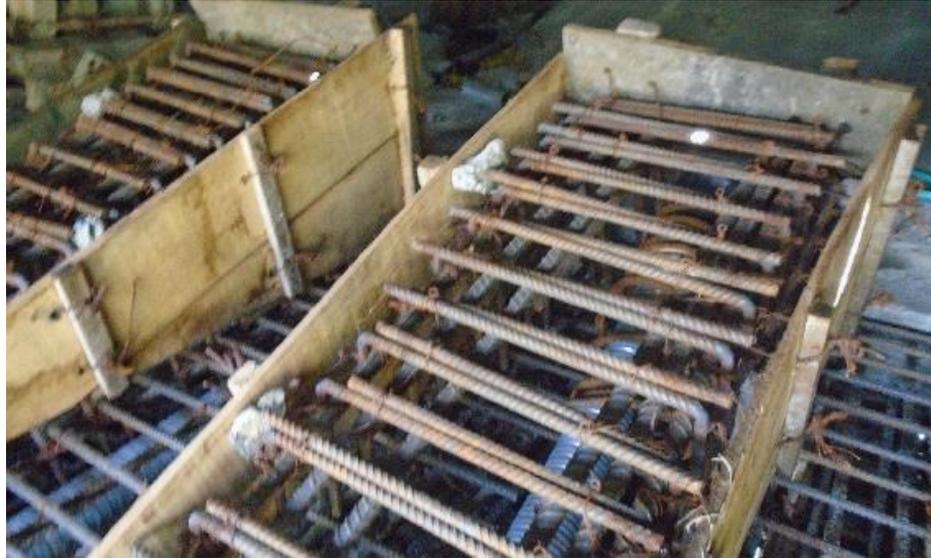
Fotografía 354: Óxido en el acero de los bloques de anclaje del tensionamiento de continuidad (09-08-17).

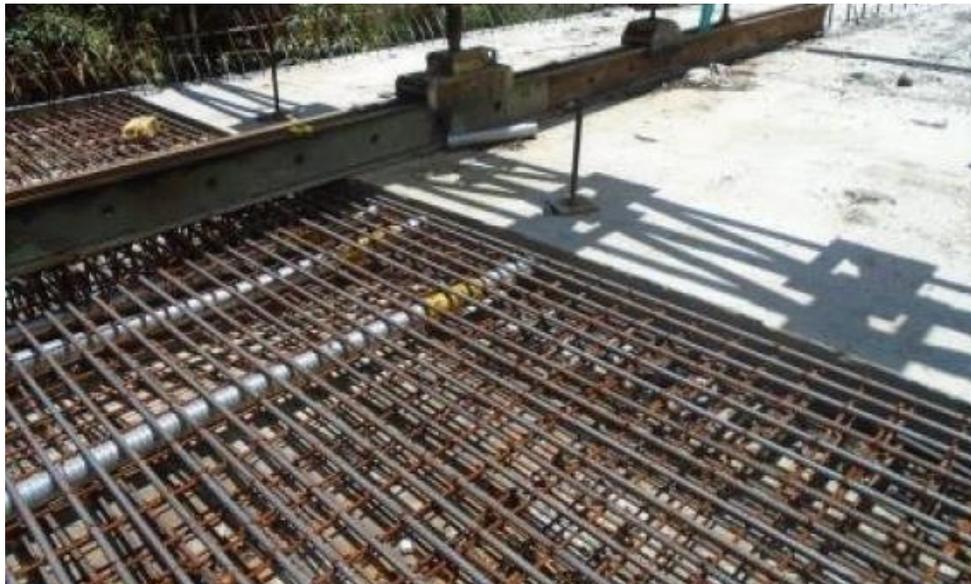
- Fisuras en el concreto.
- Hay acero de refuerzo correspondiente a la sección de la dovela que está acumulando óxido.

Fotografía 355: Refuerzo expuesto en dovelas (09-08-17).

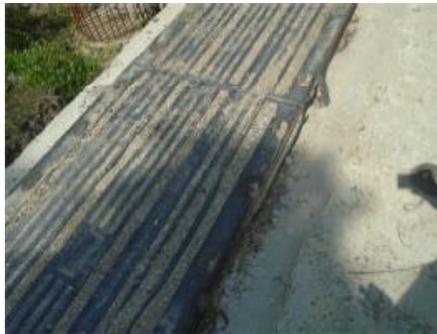
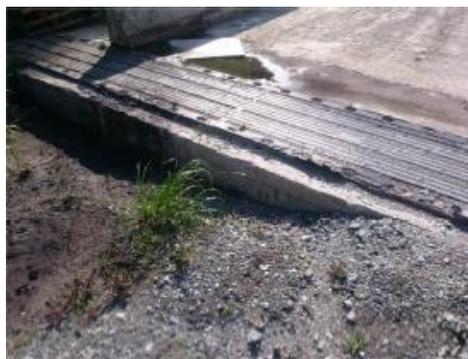
- Deterioro en las juntas de dilatación.

Fotografía 356: Junta de dilatación eje 1 (19-08-2017).

Fotografía 357: Junta de dilatación eje 4 (09-08-2017).

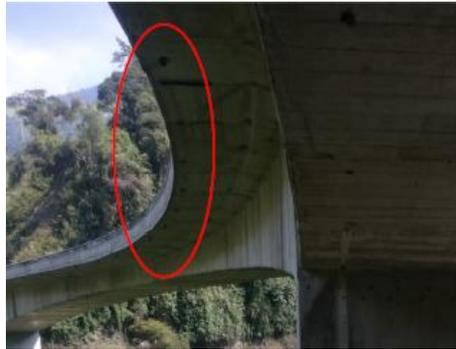
- Longitud insuficiente de ductos de drenaje.

Fotografía 358: Drenajes sin prolongación (19-09-17).

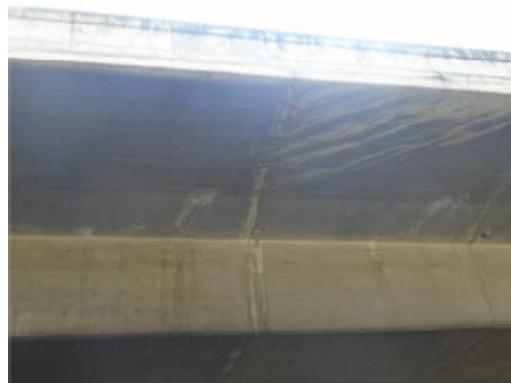
Fotografía 359: Circulación de agua por la superficie inferior del tablero (19-09-17).

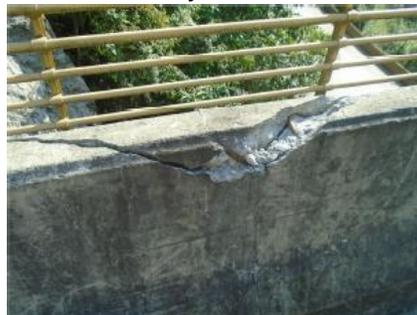
- Desportillamiento de barrera cerca el eje 4.

Fotografía 360: Desportillamiento de barrera cerca al eje 4 (09-08-17).

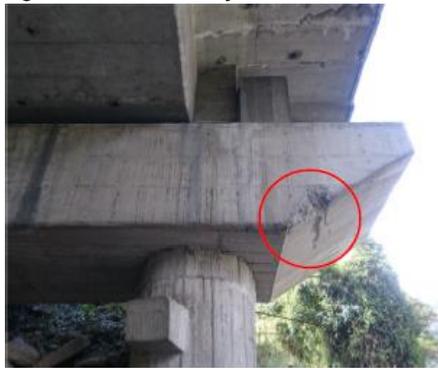
- Desportillamiento en la viga cabezal del eje 1.

Fotografía 361: Desportillamiento en viga cabezal del eje 1 (19-09-2017).

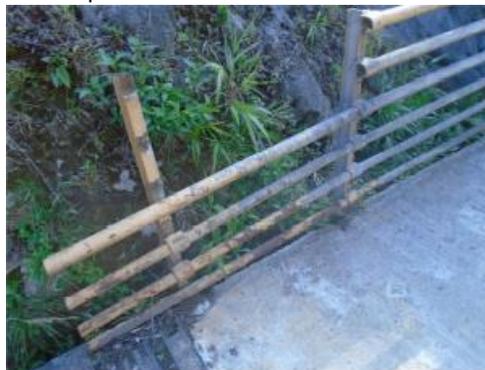
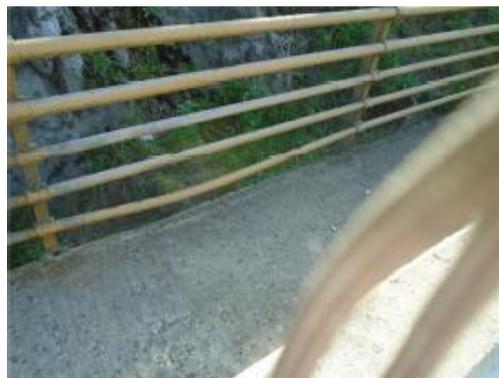
- Deterioro y daño en baranda peatonal.

Fotografía 362: Daño en baranda peatonal (19-09-2017).

Fotografía 363: Deterioro en baranda peatonal (19-09-2017).

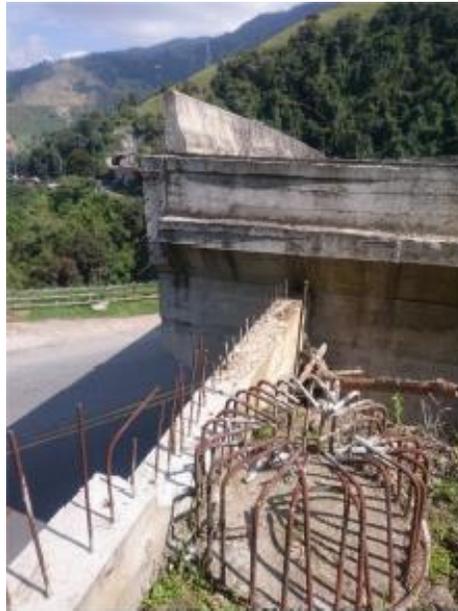
El ancho de vía en el acceso del eje 1 es menor al ancho del puente y se observa la construcción de una solución diferente a la propuesta en los planos de diseño, la cual consistía en suelo mecánicamente estabilizado.

Fotografía 364: Ancho de vía en el eje 1 menor al ancho del puente (19-09-2017).

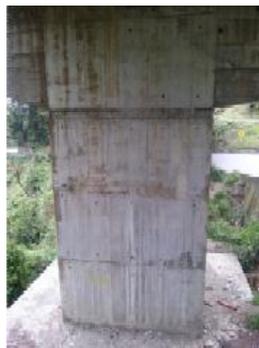
- Acabados deficientes en la colocación y desmolde de formaletas de las superficies del concreto.

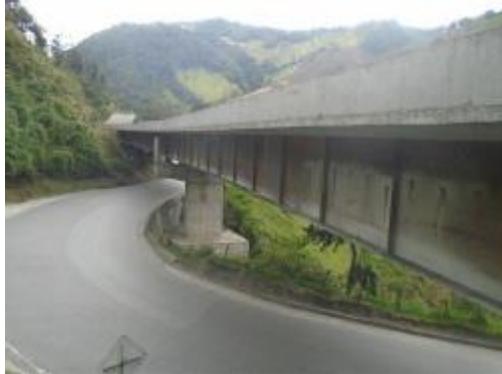
- Ausencia de ductos de drenaje en el tablero.

Fotografía 366: No hay ductos de drenaje en el tablero (06-09-17).

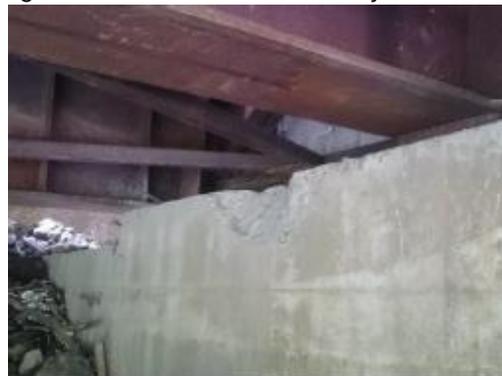
- Desportillamiento en viga cabezal del estribo del eje 3.

Fotografía 367: Desportillamiento de viga cabezal del estribo del eje 3 (06-09) soldados al patín inferior de las vigas.

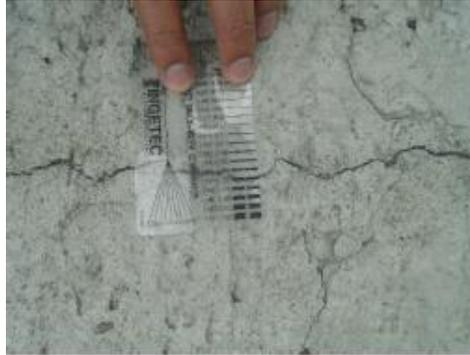
- Fisuras de aproximadamente 0,35 mm de espesor en la placa superior del tablero y en las barreras.

Fotografía 368: Fisuras en el tablero.

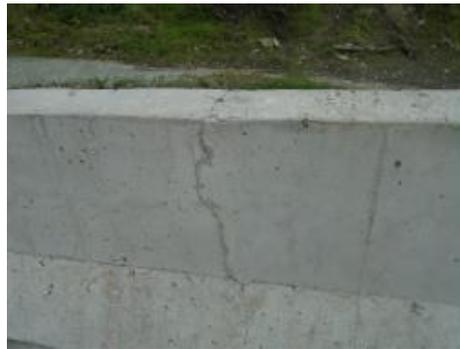
Fotografía 369: Fisuras en las barreras de tráfico.

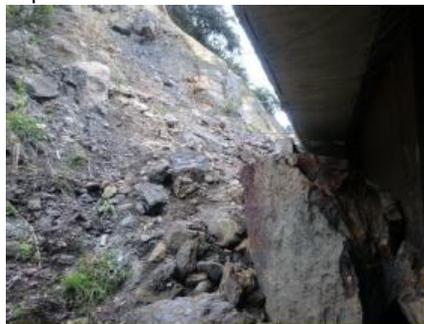
- Vigas exteriores afectadas por caída de roca.

Fotografía 370: Deslizamiento sobre vigas ejes 1-2.

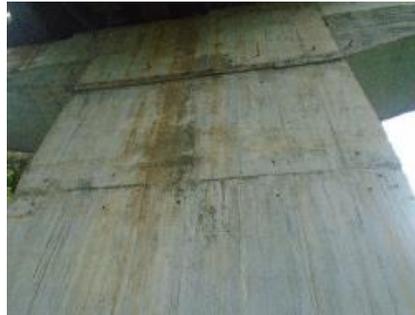
- Columna de eje 2 afectada por agentes biológicos.

Fotografía 371: Agentes biológicos en columna del eje 2.

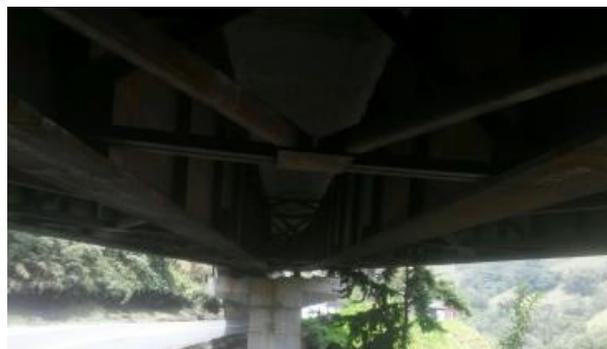
- Vigas sobrepuestas sin pernos de anclaje y arriostrados soldados al patín inferior de las vigas.

Fotografía 372: Vigas sobre puestas sin pernos de anclaje. Se observan también arriostrados

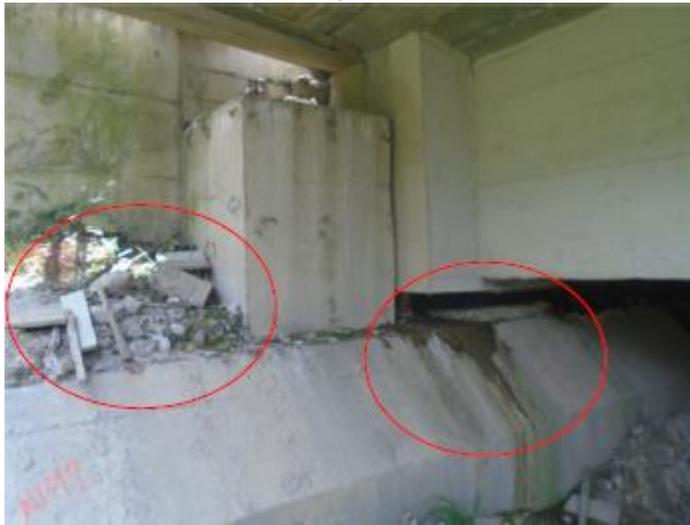
- Estribos de los ejes 1 y 5: hay presencia de material proveniente de derrumbes, residuos de construcción, humedad y vegetación.

Fotografía 373: Residuos de construcción y material orgánico en estribo (22-08-2017).

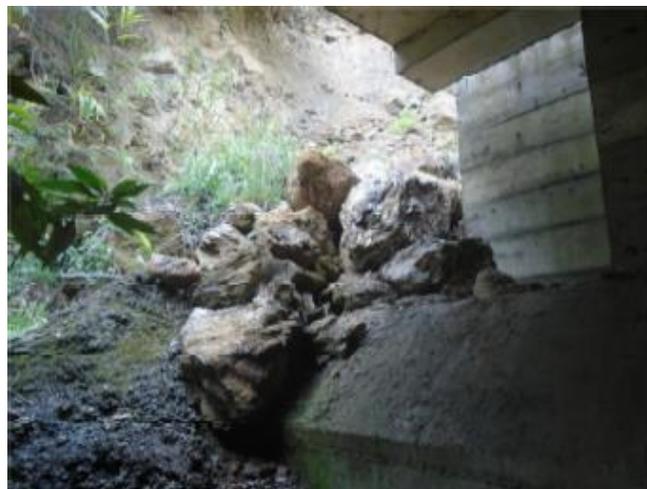
Fotografía 374: Derrumbe en estribo (22-08-2017).

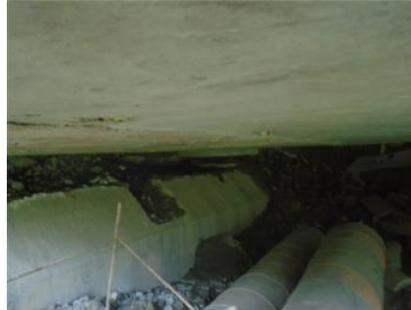
Fotografía 375: Residuos de construcción en estribo [22-08-2017].

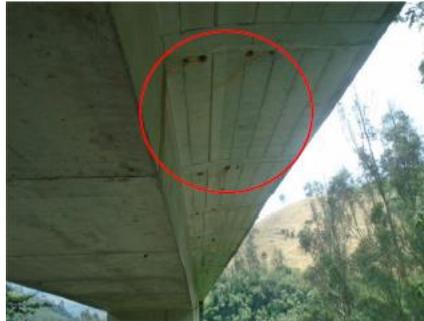
- Ductos de drenaje con longitud insuficiente.

Fotografía 376: Drenajes sin prolongación [22-08-2017].

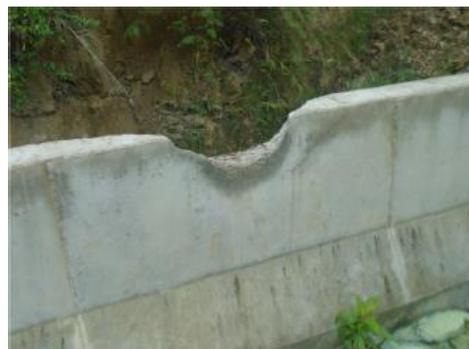
- Desportillamiento en barrera vehicular.

Fotografía 377: Desportillamiento en barrera vehicular [22-08-2017].

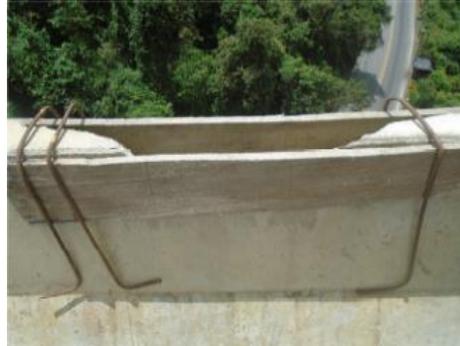
Fotografía 378: Desportillamiento de barrera vehicular (22-08-2017).

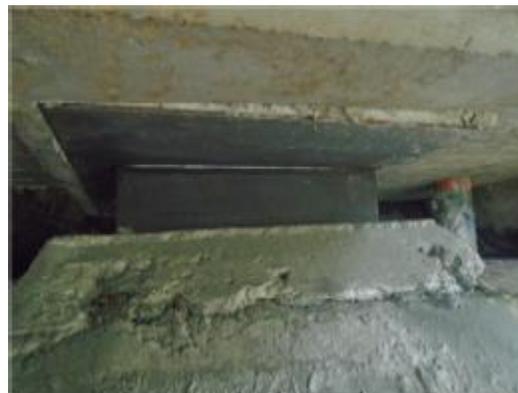
Apoyos de la superestructura en los ejes 1 y 5: En planos de diseño se especifican apoyos deslizantes tipo SlideFlon sin embargo se observó que fueron colocados apoyos de neopreno de los cuales se desconoce su dureza y posible reforzamiento, se observan en buen estado para las solicitaciones presentadas hasta el momento.

Fotografía 379: Apoyo de neopreno en estribo (22-08-2017).

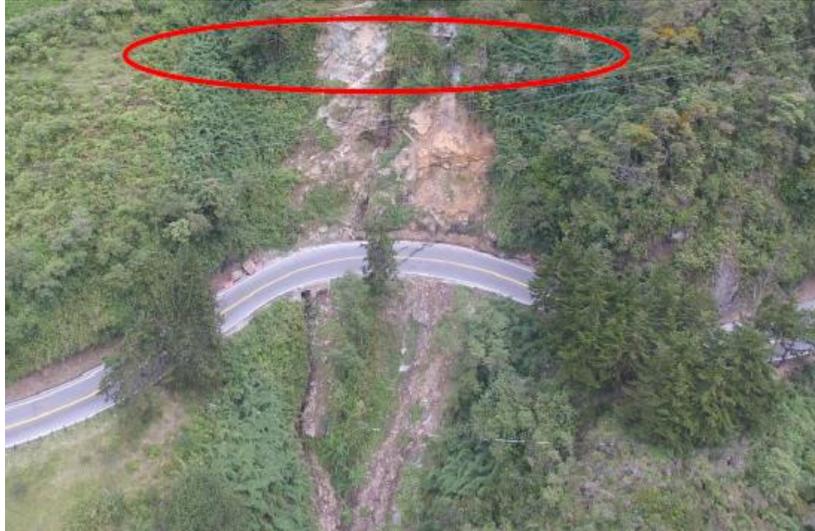
Debido a que las obras se encontraban inconclusas se decidió no hacer ensayos de verificación a este puente, se recomienda, debido a la topografía escarpada y dificultades constructivas en el eje número 2, se plantee un nuevo puente a una sola luz. (Informe Final de Interventoría DIS-EDL, 998-CCC-0157-01IFI, 2017)

Fotografía 380: Estado y localización puente Bella Vista al inicio del Cto 806. (INGETEC, Informe 1 de 2 Estudios realizados para la terminación del puente vehicular BellaVista – Modulo III - Quindío- CLL-INF-021-17 R1, 2018)

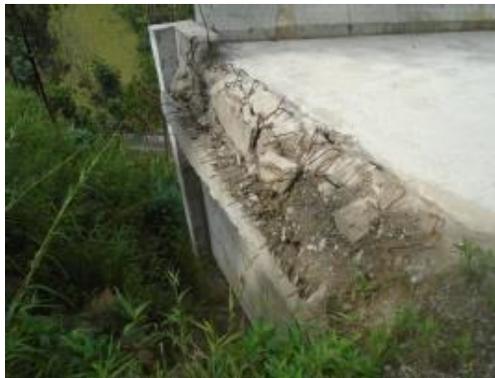
- Los espaldares de los estribos tienen un proceso de demolición. No se han instalado las juntas de dilatación.

Fotografía 381: Demolición de espaldar de estribo Eje 1.

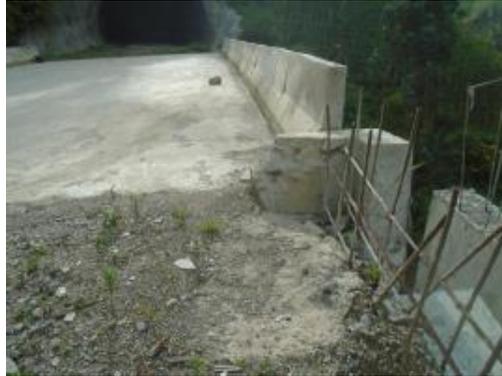
Fotografía 382: Demolición de espaldar de estribo Eje 2.

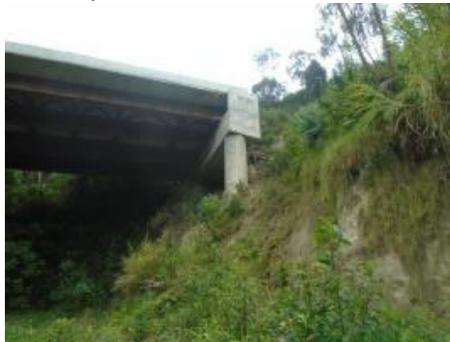
- Caissons a la vista en los dos ejes.

Fotografía 383: Viga cabezal con caissons del Eje 1.

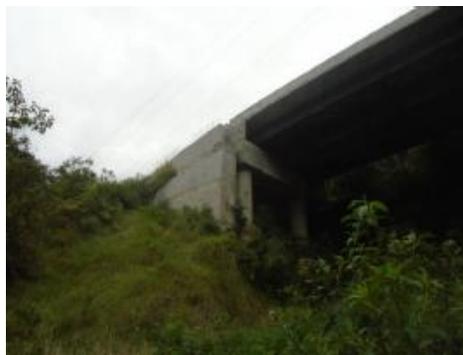
Fotografía 384: Viga cabezal con caissons del Eje 2.

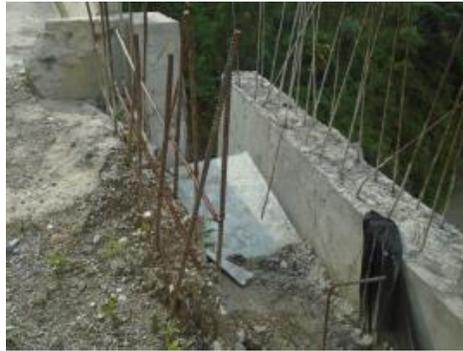
- Oxidación del acero de refuerzo.

Fotografía 385: Refuerzos expuestos en estribo del Eje 2.
