INFORME DIAGNOSTICO ACERCA DE LA CALIDAD DE LAS OBRAS
RECIBIDAS PARA LA EJECUCIÓN EL CONTRATO 806

CONTRATO DE INTERVENTORÍA No. 853 – 2017

CONTRATO DE OBRA No. 806 – 2017

Objeto: Interventoría Para La Terminación Del Túnel De La Línea Y Segunda Calzada Calarcá – Cajamarca – Proyecto Cruce Túnel De La Cordillera Central.

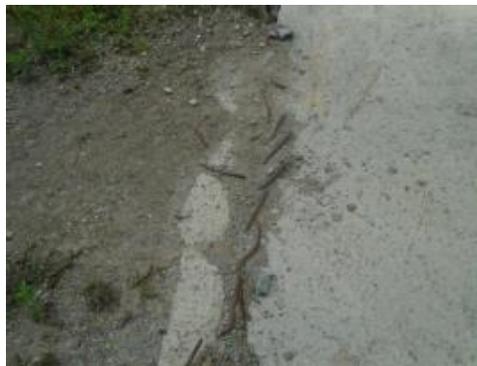
Fotografía 386: Refuerzos expuestos.

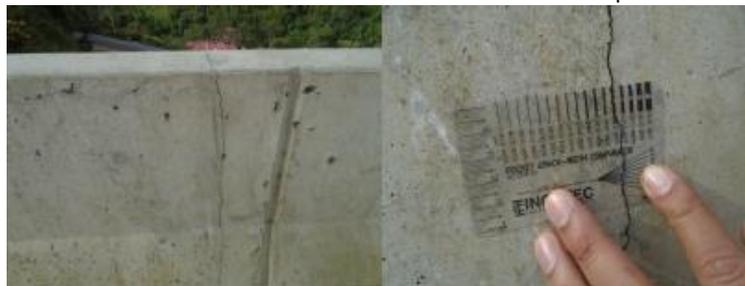
- Se presentan fisuras en la barrera de tráfico de 4 mm de espesor.

Fotografía 387: Fisura en la barrera de tráfico.

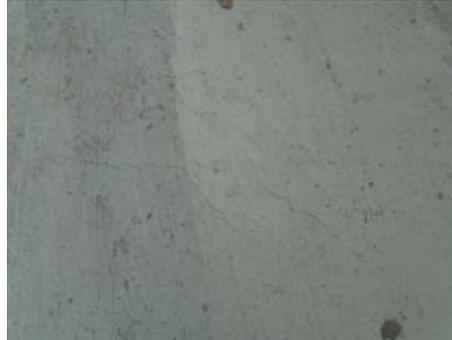
Fotografía 388: Fisuras en el tablero.

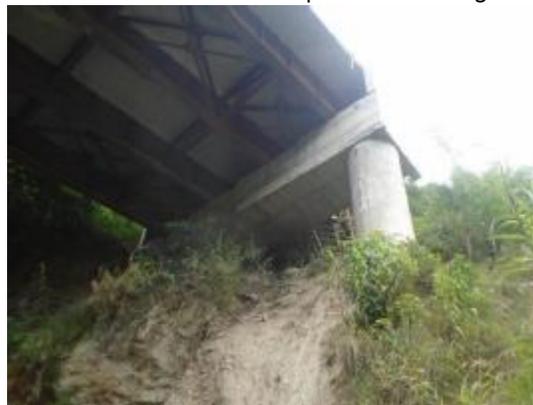
- Los caissons se encuentran asimétricos respecto de la viga cabezal.

Fotografía 389: Localización asimétrica de pilotes Eje 1.

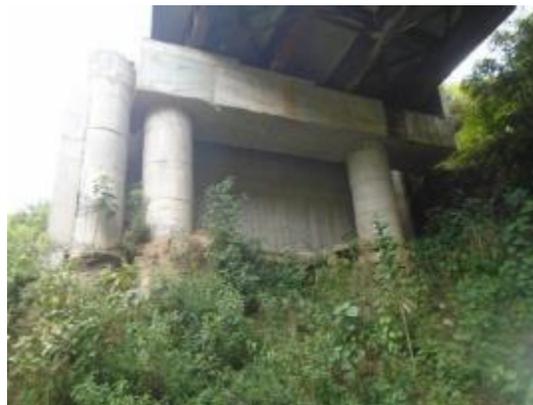
- Estructura lateral que sirve de contención a los rellenos del aproche.

Fotografía 390: Estructura de contención aproche Eje 2.

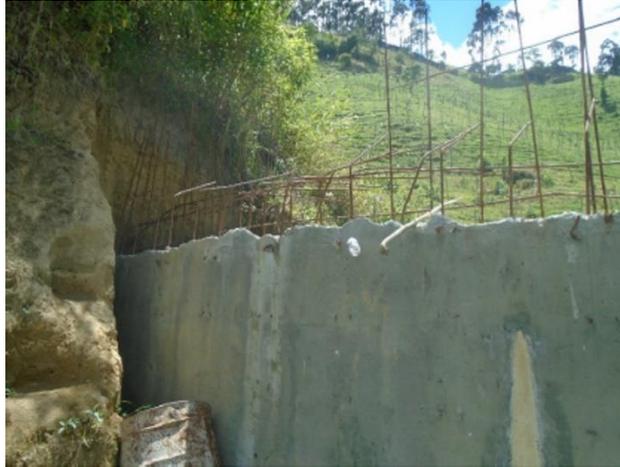
- Oxidación del acero de refuerzo, ocasionada por dejar el refuerzo a la intemperie sin ningún tipo de intervención.

Fotografía 391: Óxido en hacer de refuerzo.

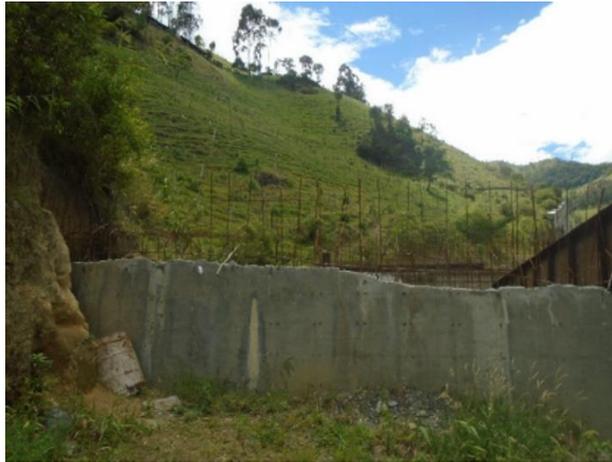
- Irregularidades en la superficie del estribo del eje 2 generadas por deficiencias en procesos constructivos.

Fotografía 392: Irregularidades en la superficie superior del estribo del eje 2.

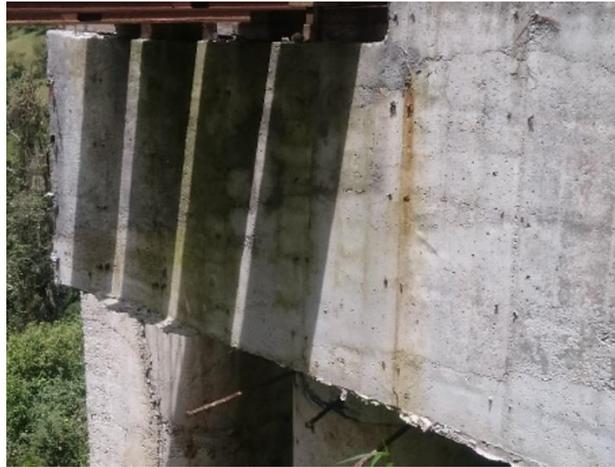
Humedad en el concreto, por estar la estructura inconclusa y sometida a la intemperie.

Fotografía 393: Humedad en el concreto.

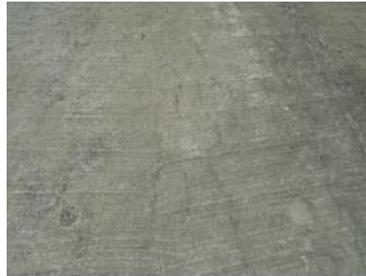
- Fisuras por retracción.

Fotografía 394: Fisuras retracción en la cara superior de la placa del tablero (18-09-2017).

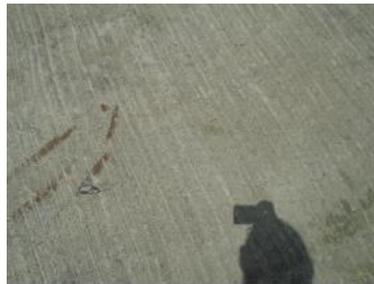
Fotografía 395: Fisuras en la placa del tablero varían entre 0,30 mm – 0,35 mm aprox. (18-09-2017).

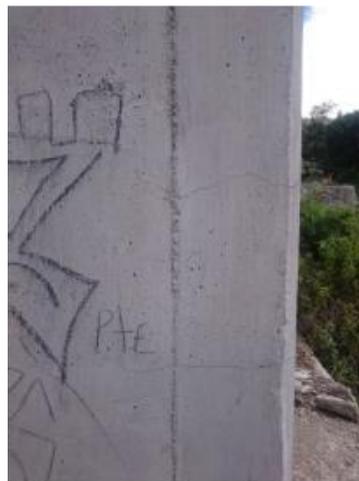
Fotografía 396: Fisuras Pila 2 (18-09-2017).

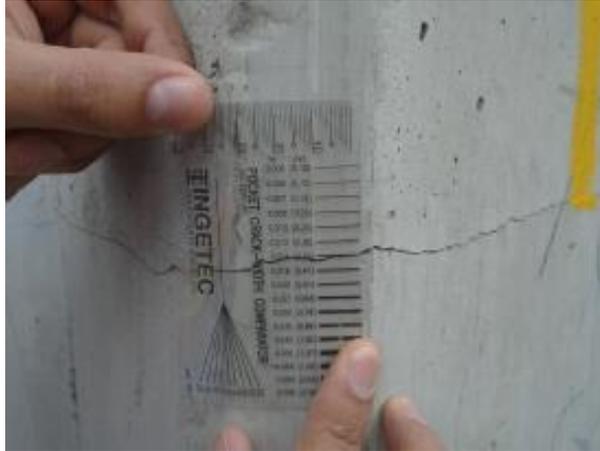
Fotografía 397: Fisuras en el inferior de Pila 3 de 0,35 mm aprox. Cada 0,20 m – 0,30 m aprox. (18-09-2017).

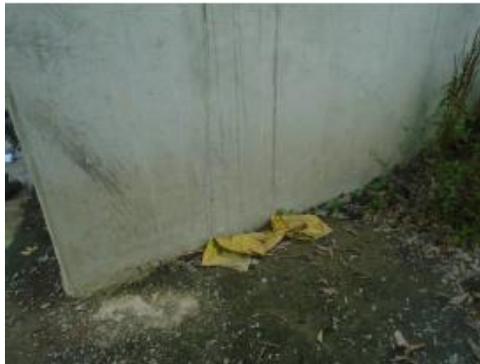
- Ataque microbiológico.

Fotografía 398: Ataque microbiológico en la zapata de la Pila 4 (18-09-2017).

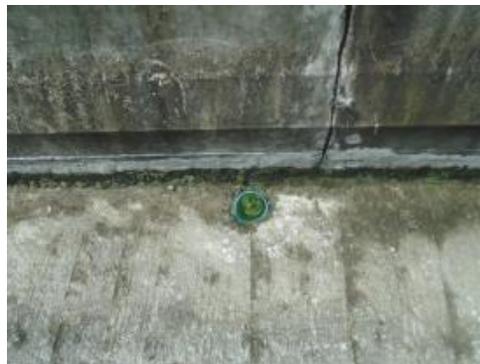
Fotografía 399: Ataque microbiológico tablero y barreras de tráfico (18-09-2017).

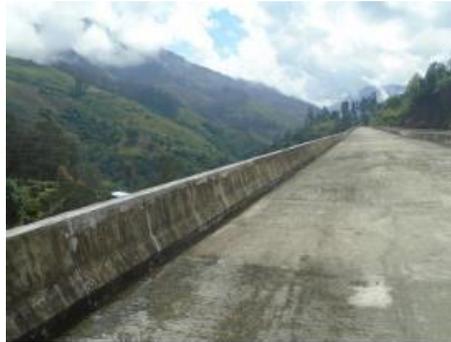
- Ondulaciones en la cara superior del tablero

Fotografía 400: Ondulaciones cara superior del tablero (18-09-2017).

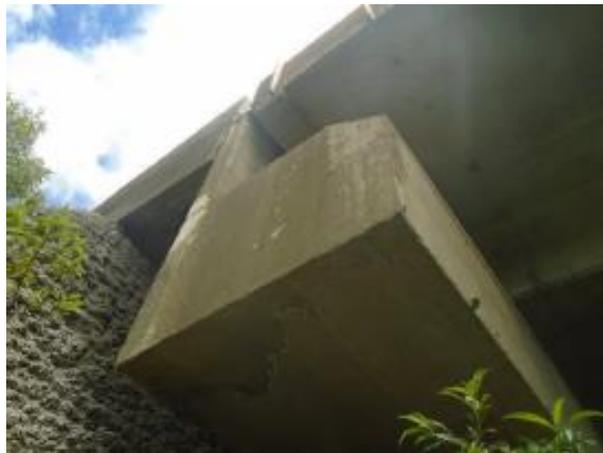
- Humedades en elementos estructurales.

Fotografía 401: Presencia de humedades en el estribo (18-09-2017).

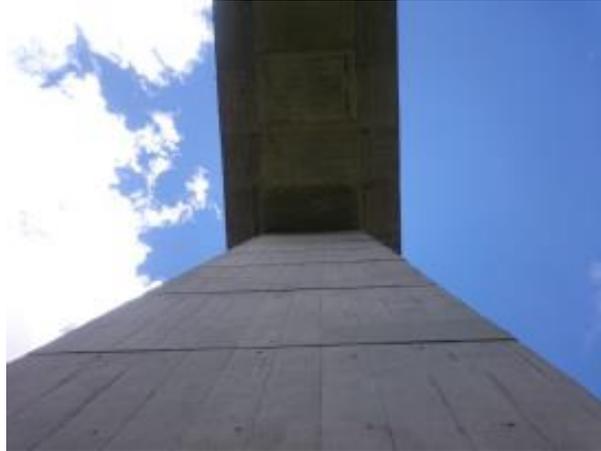
Fotografía 402: Presencia de humedades en la viga cajón – Pila 3 (18-09-2017).

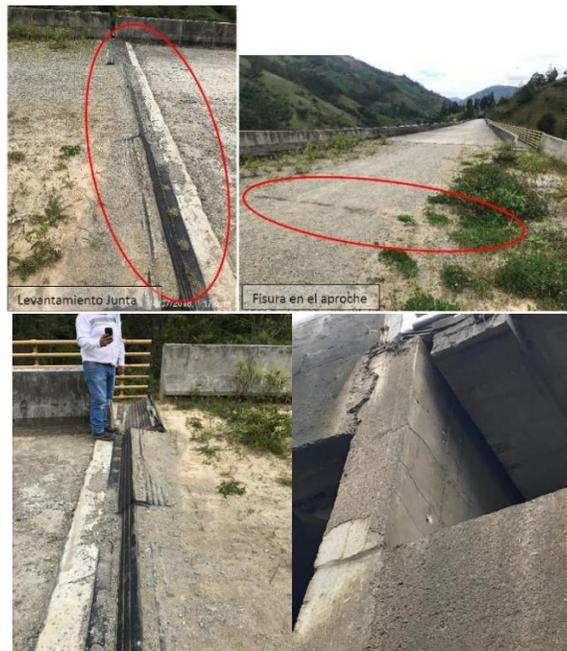
- Fisura en el soporte y levantamiento de junta Estribo 1.

Fotografía 403: Junta de dilatación del Estribo 1 afectada y fisuras en espaldar del Estribo 1.

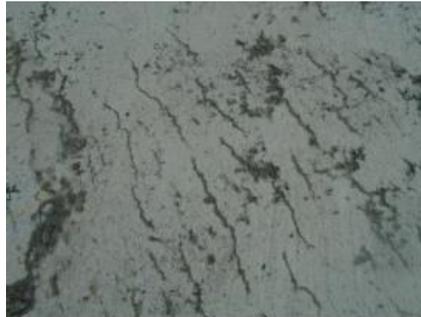
- Fisuras en el tablero.

Fotografía 405: Fisuras en el tablero.

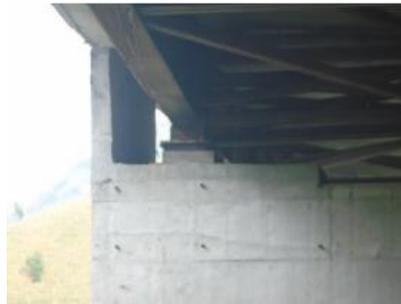
Fotografía 406: Apoyo de estructura metálica Eje 2.

- No se evidencian anclajes de conexión de la estructura metálica a la subestructura.

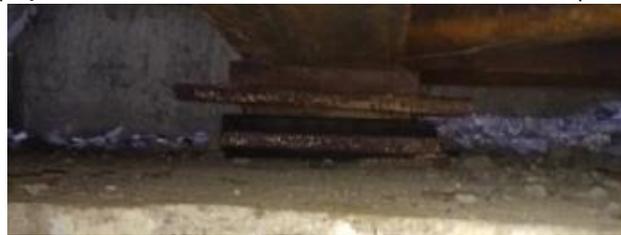
- Dispositivos de apoyo de la estructura metálica con doble neopreno.

Fotografía 408: Dispositivo de apoyo con doble neopreno.

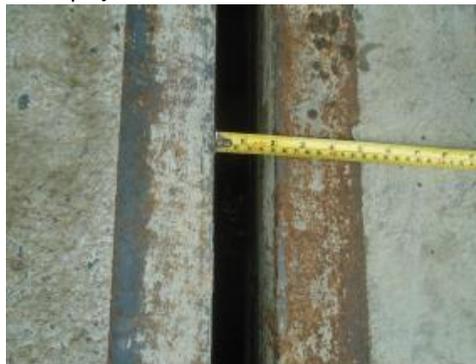
- Juntas de dilatación de 0.05 m de espacio libre sin ningún tipo de protección permitiendo el ingreso de agua al interior del estribo lo que a futuro puede ocasionar deterioro en el sistema de apoyo de la estructura metálica.

Fotografía 409: Junta de dilatación en Eje 4.

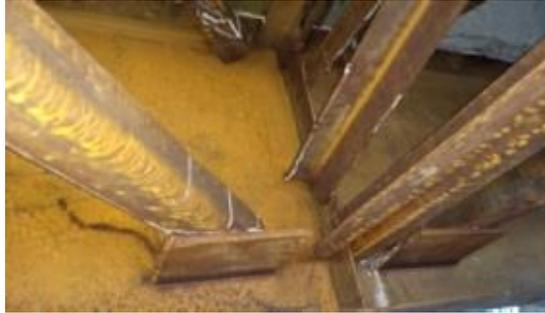
- Conexión inadecuada de arriostrado horizontal que concentra cargas laterales en el alma de la viga diseñada para trabajar en forma vertical.

Fotografía 410: Conexión inadecuada de arriostrado horizontal.

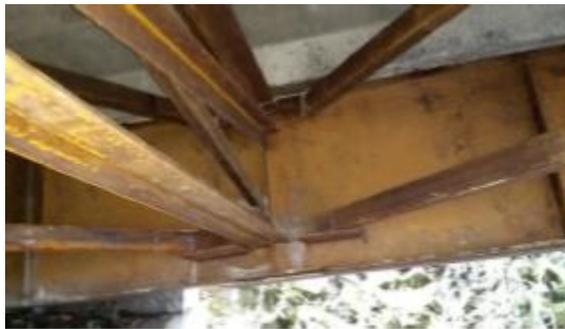
Fotografía 411: Conexión inadecuada de arriostrados al patín superior.

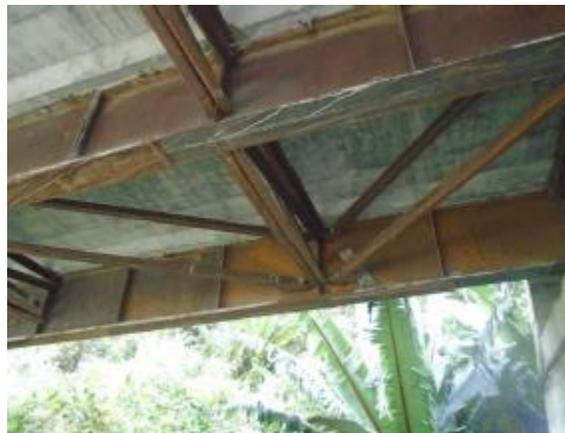
Fotografía 412: Soldaduras incompletas.

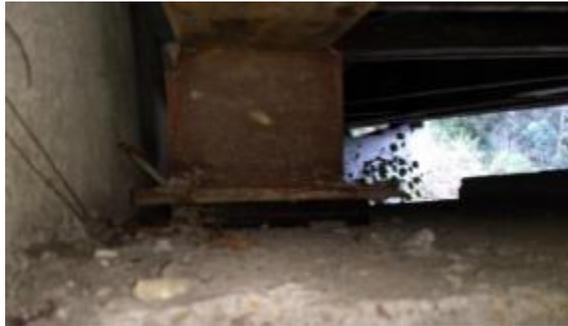
Fotografía 413: Tacones muy altos.

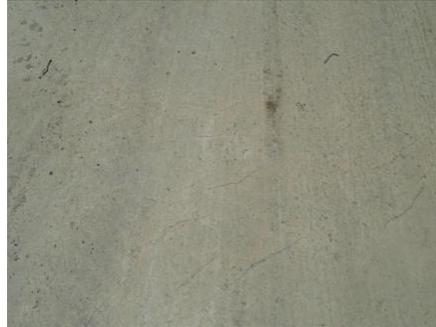
Fotografía 414: Fisuras de retracción Puente La Julia.

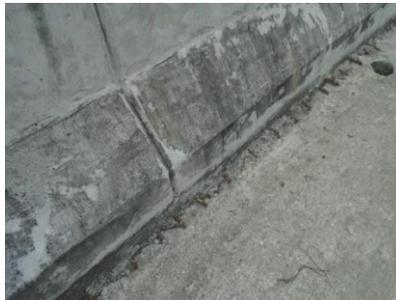
- Refuerzos expuestos.

Fotografía 416: Refuerzos expuestos - Puente La Julia.

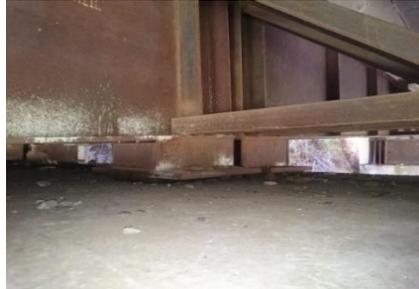
- Luces simplemente apoyadas en tramos de longitud 19.13 m. Falta de pernos para asegurar estructura metálica: Se evidencia que en los ejes 5A, 5B, 6 y 6A no se ha realizado instalación de los pernos que servirán para evitar desplazamientos que separen las diferentes estructuras metálicas de construcción.

Fotografía 417: Luces simplemente apoyadas - Puente La Julia.

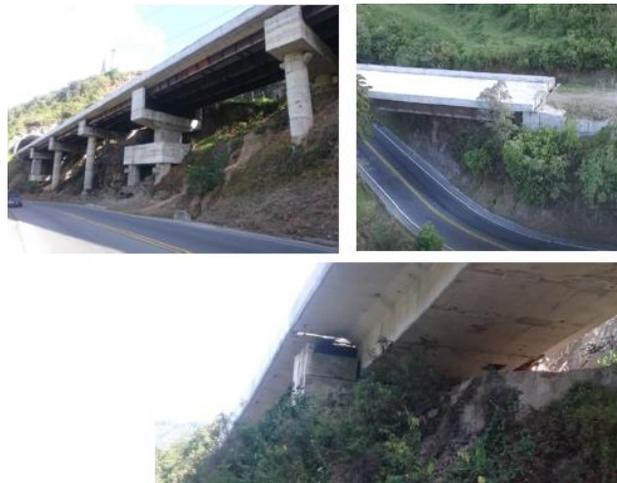
Fotografía 418: Puente Las Julia

- El Puente, por efecto del deslizamiento perdió el apoyo del eje 8 y por esta razón se observa que el tablero y vigas perdieron su soporte y quedaron inclinadas en este punto.

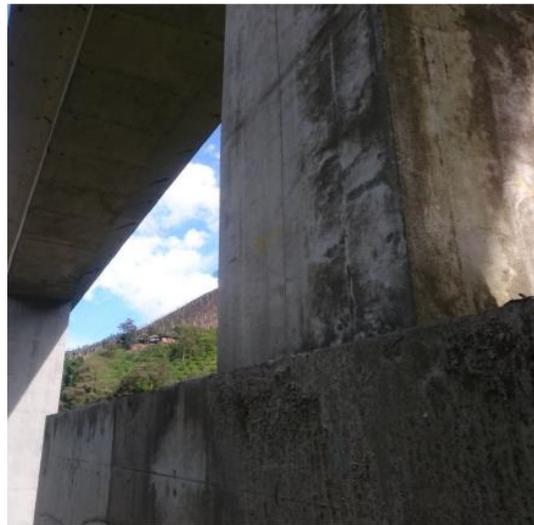
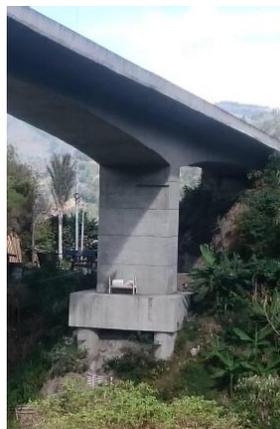
- Los Caissons fueron construidos desplazados aproximadamente 11 cm de su planteamiento original.

Fotografía 419: Pila 2 - Puente La Julia.

Fotografía 420: Pila 4 - Puente La Julia.

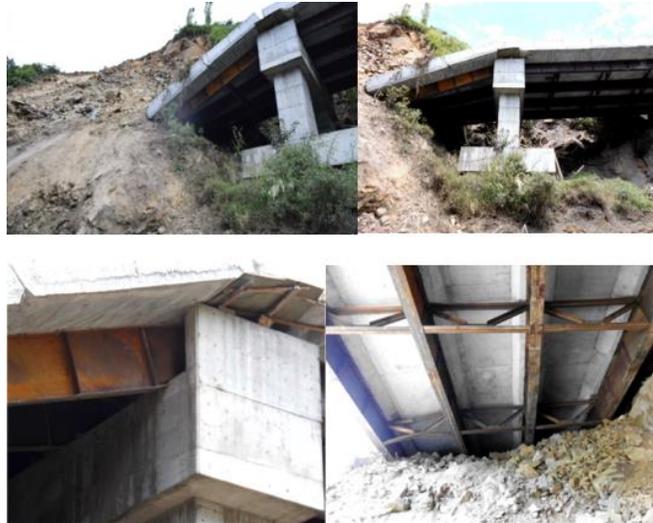
se compone de 4 vigas metálicas y tablero en concreto reforzado. No se cuenta con información de la configuración del último apoyo del puente (estribo) ni del tipo de cimentación que se construyó, tampoco se cuenta con información del tablero y las vigas, las cuales fueron arrastradas por el deslizamiento.

Fotografía 421: Tramo extremo costado Cajamarca, Apoyo de vigas metálicas deformado, estructura metálica deformada.

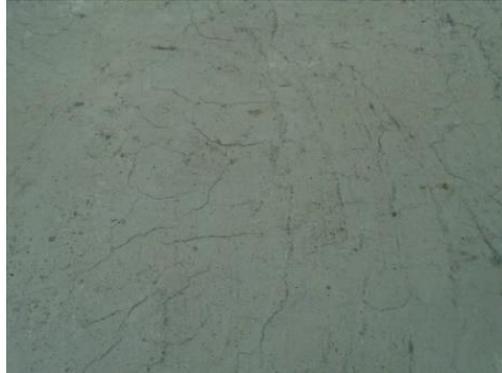
Fotografía 422: Fisuras de retracción placa del tablero - Puente Porvenir.

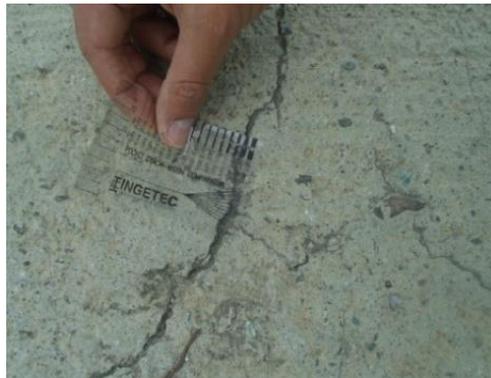
- Fisuras en la placa del tablero de hasta 2 mm de espesor.

Fotografía 423: Fisuras en la placa del tablero - Puente Porvenir.

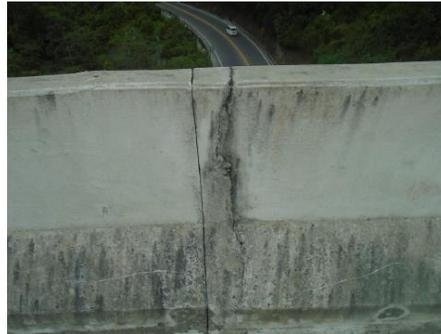
Fisuras en las barreras de tráfico.

Fotografía 424: Fisura en barrera de tráfico - Puente Porvenir.

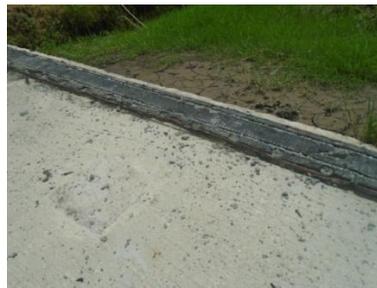
Fotografía 425: Junta eje 1 - Puente Porvenir.

- Junta en mal estado – eje 1.

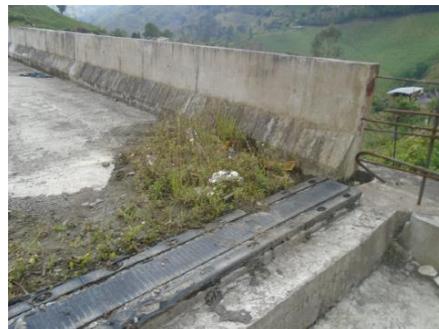
Fotografía 426: Placa superior eje 4 – Puente Provenir.

- Junta en mal estado, presencia vegetal y humedades en la placa superior - eje 4

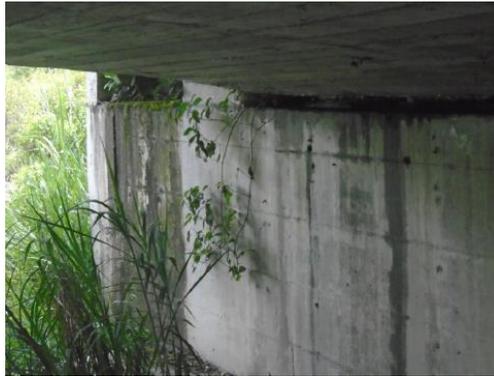
Fotografía 427: Estribo eje 4 - Puente Porvenir.

- Humedad, presencia vegetal y ataque microbiológico estribo – eje 4.

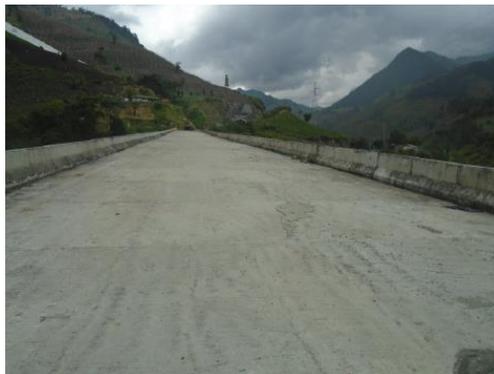
Fotografía 428: Cara superior de la losa del tablero – Puente Porvenir.

- Ondulaciones en la cara superior de la losa del tablero.

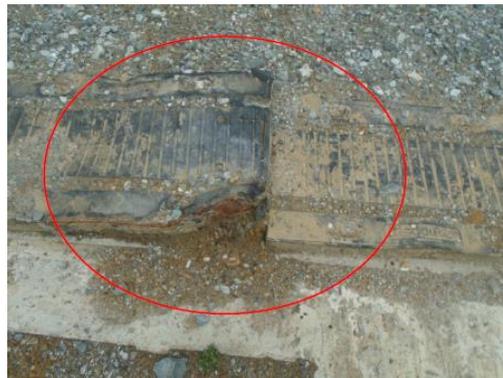
Fotografía 429: Modulo de la junta de dilatación - Puente Los Alpes.

- Módulos de la junta de dilatación deteriorados los cuales deben ser reemplazados.

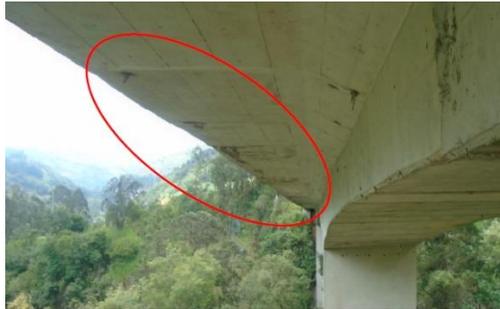
- Ductos de drenaje sin prolongación.

Fotografía 430: Ductos sin prolongación - Puente Los Alpes.

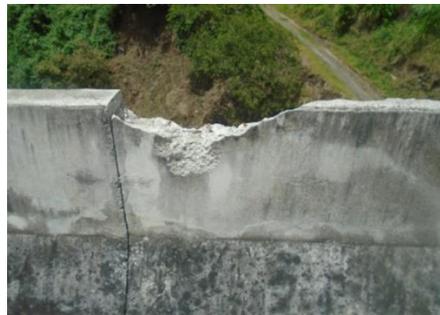
Fotografía 431: Barrera Vehicular - Puente Los Alpes.

- Desportillamiento de barrera vehicular.

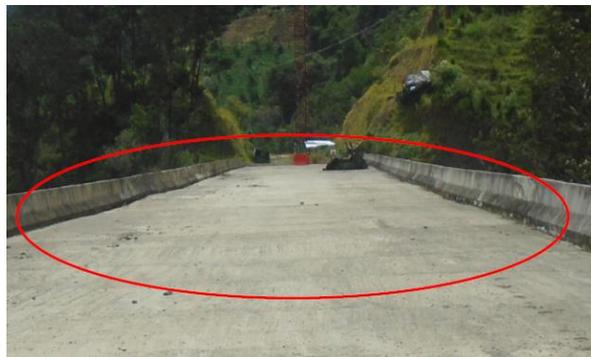
Fotografía 432: Placa superior del Tablero - Puente Los Alpes.

- Ondulaciones en la placa superior del tablero.

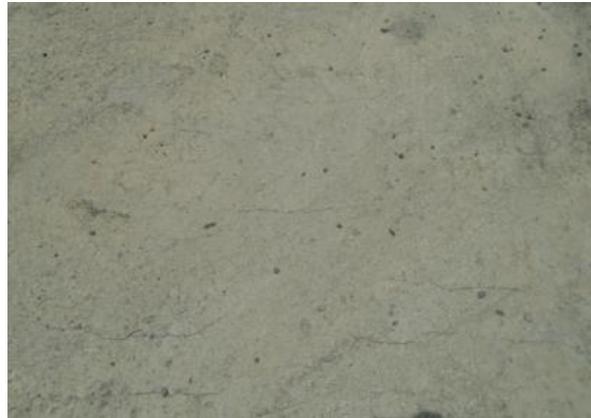
Fotografía 433: Placa superior del tablero – Puente Los Alpes.

- Se presentan fisuras en la placa superior del tablero en las zonas de las dovelas cero posiblemente debido a la retracción de fraguado por un deficiente curado del concreto luego de su colocación.

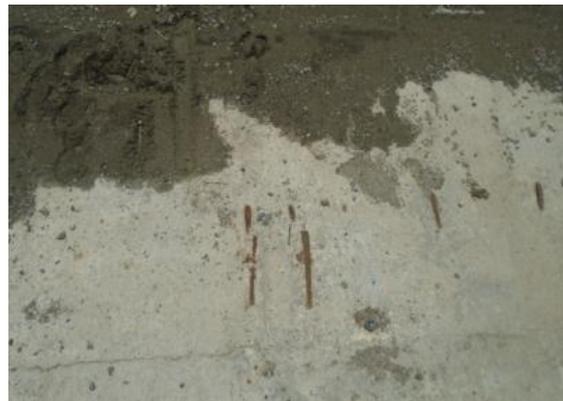
- Acero de refuerzo expuesto cerca al eje 1.

Fotografía 434: Acero de refuerzo expuesto - Puente Los Alpes.

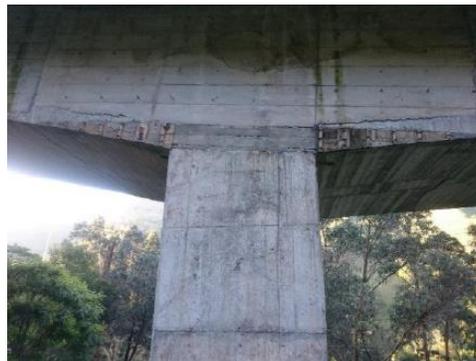
- El diseño geotécnico de la cimentación no tiene en cuenta los fenómenos de socavación.
- Diseños geotécnicos de excavaciones para la confirmación de datos, apoyos y estribos.

- Residuos de la formaleta en dovela.

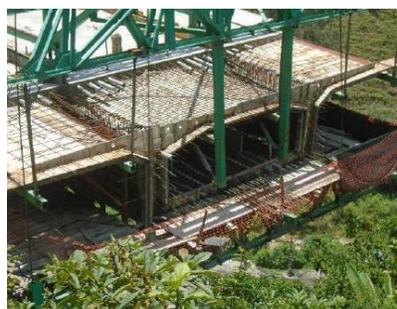
- Oxido del acero de refuerzo y fisuras del concreto en las dovelas.

fotografía 438: Dovelas por fundir - Puente Hamacas.

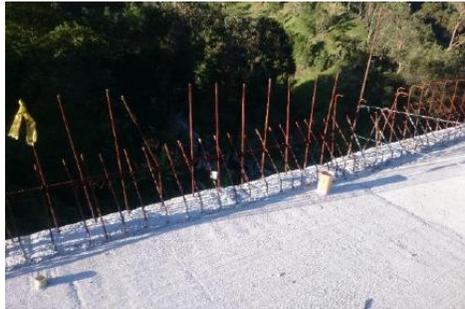
- Oxido en el acero de las barreras de tráfico.

fotografía 439: Acero de las barreras de tráfico - Puente Hamacas.

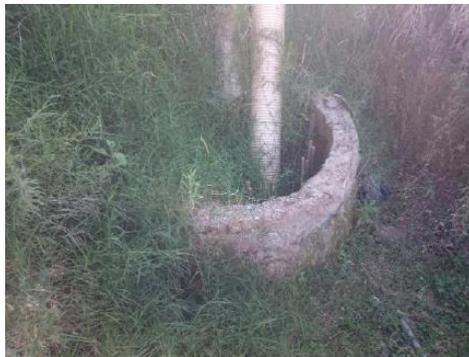
- Material vegetal en Caissons.

Fotografía 440: Material vegetal Caisson - Puente Hamacas.

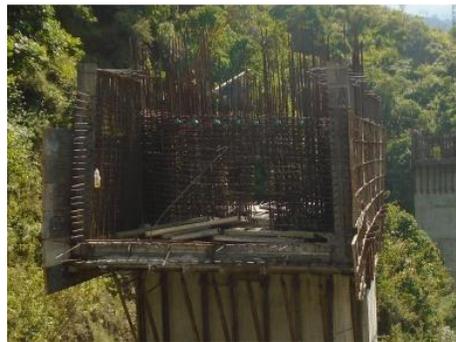
- Oxido en el acero de refuerzo.

Fotografía 442: Acero de refuerzo de las dovelas por fundir - Puente La Curva.

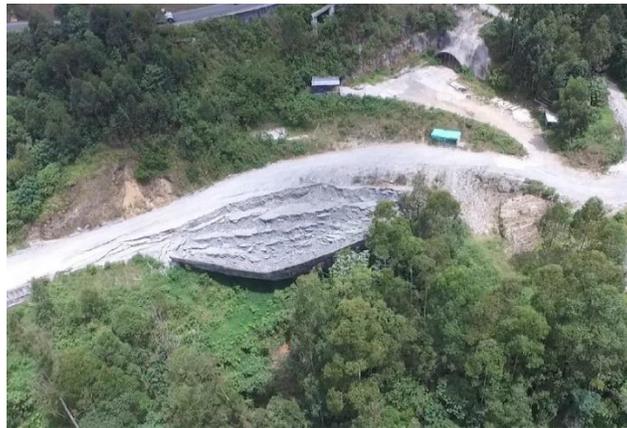
En inspección técnica llevada a Cabo por el Consultor INGETEC el 21 de septiembre de 2017, en el muro Jamaica el cual se encuentra en las abscisas K10+540 a K10+595, el estado del muro es colapsado, se observó afectación en 11 módulos del muro. Este se encuentra en condición crítica, y en la zona más crítica se presenta una inclinación de 45° con respecto a la vertical de la posición original de construcción.

Fotografía 445: Toma aérea del muro Jamaica inicial fallado.

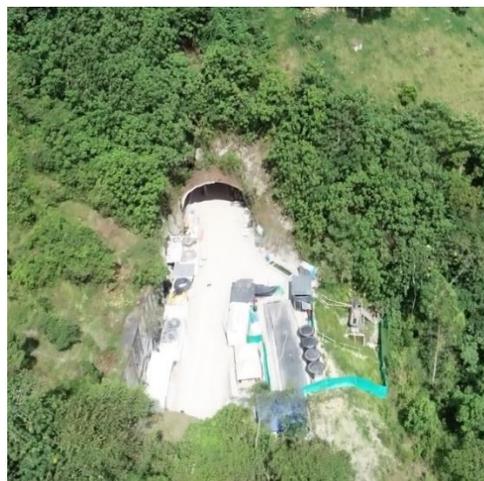
Para el muro ubicado entre las abscisas k8+370 y k8+420 se observó que se estaba construyendo un muro de contención de arriba hacia abajo. Se evidencian irregularidades en la superficie, la instalación de epóxico para anclajes y el refuerzo adicionado no cumple con la respectiva longitud de traslapo.

Fotografía 446: Toma aérea del muro k8+370 y k8+420.

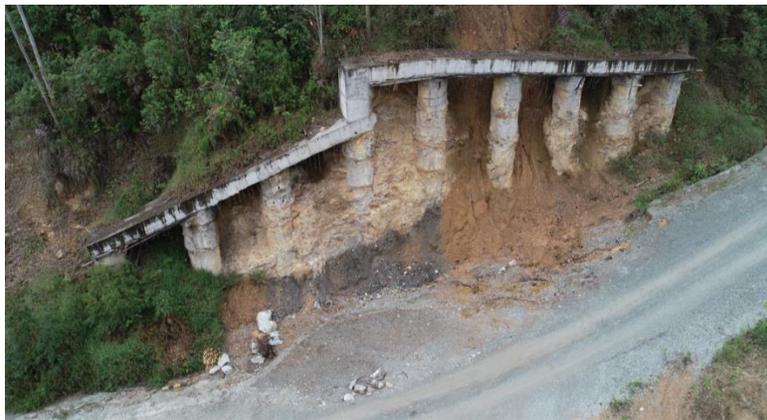
El muro ubicado en el k10+370 en el costado izquierdo de la vía, conformado por caissons y viga cabezal y según su tipología corresponde a un muro que trabaja en voladizo, dado que en la inspección de campo se evidenciaron varios caisson del muro que no presentan empotramiento, no es recomendable finalizar su construcción, ya que la estructura no sólo carece de funcionalidad, sino que puede generar procesos de inestabilidad en la zona.

Fotografía 447: Toma aérea del muro k10+370.

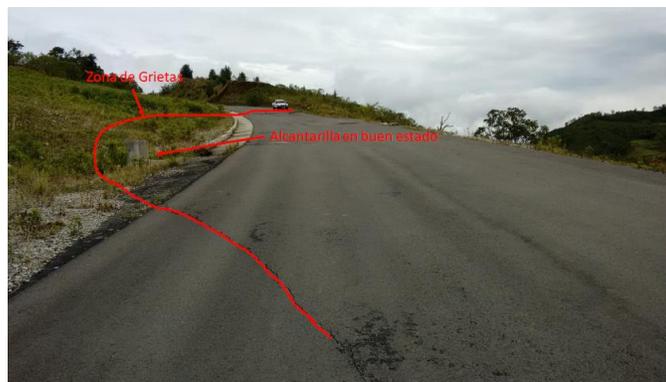
Estabilidad de terraplén en sector “El Hoyo” ubicado en el K13+600 en la zona del Intercambiador Américas, donde se identifican zonas de fisuramiento que evolucionaron en grietas.

Fotografía 450: Terraplén Sector El Hoyo – Proceso de Deslizamiento.

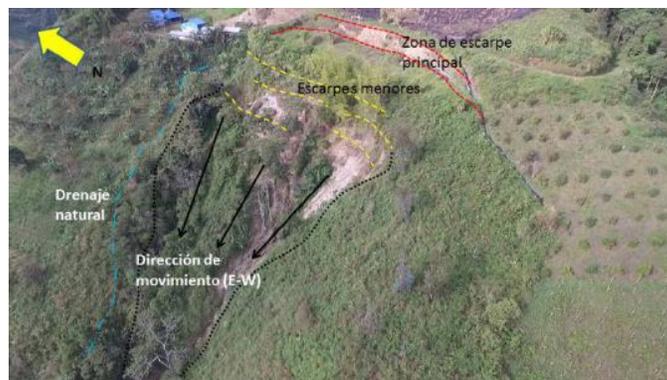
Reactivación de proceso de remoción en masa que afecta la zona del sitio “Montaña Buena” ubicada en el K9+300 antes del estribo uno del puente Manzanillo.

Fotografía 451: Terraplén Sector El Hoyo – Proceso de Deslizamiento.

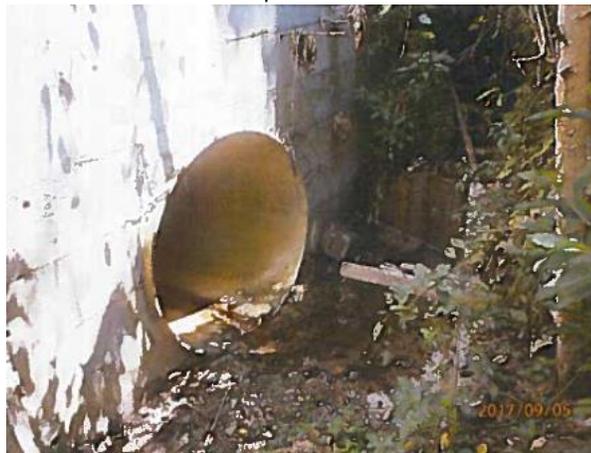
Fotografía 453: Obras de drenaje CL-CJ-016 - K8+695.

- La estructura de drenaje proyectada en los diseños en la abscisa K10+965 se encuentra dentro del abscisado del puente La Herradura (K10+640 a K11+283).
- El Box Culvert ubicado en la abscisa K8+695 (CL-CJ-016) presenta un cambio de geometría ya que en la inspección presenta una alcantarilla de diámetro de 2.50 m, y se encuentra desplazada 15 m del abscisado presentado en los diseños por la UTSC. Salida sin muro cabezal tubo expuesto.

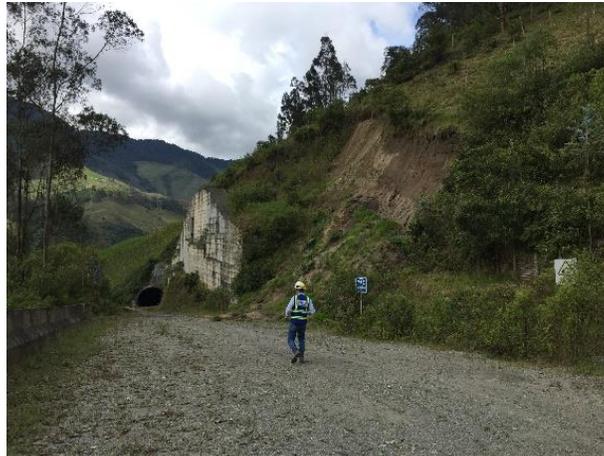
Fotografía 454: Muro 10 – k39+475.

Los muros numero 10 ubicado en la abscisa k39+475 y el muro número 12 ubicado en la abscisa k39+910 del módulo perteneciente al departamento del Tolima no presentan filtros.

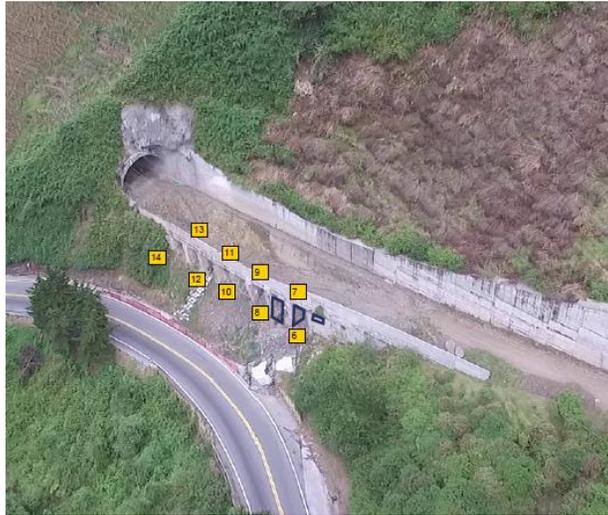
Fotografía 455: Muro K39+560 a K39+650.

una inclinación cercana a los 14 ° con respecto a la vertical de la posición original de construcción.

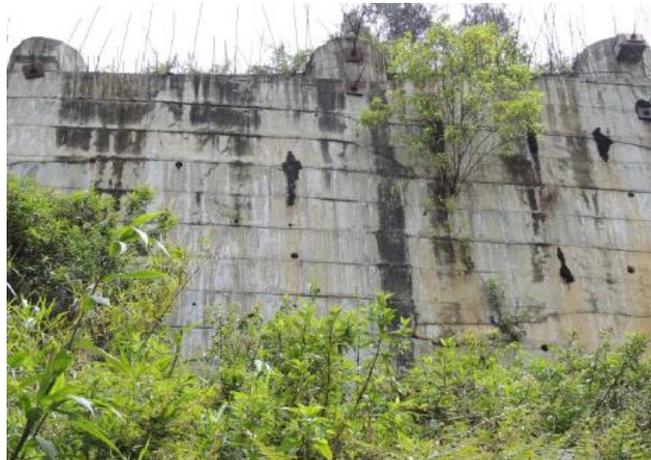
Fotografía 456: Muro K40+280 a K40+340.

El muro las Marías 009-13 y 009-14 ubicado entre abscisas K40+280 a K40+340, presenta un cabeceo desfavorable hacia el sentido de la vía, se observan varias fisuras en el muro, Así mismo se observan deterioros en el recubrimiento de los cables, presentándose cables expuestos.

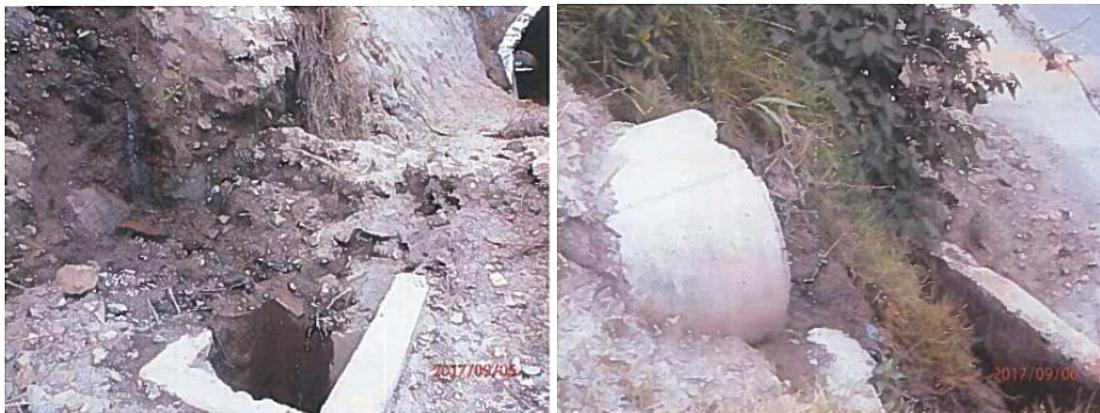
- La estructura de drenaje proyectada en los diseños en la abscisa K38+901 se encuentra dentro del abscisado del puente Bellavista (K38+889 a K38+948).
- Se identificó alcantarillado en las abscisas K37+450, K38+684, K39+325, K42+900, K44+423, K44+513 y K44+737 mientras que las estructuras de drenaje proyectadas en el diseño para estos tramos eran Box Culvert.

Fotografía 457: Alcantarilla por Box Culvert TCL-CJ-007.

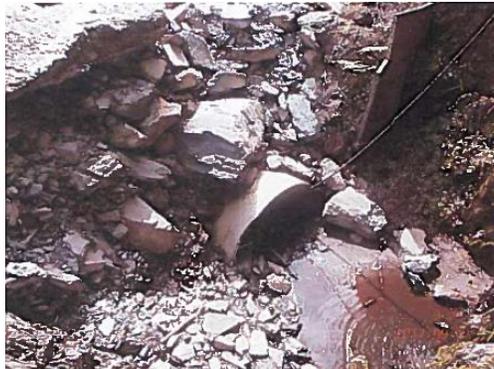
Fotografía 458: Alcantarilla por Box Culvert TCL-CJ-09.1.

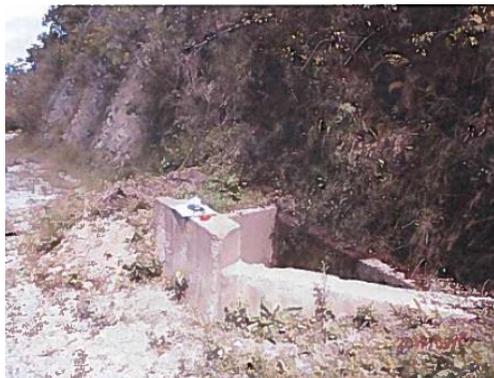
Fotografía 459: Alcantarilla por Box Culvert TCL-CJ-022.

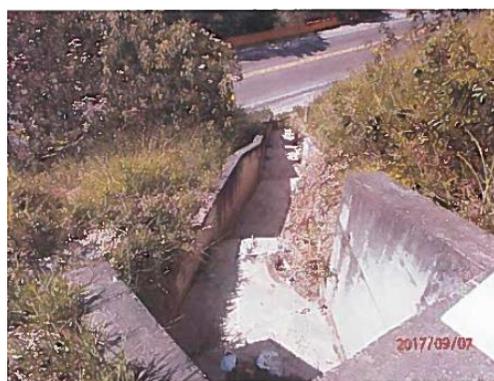
Fotografía 460: Alcantarilla por Box Culvert TCL-CJ-023.

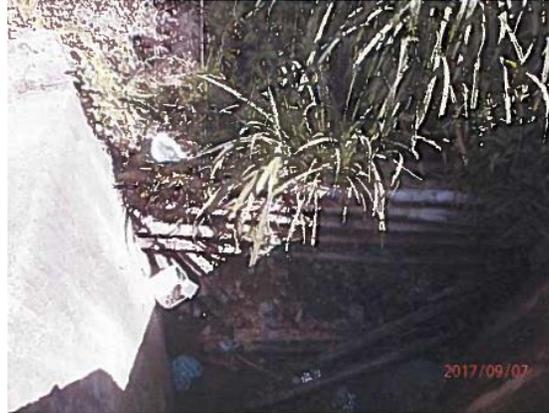
Fotografía 461: Alcantarilla por Box Culvert TCL-CJ-026.
